Rapport de mission de repérage des matériaux et produits contenant de l'amiante avant réalisation de travaux

21 RUE DES PECHEURS

77360 VAIRES SUR MARNE

RAPPORT N° :	35LAE0302	Laboratoire d'Analyses :	ITGA
Repérage réalisé le :	03/04/2018	Adresse laboratoire :	3 RUE ARMAND HERPIN LACROIX - CS 46537 35065 RENNES CEDEX
Accompagnateur :		Numéro d'accréditation :	1-5967
Par :	Mickaël JULIEN	Organisme d'assurance professionnelle :	AXA France
N° certificat :	CPDI 4129	Adresse assurance :	313 Terrasses de l'Arche 92727 NANTERRE CEDEX
Date d'obtention :	01/01/2017	N° de contrat d'assurance :	10063271004
Organisme certificateur	I.CERT Parc Edonia - Bâtiment G - Rue de la Terre Victoria - 35760 SAINT-GREGOIRE	Date de validité :	31/12/2018

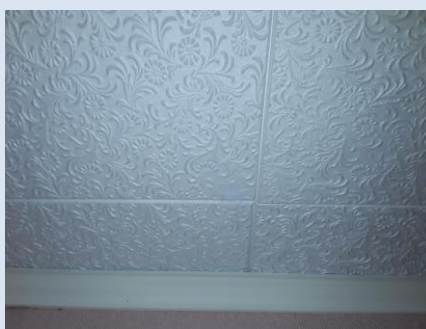
EMPLACEMENT

PRELEVEMENT : 35LAE0302P001			
NOM DU CLIENT	NUMERO DU DOSSIER	PIECE OU LOCAL	
OPH77	35LAE0302 03/04/2018	Chambre 2	
ELEMENT	DESCRIPTIF DU LABORATOIRE	DATE DE PRELEVEMENT	NOM DE L'OPERATEUR
Dalle de polystyrènes	Polystyrène expansé (billes) + colle polymère jaune en faible quantité non séparable + matériau blanc en faible quantité non séparable	03/04/2018	JULIEN Mickaël
LOCALISATION		RESULTAT	
Plafond		Amiante détecté (Chrysotile)

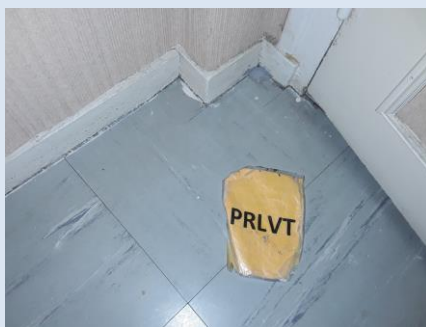
EMPLACEMENT

PRELEVEMENT : 35LAE0302P002			
NOM DU CLIENT	NUMERO DU DOSSIER	PIECE OU LOCAL	
OPH77	35LAE0302 03/04/2018	Chambre 1	
ELEMENT	DESCRIPTIF DU LABORATOIRE	DATE DE PRELEVEMENT	NOM DE L'OPERATEUR
Dalle de sol	Dalle dure cassante grise + colle polymère jaune avec poussières non séparable	03/04/2018	JULIEN Mickaël
LOCALISATION		RESULTAT	
Sol		Fr1:Amiante détecté (Chrysotile)

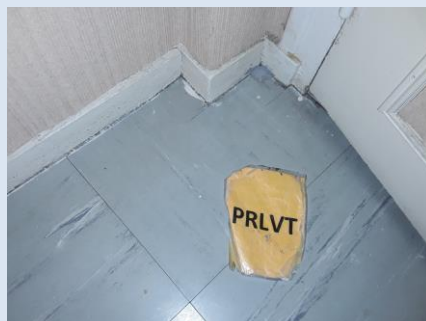
EMPLACEMENT

PRELEVEMENT : 35LAE0302P002			
NOM DU CLIENT	NUMERO DU DOSSIER	PIECE OU LOCAL	
OPH77	35LAE0302 03/04/2018	Chambre 1	
ELEMENT	DESCRIPTIF DU LABORATOIRE	DATE DE PRELEVEMENT	NOM DE L'OPERATEUR
Dalle de sol	Ragréage gris + peinture non séparable	03/04/2018	JULIEN Mickaël
LOCALISATION		RESULTAT	
Sol		Fr2:Amiante non détecté

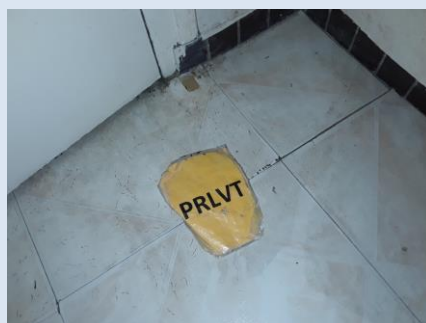
EMPLACEMENT

PRELEVEMENT : 35LAE0302P003			
NOM DU CLIENT	NUMERO DU DOSSIER	PIECE OU LOCAL	
OPH77	35LAE0302 03/04/2018	Salle de bains	
ELEMENT	DESCRIPTIF DU LABORATOIRE	DATE DE PRELEVEMENT	NOM DE L'OPERATEUR
Dalle de sol	Revêtement cassant beige + colle polymère jaune avec poussières non séparable + ragréage gris + matériau gris en faible quantité hétérogène non séparable + peinture en faible quantité non séparable + carrelage	03/04/2018	JULIEN Mickaël
LOCALISATION		RESULTAT	
Sol		Amiante non détecté

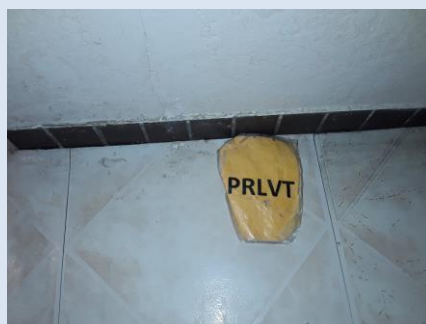
EMPLACEMENT

PRELEVEMENT : 35LAE0302P004			
NOM DU CLIENT	NUMERO DU DOSSIER	PIECE OU LOCAL	
OPH77	35LAE0302 03/04/2018	Salle de bains	
ELEMENT	DESCRIPTIF DU LABORATOIRE	DATE DE PRELEVEMENT	NOM DE L'OPERATEUR
Enduit	Enduit gris en vrac + peinture non séparable + matériau plâtreux blanc en vrac non séparable	03/04/2018	JULIEN Mickaël
LOCALISATION		RESULTAT	
Mur E		Amiante non détecté

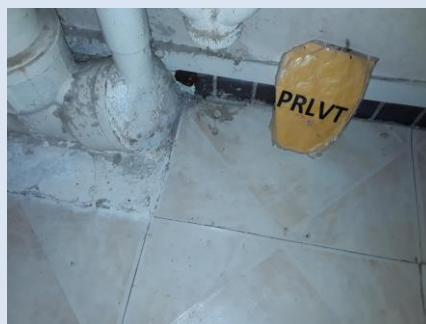
EMPLACEMENT

PRELEVEMENT : 35LAE0302P005			
NOM DU CLIENT	NUMERO DU DOSSIER	PIECE OU LOCAL	
OPH77	35LAE0302 03/04/2018	Salle de bains	
ELEMENT	DESCRIPTIF DU LABORATOIRE	DATE DE PRELEVEMENT	NOM DE L'OPERATEUR
Plinthes	Colle beige + joint cassant gris en faible quantité non séparable + peinture non séparable + carrelage	03/04/2018	JULIEN Mickaël
LOCALISATION		RESULTAT	
Mur C		Amiante non détecté

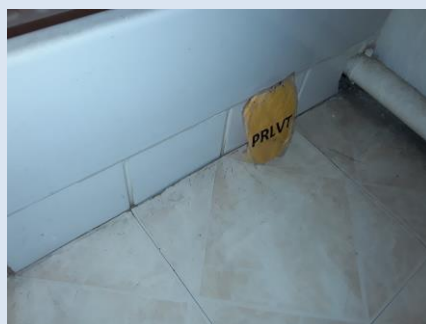
EMPLACEMENT

PRELEVEMENT : 35LAE0302P006			
NOM DU CLIENT	NUMERO DU DOSSIER	PIECE OU LOCAL	
OPH77	35LAE0302 03/04/2018	Salle de bains	
ELEMENT	DESCRIPTIF DU LABORATOIRE	DATE DE PRELEVEMENT	NOM DE L'OPERATEUR
Faïence 1	Colle beige avec poussières + peinture non séparable + carrelage	03/04/2018	JULIEN Mickaël
LOCALISATION		RESULTAT	
Mur C		Amiante non détecté

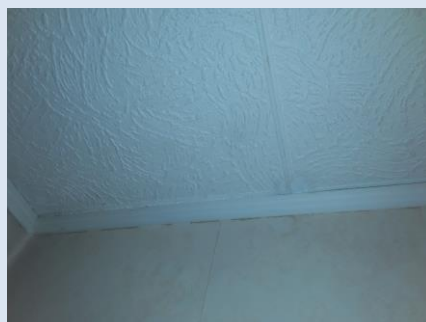
EMPLACEMENT

PRELEVEMENT : 35LAE0302P007			
NOM DU CLIENT	NUMERO DU DOSSIER	PIECE OU LOCAL	
OPH77	35LAE0302 03/04/2018	Salle de bains	
ELEMENT	DESCRIPTIF DU LABORATOIRE	DATE DE PRELEVEMENT	NOM DE L'OPERATEUR
Dalle de polystyrènes	Polystyrène expansé (billes) + colle beige en faible quantité non séparable + peinture non séparable	03/04/2018	JULIEN Mickaël
LOCALISATION		RESULTAT	
Plafond		Amiante non détecté

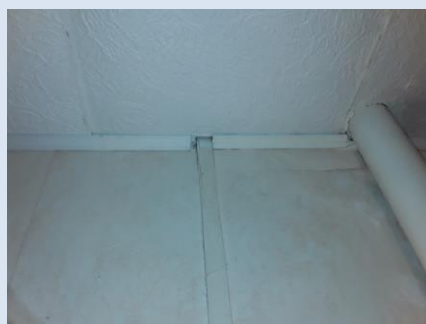
EMPLACEMENT

PRELEVEMENT : 35LAE0302P008			
NOM DU CLIENT	NUMERO DU DOSSIER	PIECE OU LOCAL	
OPH77	35LAE0302 03/04/2018	Salle de bains	
ELEMENT	DESCRIPTIF DU LABORATOIRE	DATE DE PRELEVEMENT	NOM DE L'OPERATEUR
Dalle de polystyrènes	Polystyrène avec poussières + colle beige non séparable + peinture non séparable	03/04/2018	JULIEN Mickaël
LOCALISATION		RESULTAT	
Mur B		Amiante non détecté

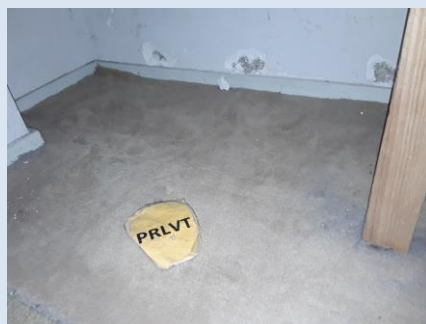
EMPLACEMENT

PRELEVEMENT : 35LAE0302P009			
NOM DU CLIENT	NUMERO DU DOSSIER	PIECE OU LOCAL	
OPH77	35LAE0302 03/04/2018	Placard 2	
ELEMENT	DESCRIPTIF DU LABORATOIRE	DATE DE PRELEVEMENT	NOM DE L'OPERATEUR
Enduit	Enduit plâtreux blanc + peinture non séparable	03/04/2018	JULIEN Mickaël
LOCALISATION		RESULTAT	
Mur B		Amiante non détecté

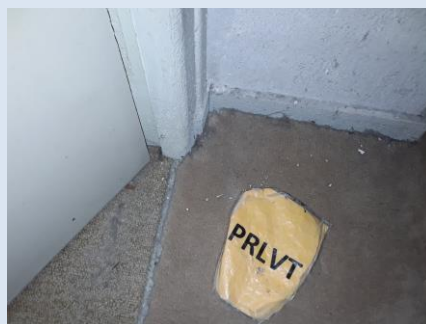
EMPLACEMENT

PRELEVEMENT : 35LAE0302P010			
NOM DU CLIENT	NUMERO DU DOSSIER		PIECE OU LOCAL
OPH77	35LAE0302 03/04/2018		Placard 2
ELEMENT	DESCRIPTIF DU LABORATOIRE	DATE DE PRELEVEMENT	NOM DE L'OPERATEUR
Moquette	Moquette beige avec couche en mousse + colle polymère jaune en faible quantité avec poussières non séparable	03/04/2018	JULIEN Mickaël
LOCALISATION		RESULTAT	
Sol		Amiante non détecté

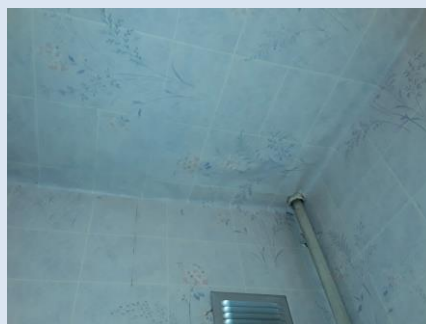
EMPLACEMENT

PRELEVEMENT : 35LAE0302P011			
NOM DU CLIENT	NUMERO DU DOSSIER		PIECE OU LOCAL
OPH77	35LAE0302 03/04/2018		WC
ELEMENT	DESCRIPTIF DU LABORATOIRE	DATE DE PRELEVEMENT	NOM DE L'OPERATEUR
Enduit béton	Enduit gris en vrac + peinture non séparable	03/04/2018	JULIEN Mickaël
LOCALISATION		RESULTAT	
Plafond		Amiante détecté (Chrysotile)

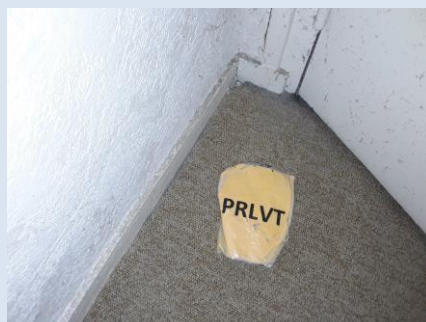
EMPLACEMENT

NOM DU CLIENT	NUMERO DU DOSSIER	PIECE OU LOCAL	
OPH77	35LAE0302 03/04/2018	Couloir	
ELEMENT	DESCRIPTIF DU LABORATOIRE	DATE DE PRELEVEMENT	NOM DE L'OPERATEUR
Moquette	Moquette beige avec couche bitumineuse et poussières + peinture en faible quantité non séparable	03/04/2018	JULIEN Mickaël
LOCALISATION		RESULTAT	
Sol		Amiante non détecté

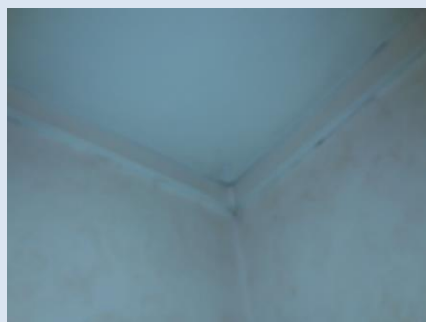
EMPLACEMENT

NOM DU CLIENT	NUMERO DU DOSSIER	PIECE OU LOCAL	
OPH77	35LAE0302 03/04/2018	Entrée	
ELEMENT	DESCRIPTIF DU LABORATOIRE	DATE DE PRELEVEMENT	NOM DE L'OPERATEUR
Enduit béton	Enduit plâtreux blanc en vrac + peintures multiples non séparable	03/04/2018	JULIEN Mickaël
LOCALISATION		RESULTAT	
Plafond		Amiante non détecté

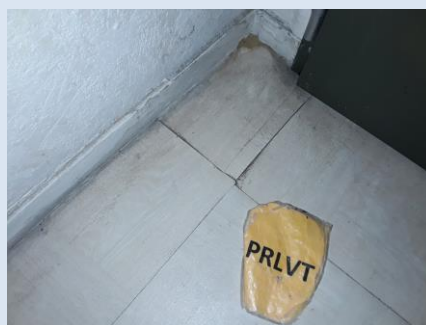
EMPLACEMENT

PRELEVEMENT : 35LAE0302P014			
NOM DU CLIENT	NUMERO DU DOSSIER	PIECE OU LOCAL	
OPH77	35LAE0302 03/04/2018	Entrée	
ELEMENT	DESCRIPTIF DU LABORATOIRE	DATE DE PRELEVEMENT	NOM DE L'OPERATEUR
Dalle de sol	Revêtement cassant beige + ragréage gris en faible quantité + matériau gris en vrac hétérogène + matériau beige en vrac non séparable + peinture non séparable	03/04/2018	JULIEN Mickaël
LOCALISATION		RESULTAT	
Sol		Fr1:Amiante non détecté

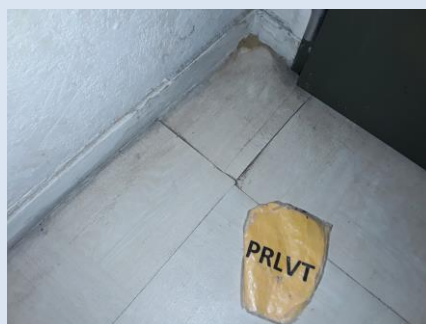
EMPLACEMENT

PRELEVEMENT : 35LAE0302P014			
NOM DU CLIENT	NUMERO DU DOSSIER	PIECE OU LOCAL	
OPH77	35LAE0302 03/04/2018	Entrée	
ELEMENT	DESCRIPTIF DU LABORATOIRE	DATE DE PRELEVEMENT	NOM DE L'OPERATEUR
Dalle de sol	Colle polymère jaune non séparable + dalle dure cassante grise + colle polymère jaune en faible quantité non séparable	03/04/2018	JULIEN Mickaël
LOCALISATION		RESULTAT	
Sol		Fr2:Amiante détecté (Chrysotile)

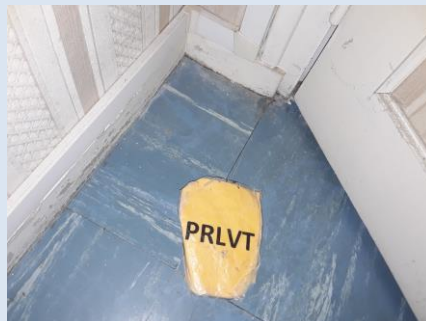
EMPLACEMENT

PRELEVEMENT : 35LAE0302P016			
NOM DU CLIENT	NUMERO DU DOSSIER	PIECE OU LOCAL	
OPH77	35LAE0302 03/04/2018	Séjour	
ELEMENT	DESCRIPTIF DU LABORATOIRE	DATE DE PRELEVEMENT	NOM DE L'OPERATEUR
Dalle de sol	Matériau blanc en vrac	03/04/2018	JULIEN Mickaël
LOCALISATION		RESULTAT	
Sol		Fr1:Amiante non détecté

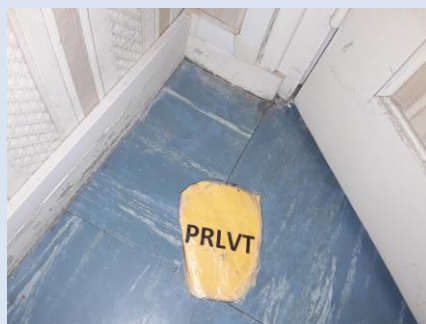
EMPLACEMENT

PRELEVEMENT : 35LAE0302P016			
NOM DU CLIENT	NUMERO DU DOSSIER	PIECE OU LOCAL	
OPH77	35LAE0302 03/04/2018	Séjour	
ELEMENT	DESCRIPTIF DU LABORATOIRE	DATE DE PRELEVEMENT	NOM DE L'OPERATEUR
Dalle de sol	Colle bitumineuse noire + peinture en faible quantité non séparable	03/04/2018	JULIEN Mickaël
LOCALISATION		RESULTAT	
Sol		Fr2:Amiante détecté (Chrysotile)

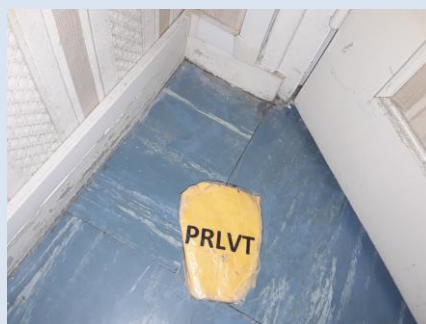
PRELEVEMENT : 35LAE0302P016			
NOM DU CLIENT	NUMERO DU DOSSIER	PIECE OU LOCAL	
OPH77	35LAE0302 03/04/2018	Séjour	
ELEMENT	DESCRIPTIF DU LABORATOIRE	DATE DE PRELEVEMENT	NOM DE L'OPERATEUR
Dalle de sol	Dalle dure cassante bleue + colle polymère jaune avec poussières non séparable	03/04/2018	JULIEN Mickaël
LOCALISATION		RESULTAT	
Sol		Fr3:Amiante détecté (Chrysotile)	
EMPLACEMENT

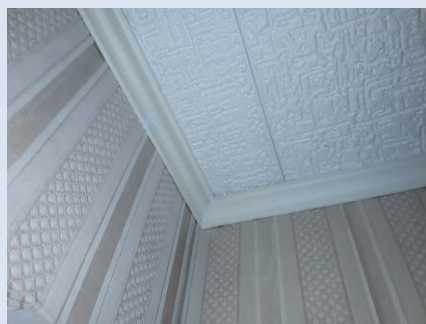
EMPLACEMENT

PRELEVEMENT : 35LAE0302P018			
NOM DU CLIENT	NUMERO DU DOSSIER	PIECE OU LOCAL	
OPH77	35LAE0302 03/04/2018	Séjour	
ELEMENT	DESCRIPTIF DU LABORATOIRE	DATE DE PRELEVEMENT	NOM DE L'OPERATEUR
Dalle de polystyrènes	Polystyrène expansé (billes) + colle polymère jaune non séparable + matériau gris en faible quantité non séparable	03/04/2018	JULIEN Mickaël
LOCALISATION		RESULTAT	
Plafond		Amiante non détecté

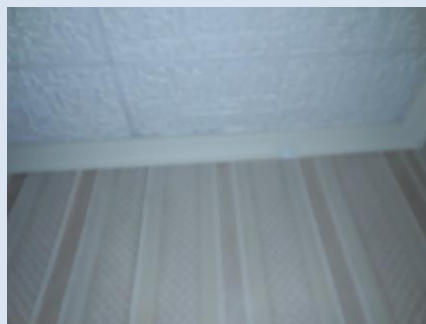
EMPLACEMENT

PRELEVEMENT : 35LAE0302P019			
NOM DU CLIENT	NUMERO DU DOSSIER	PIECE OU LOCAL	
OPH77	35LAE0302 03/04/2018	Séjour	
ELEMENT	DESCRIPTIF DU LABORATOIRE	DATE DE PRELEVEMENT	NOM DE L'OPERATEUR
Dalle de polystyrènes	Polystyrène + colle polymère jaune en faible quantité non séparable + peinture en faible quantité non séparable	03/04/2018	JULIEN Mickaël
LOCALISATION		RESULTAT	
Mur F		Amiante non détecté

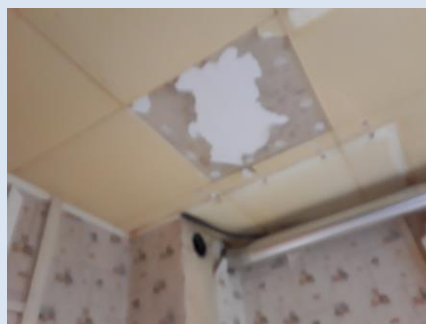
EMPLACEMENT

PRELEVEMENT : 35LAE0302P021			
NOM DU CLIENT	NUMERO DU DOSSIER	PIECE OU LOCAL	
OPH77	35LAE0302 03/04/2018	Cuisine	
ELEMENT	DESCRIPTIF DU LABORATOIRE	DATE DE PRELEVEMENT	NOM DE L'OPERATEUR
Dalle de polystyrènes	Polystyrène + colle polymère jaune non séparable + colle polymère beige non séparable + peinture non séparable	03/04/2018	JULIEN Mickaël
LOCALISATION		RESULTAT	
Plafond		Amiante non détecté

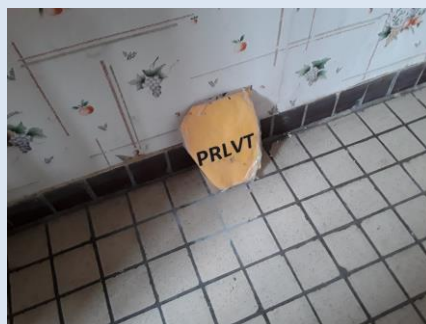
EMPLACEMENT

NOM DU CLIENT	NUMERO DU DOSSIER	PIECE OU LOCAL	
OPH77	35LAE0302 03/04/2018	Cuisine	
ELEMENT	DESCRIPTIF DU LABORATOIRE	DATE DE PRELEVEMENT	NOM DE L'OPERATEUR
Enduit béton	Enduit gris en vrac + enduit beige en faible quantité non séparable + peinture non séparable	03/04/2018	JULIEN Mickaël
LOCALISATION		RESULTAT	
Mur C		Amiante non détecté
