Rapport de mission de repérage des matériaux et produits contenant de l'amiante avant réalisation de travaux

25 RUE DES PECHEURS LGT 2

77360 VAIRES SUR MARNE

RAPPORT N° :	35LAG0202	Laboratoire d'Analyses :	ITGA
Repérage réalisé le :	21/12/2017	Adresse laboratoire :	3 RUE ARMAND HERPIN LACROIX - CS 46537 35065 RENNES CEDEX
Accompagnateur :		Numéro d'accréditation :	1-5967
Par :	Tristan BRUNOT	Organisme d'assurance professionnelle :	ALLIANZ
N° certificat :	CPDI 3541	Adresse assurance :	Direction Opérations Entreprises 5C Esplanade Charles de Gaulle 33081 BORDEAUX CEDEX
Date d'obtention :	06/08/2015	N° de contrat d'assurance :	55897385
Organisme certificateur	I.CERT PARC EDONIA - BAT G - RUE DE LA TERRE VICTORIA - 35760 SAINT GREGOIRE	Date de validité :	31/12/2017

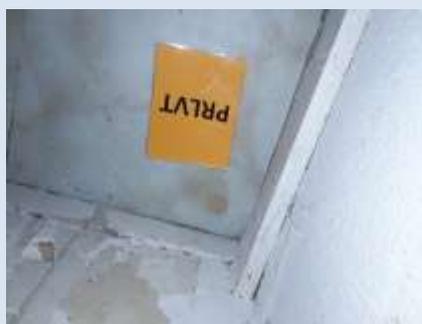
PRELEVEMENT : 35LAG0202P001			
NOM DU CLIENT	NUMERO DU DOSSIER		PIECE OU LOCAL
OPH77	35LAG0202 21/12/2017		Entrée
ELEMENT	DESCRIPTIF DU LABORATOIRE	DATE DE PRELEVEMENT	NOM DE L'OPERATEUR
Dalle de sol	Colle polymère jaune non séparable + ragréage gris + colle bitumineuse noire non séparable + matériau blanc en vrac non séparable	21/12/2017	BRUNOT Tristan
LOCALISATION		RESULTAT	
Sol		Fr1:Amiante détecté (Chrysotile)

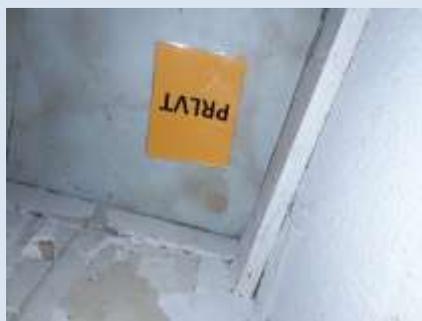
PRELEVEMENT : 35LAG0202P001			
NOM DU CLIENT	NUMERO DU DOSSIER		PIECE OU LOCAL
OPH77	35LAG0202 21/12/2017		Entrée
ELEMENT	DESCRIPTIF DU LABORATOIRE	DATE DE PRELEVEMENT	NOM DE L'OPERATEUR
Dalle de sol	Dalle dure cassante grise	21/12/2017	BRUNOT Tristan
LOCALISATION		RESULTAT	
Sol		Fr2:Amiante détecté (Chrysotile)

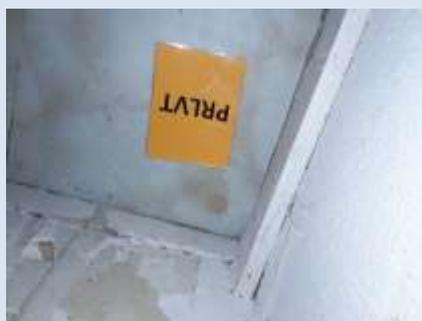
PRELEVEMENT : 35LAG0202P001			
NOM DU CLIENT	NUMERO DU DOSSIER	PIECE OU LOCAL	
OPH77	35LAG0202 21/12/2017	Entrée	
ELEMENT	DESCRIPTIF DU LABORATOIRE	DATE DE PRELEVEMENT	NOM DE L'OPERATEUR
Dalle de sol	Revêtement cassant gris + matériau compact gris hétérogène	21/12/2017	BRUNOT Tristan
LOCALISATION		RESULTAT	
Sol		Fr3:Amiante non détecté

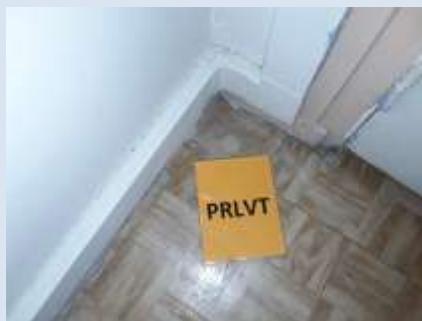
PRELEVEMENT : 35LAG0202P002			
NOM DU CLIENT	NUMERO DU DOSSIER	PIECE OU LOCAL	
OPH77	35LAG0202 21/12/2017	Séjour	
ELEMENT	DESCRIPTIF DU LABORATOIRE	DATE DE PRELEVEMENT	NOM DE L'OPERATEUR
Dalle de sol	Revêtement souple marron + colle polymère jaune non séparable + matériau compact gris hétérogène	21/12/2017	BRUNOT Tristan
LOCALISATION		RESULTAT	
Sol		Fr1:Amiante non détecté

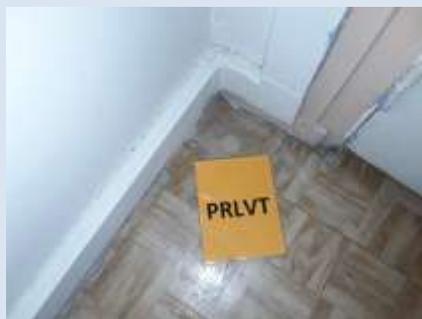
PRELEVEMENT : 35LAG0202P002			
NOM DU CLIENT	NUMERO DU DOSSIER	PIECE OU LOCAL	
OPH77	35LAG0202 21/12/2017	Séjour	
ELEMENT	DESCRIPTIF DU LABORATOIRE	DATE DE PRELEVEMENT	NOM DE L'OPERATEUR
Dalle de sol	Dalle dure cassante bleue	21/12/2017	BRUNOT Tristan
LOCALISATION		RESULTAT	
Sol		Fr2:Amiante détecté (Chrysotile)

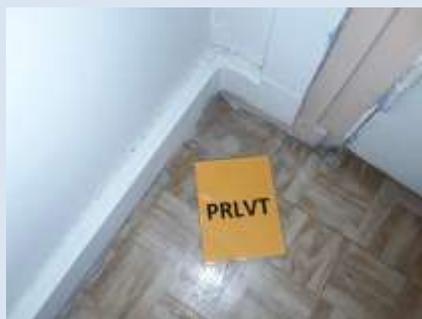
PRELEVEMENT : 35LAG0202P002			
NOM DU CLIENT	NUMERO DU DOSSIER	PIECE OU LOCAL	
OPH77	35LAG0202 21/12/2017	Séjour	
ELEMENT	DESCRIPTIF DU LABORATOIRE	DATE DE PRELEVEMENT	NOM DE L'OPERATEUR
Dalle de sol	Colle bitumineuse noire + ragréage gris non séparable + peinture non séparable	21/12/2017	BRUNOT Tristan
LOCALISATION		RESULTAT	
Sol		Fr3:Amiante détecté (Chrysotile)

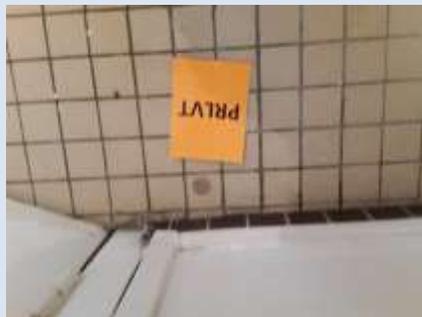
PRELEVEMENT : 35LAG0202P003			
NOM DU CLIENT	NUMERO DU DOSSIER		PIECE OU LOCAL
OPH77	35LAG0202 21/12/2017		Cuisine
ELEMENT	DESCRIPTIF DU LABORATOIRE	DATE DE PRELEVEMENT	NOM DE L'OPERATEUR
Carrelage	Colle beige + carrelage	21/12/2017	BRUNOT Tristan
LOCALISATION		RESULTAT	
Sol		Amiante non détecté

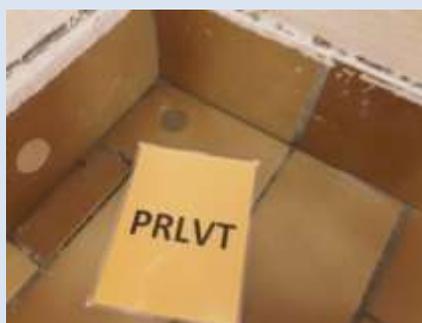
PRELEVEMENT : 35LAG0202P004			
NOM DU CLIENT	NUMERO DU DOSSIER		PIECE OU LOCAL
OPH77	35LAG0202 21/12/2017		Salle de bains
ELEMENT	DESCRIPTIF DU LABORATOIRE	DATE DE PRELEVEMENT	NOM DE L'OPERATEUR
Carrelage	Colle beige + carrelage	21/12/2017	BRUNOT Tristan
LOCALISATION		RESULTAT	
Sol		Amiante non détecté

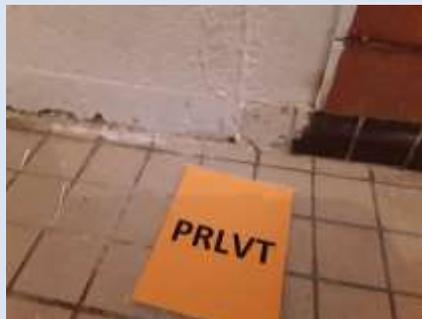
PRELEVEMENT : 35LAG0202P006			
NOM DU CLIENT	NUMERO DU DOSSIER	PIECE OU LOCAL	
OPH77	35LAG0202 21/12/2017	Cuisine	
ELEMENT	DESCRIPTIF DU LABORATOIRE	DATE DE PRELEVEMENT	NOM DE L'OPERATEUR
Colle plinthe	Colle grise + peinture non séparable	21/12/2017	BRUNOT Tristan
LOCALISATION		RESULTAT	
Mur C		Amiante non détecté

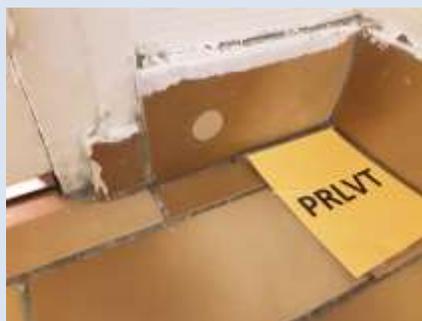
PRELEVEMENT : 35LAG0202P007			
NOM DU CLIENT	NUMERO DU DOSSIER	PIECE OU LOCAL	
OPH77	35LAG0202 21/12/2017	Salle de bains	
ELEMENT	DESCRIPTIF DU LABORATOIRE	DATE DE PRELEVEMENT	NOM DE L'OPERATEUR
Plinthes	Colle beige + carrelage	21/12/2017	BRUNOT Tristan
LOCALISATION		RESULTAT	
Mur B		Amiante non détecté

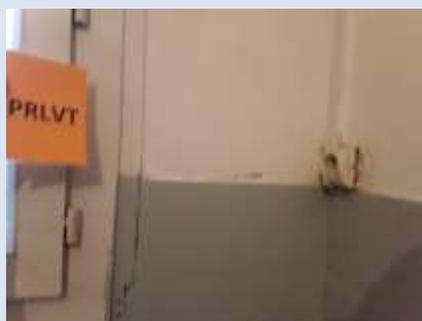
PRELEVEMENT : 35LAG0202P008

NOM DU CLIENT	NUMERO DU DOSSIER	PIECE OU LOCAL	
OPH77	35LAG0202 21/12/2017	Cuisine	
ELEMENT	DESCRIPTIF DU LABORATOIRE	DATE DE PRELEVEMENT	NOM DE L'OPERATEUR
Enduit béton	Enduit plâtreux blanc en faible quantité en vrac + peinture en faible quantité non séparable	21/12/2017	BRUNOT Tristan
LOCALISATION		RESULTAT	
Mur B		Amiante non détecté

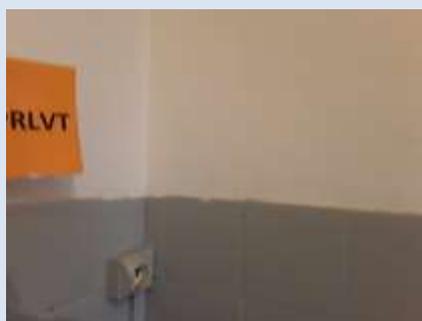
PRELEVEMENT : 35LAG0202P009

NOM DU CLIENT	NUMERO DU DOSSIER	PIECE OU LOCAL	
OPH77	35LAG0202 21/12/2017	Cuisine	
ELEMENT	DESCRIPTIF DU LABORATOIRE	DATE DE PRELEVEMENT	NOM DE L'OPERATEUR
Enduit	Enduit plâtreux blanc en faible quantité en vrac non séparable + peinture non séparable	21/12/2017	BRUNOT Tristan
LOCALISATION		RESULTAT	
Mur A		Amiante non détecté

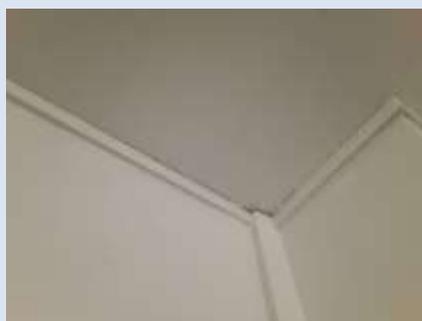
PRELEVEMENT : 35LAG0202P010

NOM DU CLIENT	NUMERO DU DOSSIER	PIECE OU LOCAL	
OPH77	35LAG0202 21/12/2017	Cuisine	
ELEMENT	DESCRIPTIF DU LABORATOIRE	DATE DE PRELEVEMENT	NOM DE L'OPERATEUR
Enduit béton	Enduit plâtreux blanc en vrac + peintures multiples non séparable	21/12/2017	BRUNOT Tristan
LOCALISATION		RESULTAT	
Plafond		Amiante non détecté

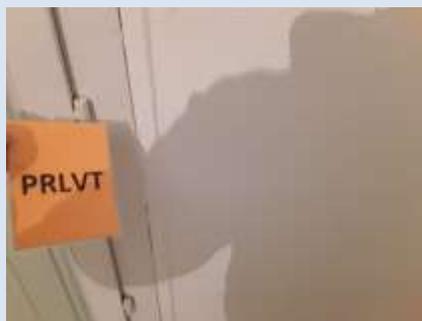
PRELEVEMENT : 35LAG0202P011

NOM DU CLIENT	NUMERO DU DOSSIER	PIECE OU LOCAL	
OPH77	35LAG0202 21/12/2017	Chambre 2	
ELEMENT	DESCRIPTIF DU LABORATOIRE	DATE DE PRELEVEMENT	NOM DE L'OPERATEUR
Enduit béton	Enduit plâtreux blanc en vrac + peinture non séparable	21/12/2017	BRUNOT Tristan
LOCALISATION		RESULTAT	
Mur B		Amiante non détecté

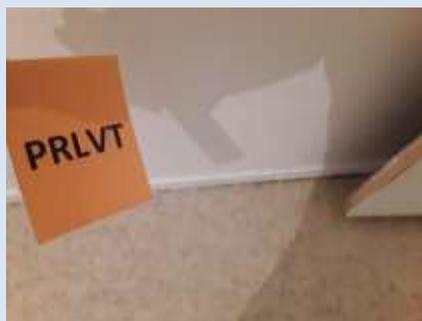
PRELEVEMENT : 35LAG0202P012			
NOM DU CLIENT	NUMERO DU DOSSIER		PIECE OU LOCAL
OPH77	35LAG0202 21/12/2017		Chambre 2
ELEMENT	DESCRIPTIF DU LABORATOIRE	DATE DE PRELEVEMENT	NOM DE L'OPERATEUR
Enduit	Enduit plâtreux blanc en faible quantité en vrac non séparable + peinture en faible quantité non séparable	21/12/2017	BRUNOT Tristan
LOCALISATION		RESULTAT	
Mur C		Amiante non détecté

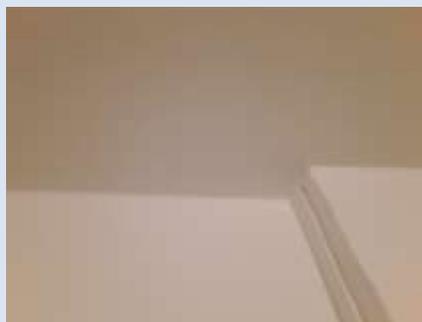
PRELEVEMENT : 35LAG0202P013			
NOM DU CLIENT	NUMERO DU DOSSIER		PIECE OU LOCAL
OPH77	35LAG0202 21/12/2017		Chambre 2
ELEMENT	DESCRIPTIF DU LABORATOIRE	DATE DE PRELEVEMENT	NOM DE L'OPERATEUR
Enduit béton	Enduit plâtreux blanc en faible quantité en vrac non séparable + peinture en faible quantité en vrac non séparable	21/12/2017	BRUNOT Tristan
LOCALISATION		RESULTAT	
Plafond		Amiante non détecté
