Rapport de mission de repérage des matériaux et produits contenant de l'amiante avant réalisation de travaux

27 RUE DES PECHEURS

MODULE 35LAH0102
77360 VAIRES SUR MARNE

RAPPORT N° :	35LAH0102	Laboratoire d'Analyses :	ITGA
Repérage réalisé le :	06/03/2019	Adresse laboratoire :	3 RUE ARMAND HERPIN LACROIX - CS 46537 35065 RENNES CEDEX
Accompagnateur :		Numéro d'accréditation :	1-5967
Par :	Serge TAVARES	Organisme d'assurance professionnelle :	AXA France
N° certificat :	DTI3472	Adresse assurance :	313 Terrasses de l'Arche 92727 NANTERRE CEDEX
Date d'obtention :	20/08/2018	N° de contrat d'assurance :	10158549604
Organisme certificateur		Date de validité :	31/12/2019

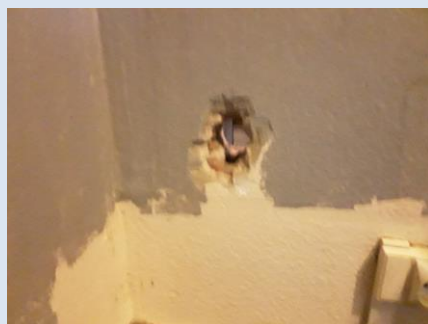
PRELEVEMENT : 35LAH0102P001			
NOM DU CLIENT	NUMERO DU DOSSIER		PIECE OU LOCAL
OPH77	35LAH0102 06/03/2019		Cuisine (RC)
ELEMENT	DESCRIPTIF DU LABORATOIRE	DATE DE PRELEVEMENT	NOM DE L'OPERATEUR
Enduit / Peinture béton	Enduit plâtreux blanc en vrac non séparable + peintures multiples non séparable	06/03/2019	TAVARES Serge
LOCALISATION		RESULTAT	
Murs		Amiante non détecté

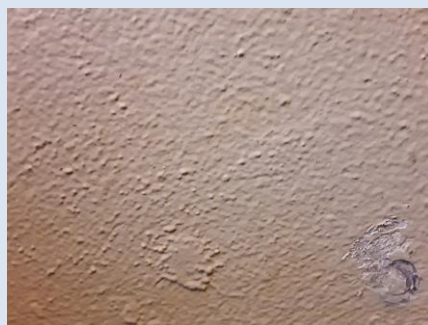
PRELEVEMENT : 35LAH0102P002			
NOM DU CLIENT	NUMERO DU DOSSIER		PIECE OU LOCAL
OPH77	35LAH0102 06/03/2019		Cuisine (RC)
ELEMENT	DESCRIPTIF DU LABORATOIRE	DATE DE PRELEVEMENT	NOM DE L'OPERATEUR
Enduit / Peinture béton	Enduit plâtreux blanc en vrac non séparable + matériau gris en faible quantité en vrac non séparable + peintures multiples non séparable	06/03/2019	TAVARES Serge
LOCALISATION		RESULTAT	
Plafond		Amiante non détecté

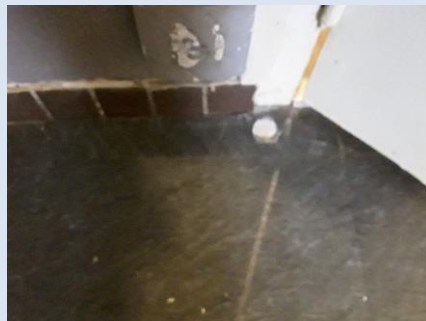
PRELEVEMENT : 35LAH0102P003			
NOM DU CLIENT	NUMERO DU DOSSIER	PIECE OU LOCAL	
OPH77	35LAH0102 06/03/2019	Cuisine (RC)	
ELEMENT	DESCRIPTIF DU LABORATOIRE	DATE DE PRELEVEMENT	NOM DE L'OPERATEUR
Dalle de sol	Revêtement cassant gris	06/03/2019	TAVARES Serge
LOCALISATION		RESULTAT	
Sol		Fr1:Amiante non détecté

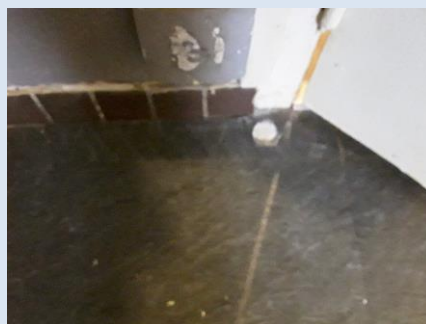
PRELEVEMENT : 35LAH0102P003			
NOM DU CLIENT	NUMERO DU DOSSIER	PIECE OU LOCAL	
OPH77	35LAH0102 06/03/2019	Cuisine (RC)	
ELEMENT	DESCRIPTIF DU LABORATOIRE	DATE DE PRELEVEMENT	NOM DE L'OPERATEUR
Dalle de sol	Colle polymère incolore avec poussières + ragréage gris en faible quantité en vrac non séparable	06/03/2019	TAVARES Serge
LOCALISATION		RESULTAT	
Sol		Fr2:Amiante non détecté

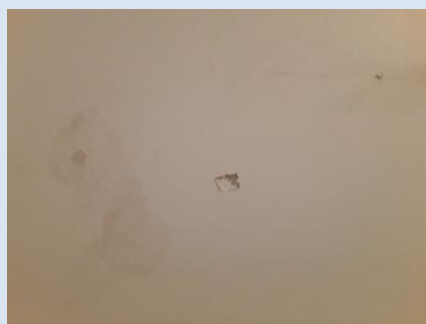
PRELEVEMENT : 35LAH0102P006			
NOM DU CLIENT	NUMERO DU DOSSIER		PIECE OU LOCAL
OPH77	35LAH0102 06/03/2019		Chambre 1 (RC)
ELEMENT	DESCRIPTIF DU LABORATOIRE	DATE DE PRELEVEMENT	NOM DE L'OPERATEUR
Enduit / Peinture béton	Enduit plâtreux blanc en vrac non séparable + carton non séparable + peinture non séparable	06/03/2019	TAVARES Serge
LOCALISATION		RESULTAT	
Murs		Amiante non détecté

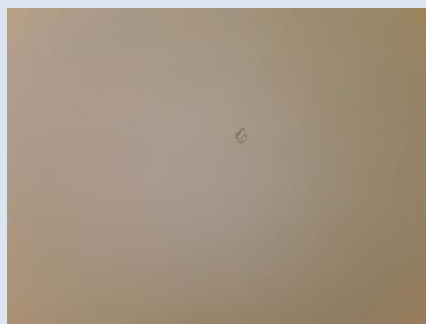
PRELEVEMENT : 35LAH0102P007			
NOM DU CLIENT	NUMERO DU DOSSIER		PIECE OU LOCAL
OPH77	35LAH0102 06/03/2019		Chambre 1 (RC)
ELEMENT	DESCRIPTIF DU LABORATOIRE	DATE DE PRELEVEMENT	NOM DE L'OPERATEUR
Enduit / Peinture béton	Matériau plâtreux blanc en vrac non séparable + papier non séparable + peinture non séparable	06/03/2019	TAVARES Serge
LOCALISATION		RESULTAT	
Plafond		Amiante non détecté

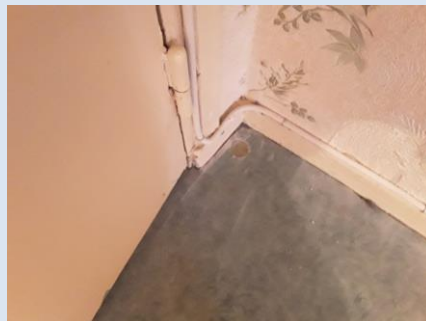
PRELEVEMENT : 35LAH0102P008			
NOM DU CLIENT	NUMERO DU DOSSIER	PIECE OU LOCAL	
OPH77	35LAH0102 06/03/2019	Chambre 2 (RC)	
ELEMENT	DESCRIPTIF DU LABORATOIRE	DATE DE PRELEVEMENT	NOM DE L'OPERATEUR
Revêtement souple	Revêtement souple vert	06/03/2019	TAVARES Serge
LOCALISATION		RESULTAT	
Sol		Fr1:Amiante non détecté

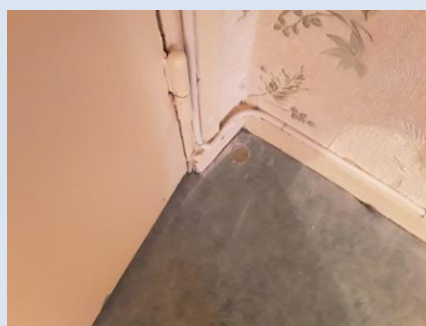
PRELEVEMENT : 35LAH0102P008			
NOM DU CLIENT	NUMERO DU DOSSIER	PIECE OU LOCAL	
OPH77	35LAH0102 06/03/2019	Chambre 2 (RC)	
ELEMENT	DESCRIPTIF DU LABORATOIRE	DATE DE PRELEVEMENT	NOM DE L'OPERATEUR
Revêtement souple	Matériau compact gris hétérogène	06/03/2019	TAVARES Serge
LOCALISATION		RESULTAT	
Sol		Fr2:Amiante non détecté

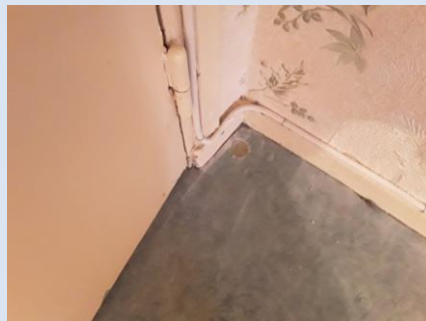
Chambre 2	RC	Revêtement souple	Dalle dure cassante grise	35LAH0102P008	Sol	DEGRADATION PARTIELLE	Fr3:Amiante détecté (Chrysotile)	ZPSO

PRELEVEMENT : 35LAH0102P008			
NOM DU CLIENT	NUMERO DU DOSSIER	PIECE OU LOCAL	
OPH77	35LAH0102 06/03/2019	Chambre 2 (RC)	
ELEMENT	DESCRIPTIF DU LABORATOIRE	DATE DE PRELEVEMENT	NOM DE L'OPERATEUR
Revêtement souple	Dalle dure cassante grise	06/03/2019	TAVARES Serge
LOCALISATION		RESULTAT	
Sol		Fr3:Amiante détecté (Chrysotile)

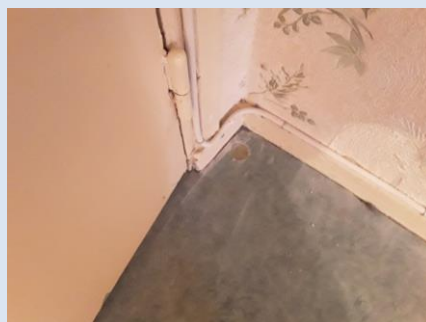
PRELEVEMENT : 35LAH0102P008			
NOM DU CLIENT	NUMERO DU DOSSIER	PIECE OU LOCAL	
OPH77	35LAH0102 06/03/2019	Chambre 2 (RC)	
ELEMENT	DESCRIPTIF DU LABORATOIRE	DATE DE PRELEVEMENT	NOM DE L'OPERATEUR
Revêtement souple	Colle polymère jaune non séparable + peinture non séparable + ragréage gris non séparable + sous couche de ragréage blanche en vrac non séparable + colle bitumineuse noire	06/03/2019	TAVARES Serge
LOCALISATION		RESULTAT	
Sol		Fr4:Amiante détecté (Chrysotile)

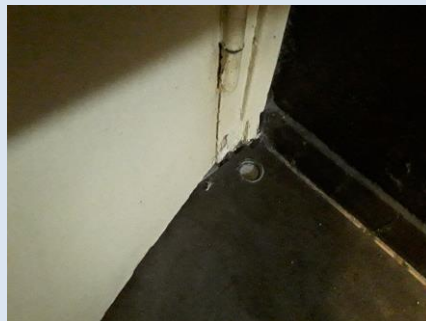
PRELEVEMENT : 35LAH0102P010			
NOM DU CLIENT	NUMERO DU DOSSIER	PIECE OU LOCAL	
OPH77	35LAH0102 06/03/2019	Salle de bains (RC)	
ELEMENT	DESCRIPTIF DU LABORATOIRE	DATE DE PRELEVEMENT	NOM DE L'OPERATEUR
Dalle de sol	Revêtement cassant gris	06/03/2019	TAVARES Serge
LOCALISATION		RESULTAT	
Sol		Fr1:Amiante non détecté

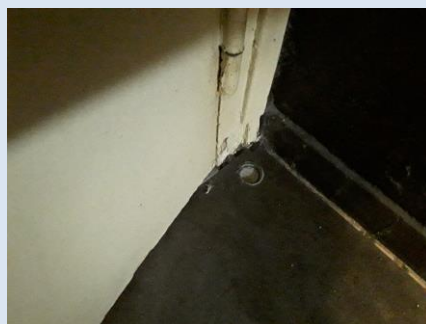
PRELEVEMENT : 35LAH0102P010			
NOM DU CLIENT	NUMERO DU DOSSIER	PIECE OU LOCAL	
OPH77	35LAH0102 06/03/2019	Salle de bains (RC)	
ELEMENT	DESCRIPTIF DU LABORATOIRE	DATE DE PRELEVEMENT	NOM DE L'OPERATEUR
Dalle de sol	Colle polymère jaune en faible quantité non séparable + ragréage gris en vrac non séparable	06/03/2019	TAVARES Serge
LOCALISATION		RESULTAT	
Sol		Fr2:Amiante non détecté

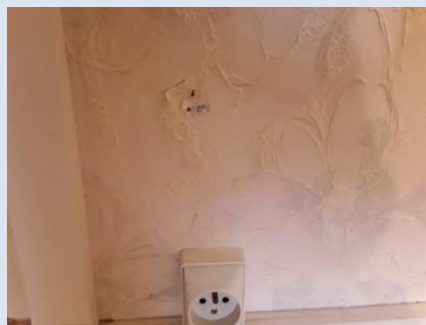
PRELEVEMENT : 35LAH0102P011			
NOM DU CLIENT	NUMERO DU DOSSIER	PIECE OU LOCAL	
OPH77	35LAH0102 06/03/2019	Placard (RC)	
ELEMENT	DESCRIPTIF DU LABORATOIRE	DATE DE PRELEVEMENT	NOM DE L'OPERATEUR
Enduit plaque de plâtre	Enduit plâtreux blanc en vrac non séparable + peinture non séparable	06/03/2019	TAVARES Serge
LOCALISATION		RESULTAT	
Murs		Amiante non détecté
