Pré-Rapport de mission de repérage des matériaux et produits contenant de l'amiante avant réalisation de travaux

Norme NF X 46-020 V .2017

29 RUE DES PECHEURS

77360 VAIRES SUR MARNE

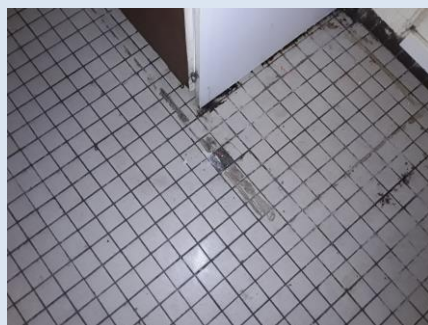
PRELEVEMENT : 35LAI0001.P001			
NOM DU CLIENT	NUMERO DU DOSSIER		PIECE OU LOCAL
OPH77	35LAI0001. 14/06/2019		Cuisine (Rez de chaussée)
ELEMENT	DESCRIPTIF DU LABORATOIRE	DATE DE PRELEVEMENT	NOM DE L'OPERATEUR
Carrelage	Carrelage	14/06/2019	RHENZOUR Abdessamad
LOCALISATION		RESULTAT	
Sol		Fr1:Amiante non détecté

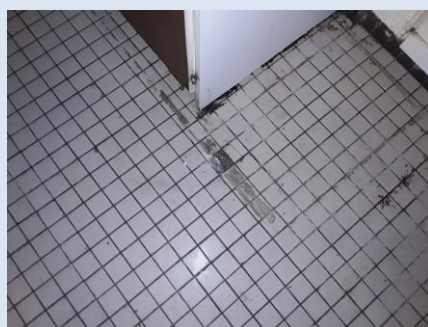
PRELEVEMENT : 35LAI0001.P001			
NOM DU CLIENT	NUMERO DU DOSSIER		PIECE OU LOCAL
OPH77	35LAI0001. 14/06/2019		Cuisine (Rez de chaussée)
ELEMENT	DESCRIPTIF DU LABORATOIRE	DATE DE PRELEVEMENT	NOM DE L'OPERATEUR
Carrelage	Colle grise + matériau gris en faible quantité hétérogène non séparable	14/06/2019	RHENZOUR Abdessamad
LOCALISATION		RESULTAT	
Sol		Fr2:Amiante non détecté

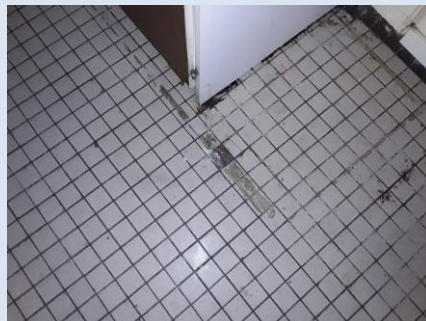
PRELEVEMENT : 35LAI0001.P001			
NOM DU CLIENT	NUMERO DU DOSSIER		PIECE OU LOCAL
OPH77	35LAI0001. 14/06/2019		Cuisine (Rez de chaussée)
ELEMENT	DESCRIPTIF DU LABORATOIRE	DATE DE PRELEVEMENT	NOM DE L'OPERATEUR
Carrelage	Joint cassant gris	14/06/2019	RHENZOUR Abdessamad
LOCALISATION		RESULTAT	
Sol		Fr3:Amiante non détecté

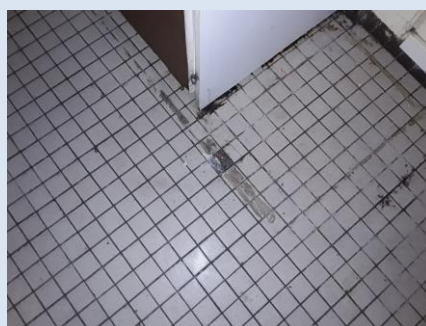
PRELEVEMENT : 35LAI0001.P001			
NOM DU CLIENT	NUMERO DU DOSSIER		PIECE OU LOCAL
OPH77	35LAI0001. 14/06/2019		Cuisine (Rez de chaussée)
ELEMENT	DESCRIPTIF DU LABORATOIRE	DATE DE PRELEVEMENT	NOM DE L'OPERATEUR
Carrelage	Matériau souple blanc avec poussières	14/06/2019	RHENZOUR Abdessamad
LOCALISATION		RESULTAT	
Sol		Fr4:Amiante non détecté

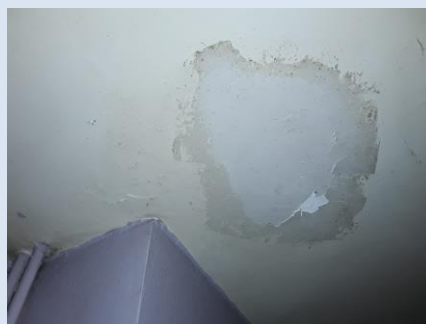
PRELEVEMENT : 35LAI0001.P002			
NOM DU CLIENT	NUMERO DU DOSSIER	PIECE OU LOCAL	
OPH77	35LAI0001. 14/06/2019	Cuisine (Rez de chaussée)	
ELEMENT	DESCRIPTIF DU LABORATOIRE	DATE DE PRELEVEMENT	NOM DE L'OPERATEUR
Enduit / Peinture béton	Enduit plâtreux blanc + peintures multiples non séparable + matériau gris en faible quantité en vrac non séparable	14/06/2019	RHENZOUR Abdessamad
LOCALISATION		RESULTAT	
Plafond		Amiante non détecté

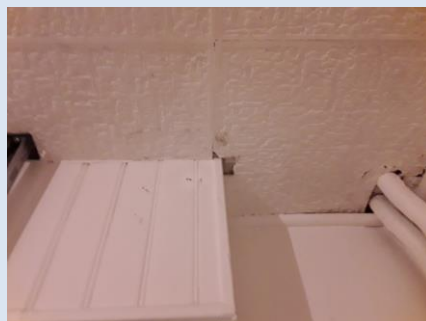
NOM DU CLIENT	NUMERO DU DOSSIER	PIECE OU LOCAL	
OPH77	35LAI0001. 14/06/2019	Balcon (Rez de chaussée)	
ELEMENT	DESCRIPTIF DU LABORATOIRE	DATE DE PRELEVEMENT	NOM DE L'OPERATEUR
Dalle de polystyrènes	Polystyrène	14/06/2019	RHENZOUR Abdessamad
LOCALISATION		RESULTAT	
Plafond		Fr1:Amiante non détecté

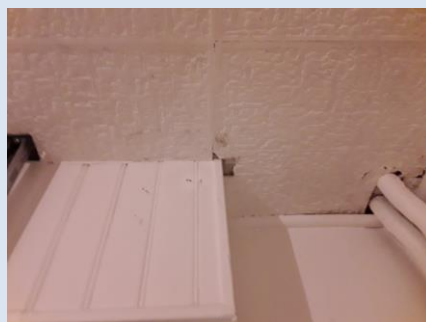
PRELEVEMENT : 35LAI0001.P004

NOM DU CLIENT	NUMERO DU DOSSIER	PIECE OU LOCAL	
OPH77	35LAI0001. 14/06/2019	Balcon (Rez de chaussée)	
ELEMENT	DESCRIPTIF DU LABORATOIRE	DATE DE PRELEVEMENT	NOM DE L'OPERATEUR
Dalle de polystyrènes	Colle blanche non séparable + matériau gris en faible quantité non séparable + matériau plâtreux blanc + peinture non séparable	14/06/2019	RHENZOUR Abdessamad
LOCALISATION		RESULTAT	
Plafond		Fr2:Amiante non détecté

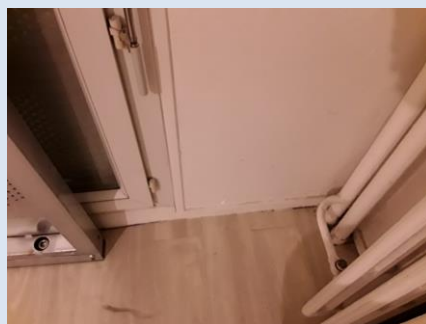
PRELEVEMENT : 35LAI0001.P005			
NOM DU CLIENT	NUMERO DU DOSSIER		PIECE OU LOCAL
OPH77	35LAI0001. 14/06/2019		Balcon (Rez de chaussée)
ELEMENT	DESCRIPTIF DU LABORATOIRE	DATE DE PRELEVEMENT	NOM DE L'OPERATEUR
Enduit / Peinture béton	Enduit plâtreux blanc + peinture non séparable + matériau gris en faible quantité en vrac non séparable	14/06/2019	RHENZOUR Abdessamad
LOCALISATION		RESULTAT	
Mur B		Amiante non détecté

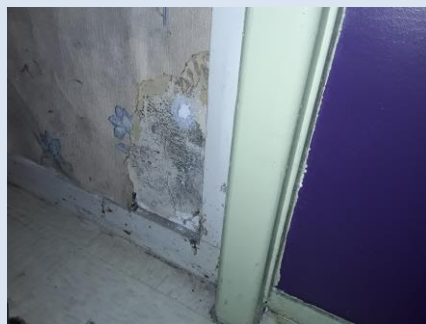
PRELEVEMENT : 35LAI0001.P006			
NOM DU CLIENT	NUMERO DU DOSSIER		PIECE OU LOCAL
OPH77	35LAI0001. 14/06/2019		Placard 1 (Rez de chaussée)
ELEMENT	DESCRIPTIF DU LABORATOIRE	DATE DE PRELEVEMENT	NOM DE L'OPERATEUR
Enduit / Peinture béton	Enduit plâtreux blanc + peinture non séparable + matériau gris en faible quantité en vrac non séparable	14/06/2019	RHENZOUR Abdessamad
LOCALISATION		RESULTAT	
Mur C		Amiante non détecté

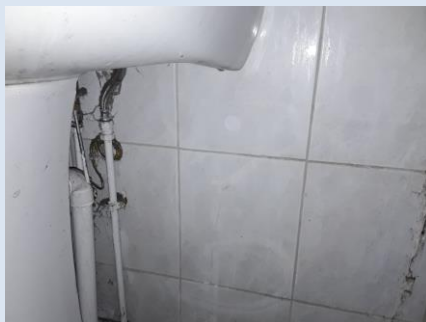
PRELEVEMENT : 35LAI0001.P007			
NOM DU CLIENT	NUMERO DU DOSSIER	PIECE OU LOCAL	
OPH77	35LAI0001. 14/06/2019	Salle de bains (NC)	
ELEMENT	DESCRIPTIF DU LABORATOIRE	DATE DE PRELEVEMENT	NOM DE L'OPERATEUR
Faïence 1	Colle beige + couche plâtreuse blanche non séparable + peinture non séparable + matériau gris en faible quantité en vrac non séparable	14/06/2019	RHENZOUR Abdessamad
LOCALISATION		RESULTAT	
Mur C		Fr1:Amiante non détecté

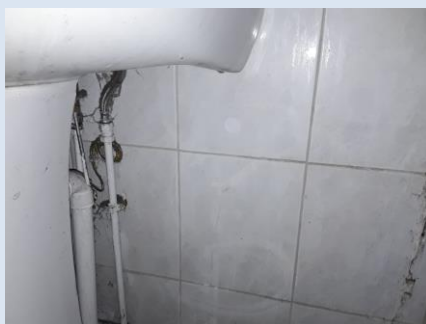
PRELEVEMENT : 35LAI0001.P007			
NOM DU CLIENT	NUMERO DU DOSSIER	PIECE OU LOCAL	
OPH77	35LAI0001. 14/06/2019	Salle de bains (NC)	
ELEMENT	DESCRIPTIF DU LABORATOIRE	DATE DE PRELEVEMENT	NOM DE L'OPERATEUR
Faïence 1	Carrelage	14/06/2019	RHENZOUR Abdessamad
LOCALISATION		RESULTAT	
Mur C		Fr2:Amiante non détecté

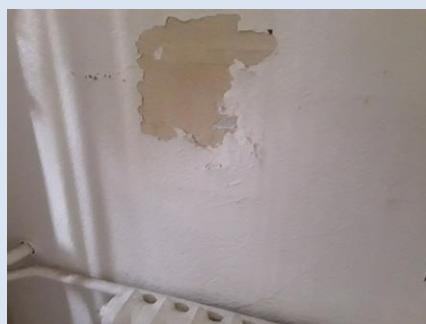
PRELEVEMENT : 35LAI0001.P008			
NOM DU CLIENT	NUMERO DU DOSSIER	PIECE OU LOCAL	
OPH77	35LAI0001. 14/06/2019	Salle de bains (Rez de chaussée)	
ELEMENT	DESCRIPTIF DU LABORATOIRE	DATE DE PRELEVEMENT	NOM DE L'OPERATEUR
Enduit / Peinture	Enduit plâtreux blanc en faible quantité en vrac non séparable + peintures multiples	14/06/2019	RHENZOUR Abdessamad
LOCALISATION		RESULTAT	
Mur E		Amiante non détecté

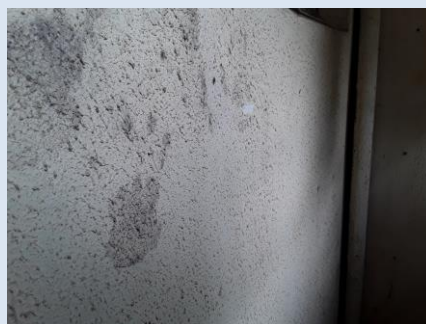
PRELEVEMENT : 35LAI0001.P009			
NOM DU CLIENT	NUMERO DU DOSSIER	PIECE OU LOCAL	
OPH77	35LAI0001. 14/06/2019	Loggia (Rez de chaussée)	
ELEMENT	DESCRIPTIF DU LABORATOIRE	DATE DE PRELEVEMENT	NOM DE L'OPERATEUR
Enduit projeté	Enduit plâtreux blanc + peinture non séparable + matériau gris en faible quantité en vrac non séparable	14/06/2019	RHENZOUR Abdessamad
LOCALISATION		RESULTAT	
Mur D		Amiante non détecté

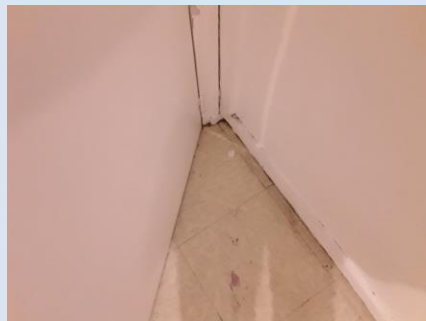
PRELEVEMENT : 35LAI0001.P010			
NOM DU CLIENT	NUMERO DU DOSSIER		PIECE OU LOCAL
OPH77	35LAI0001. 14/06/2019		Chambre 1 (Rez de chaussée)
ELEMENT	DESCRIPTIF DU LABORATOIRE	DATE DE PRELEVEMENT	NOM DE L'OPERATEUR
Dalle de sol	Revêtement souple beige	14/06/2019	RHENZOUR Abdessamad
LOCALISATION		RESULTAT	
Sol		Fr1:Amiante non détecté

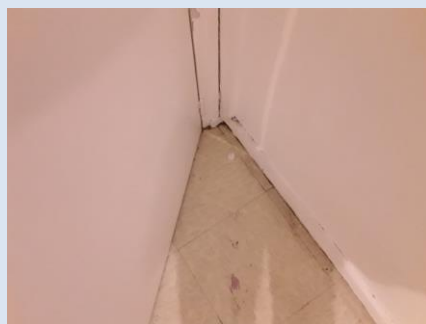
PRELEVEMENT : 35LAI0001.P010			
NOM DU CLIENT	NUMERO DU DOSSIER		PIECE OU LOCAL
OPH77	35LAI0001. 14/06/2019		Chambre 1 (Rez de chaussée)
ELEMENT	DESCRIPTIF DU LABORATOIRE	DATE DE PRELEVEMENT	NOM DE L'OPERATEUR
Dalle de sol	Colle polymère jaune non séparable + ragréage rose	14/06/2019	RHENZOUR Abdessamad
LOCALISATION		RESULTAT	
Sol		Fr2:Amiante non détecté

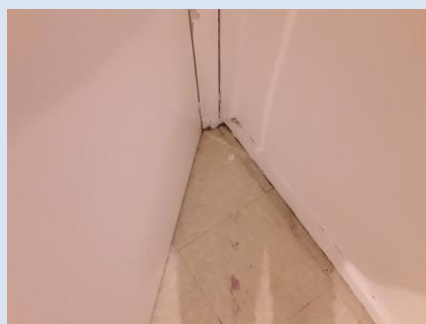
Placard 1	Rez de chaussée	Dalle de sol	Colle bitumineuse noire + matériau blanc non séparable	Sol	35LAI0001.P010	ZPSO	DEGRADATION PARTIELLE	Fr3:Amiante détecté (Chrysotile)

PRELEVEMENT : 35LAI0001.P010			
NOM DU CLIENT	NUMERO DU DOSSIER	PIECE OU LOCAL	
OPH77	35LAI0001. 14/06/2019	Chambre 1 (Rez de chaussée)	
ELEMENT	DESCRIPTIF DU LABORATOIRE	DATE DE PRELEVEMENT	NOM DE L'OPERATEUR
Dalle de sol	Colle bitumineuse noire + matériau blanc non séparable	14/06/2019	RHENZOUR Abdessamad
LOCALISATION		RESULTAT	
Sol		Fr3:Amiante détecté (Chrysotile)

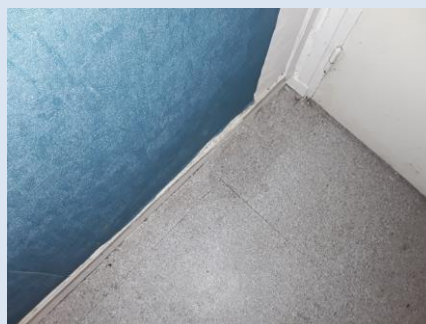
PRELEVEMENT : 35LAI0001.P011			
NOM DU CLIENT	NUMERO DU DOSSIER	PIECE OU LOCAL	
OPH77	35LAI0001. 14/06/2019	Chambre 2 (Rez de chaussée)	
ELEMENT	DESCRIPTIF DU LABORATOIRE	DATE DE PRELEVEMENT	NOM DE L'OPERATEUR
Dalle de sol	Revêtement cassant gris	14/06/2019	RHENZOUR Abdessamad
LOCALISATION		RESULTAT	
Sol		Fr1:Amiante non détecté

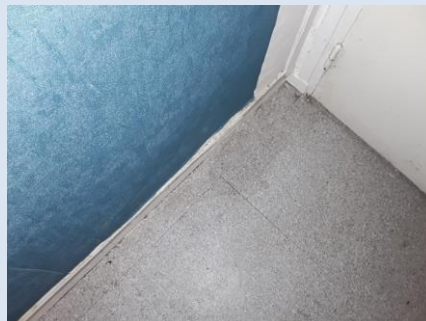
PRELEVEMENT : 35LAI0001.P011			
NOM DU CLIENT	NUMERO DU DOSSIER	PIECE OU LOCAL	
OPH77	35LAI0001. 14/06/2019	Chambre 2 (Rez de chaussée)	
ELEMENT	DESCRIPTIF DU LABORATOIRE	DATE DE PRELEVEMENT	NOM DE L'OPERATEUR
Dalle de sol	Ragréage rose	14/06/2019	RHENZOUR Abdessamad
LOCALISATION		RESULTAT	
Sol		Fr2:Amiante non détecté

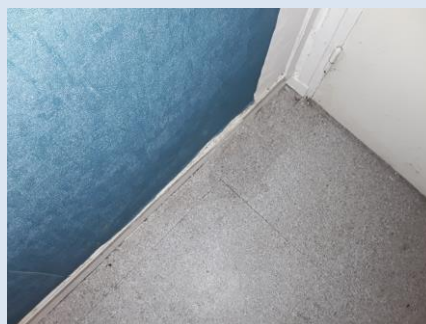
PIECE	ETAGE	ELEMENTS	DESCRIPTIF LABORATOIRE	REPERAGE	Echantillon	METHODE	ETAT	RESULTAT
Chambre 2	Rez de chaussée	Dalle de sol	Colle bitumineuse noire	Sol	35LAI0001.P011	RESULTAT ANALYSE	DEGRADATION PARTIELLE	Fr3:Amiante détecté (Chrysotile)
Chambre 3	Rez de chaussée	Revêtement souple	Colle polymère jaune non séparable + dalle dure cassante grise + colle bitumineuse noire + ragréage gris en faible quantité non séparable	Sol	35LAI0001.P012	RESULTAT ANALYSE	DEGRADATION PARTIELLE	Fr1:Amiante détecté (Chrysotile)

PRELEVEMENT : 35LAI0001.P011			
NOM DU CLIENT	NUMERO DU DOSSIER	PIECE OU LOCAL	
OPH77	35LAI0001. 14/06/2019	Chambre 2 (Rez de chaussée)	
ELEMENT	DESCRIPTIF DU LABORATOIRE	DATE DE PRELEVEMENT	NOM DE L'OPERATEUR
Dalle de sol	Colle bitumineuse noire	14/06/2019	RHENZOUR Abdessamad
LOCALISATION		RESULTAT	
Sol		Fr3:Amiante détecté (Chrysotile)

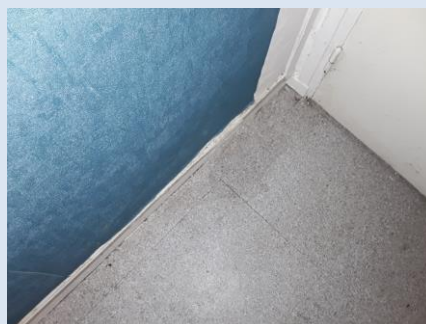
PRELEVEMENT : 35LAI0001.P011			
NOM DU CLIENT	NUMERO DU DOSSIER	PIECE OU LOCAL	
OPH77	35LAI0001. 14/06/2019	Chambre 2 (Rez de chaussée)	
ELEMENT	DESCRIPTIF DU LABORATOIRE	DATE DE PRELEVEMENT	NOM DE L'OPERATEUR
Dalle de sol	Colle polymère incolore non séparable + dalle dure cassante beige + colle polymère jaune non séparable	14/06/2019	RHENZOUR Abdessamad
LOCALISATION		RESULTAT	
Sol		Fr4:Amiante non détecté

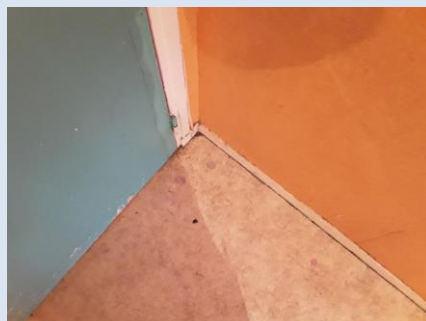
PIECE	ETAGE	ELEMENTS	DESCRIPTIF LABORATOIRE	Echantillon	REPERAGE	ETAT	RESULTAT
Chambre 3	Rez de chaussée	Revêtement souple	Colle polymère jaune non séparable + dalle dure cassante grise + colle bitumineuse noire + ragréage gris en faible quantité non séparable	35LAI0001.P012	Sol	DEGRADATION PARTIELLE	Fr1:Amiante détecté (Chrysotile)

PRELEVEMENT : 35LAI0001.P012			
NOM DU CLIENT	NUMERO DU DOSSIER	PIECE OU LOCAL	
OPH77	35LAI0001. 14/06/2019	Chambre 3 (Rez de chaussée)	
ELEMENT	DESCRIPTIF DU LABORATOIRE	DATE DE PRELEVEMENT	NOM DE L'OPERATEUR
Revêtement souple	Colle polymère jaune non séparable + dalle dure cassante grise + colle bitumineuse noire + ragréage gris en faible quantité non séparable	14/06/2019	RHENZOUR Abdessamad
LOCALISATION		RESULTAT	
Sol		Fr1:Amiante détecté (Chrysotile)

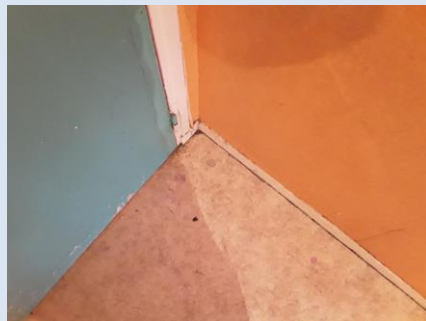
PRELEVEMENT : 35LAI0001.P012

NOM DU CLIENT	NUMERO DU DOSSIER	PIECE OU LOCAL	
OPH77	35LAI0001. 14/06/2019	Chambre 3 (Rez de chaussée)	
ELEMENT	DESCRIPTIF DU LABORATOIRE	DATE DE PRELEVEMENT	NOM DE L'OPERATEUR
Revêtement souple	Revêtement souple beige	14/06/2019	RHENZOUR Abdessamad
LOCALISATION		RESULTAT	
Sol		Fr2:Amiante non détecté

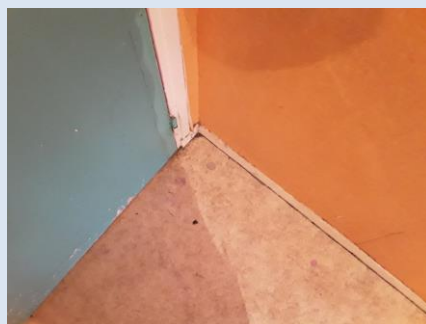
PRELEVEMENT : 35LAI0001.P012

NOM DU CLIENT	NUMERO DU DOSSIER	PIECE OU LOCAL	
OPH77	35LAI0001. 14/06/2019	Chambre 3 (Rez de chaussée)	
ELEMENT	DESCRIPTIF DU LABORATOIRE	DATE DE PRELEVEMENT	NOM DE L'OPERATEUR
Revêtement souple	Revêtement souple beige et gris	14/06/2019	RHENZOUR Abdessamad
LOCALISATION		RESULTAT	
Sol		Fr3:Amiante non détecté

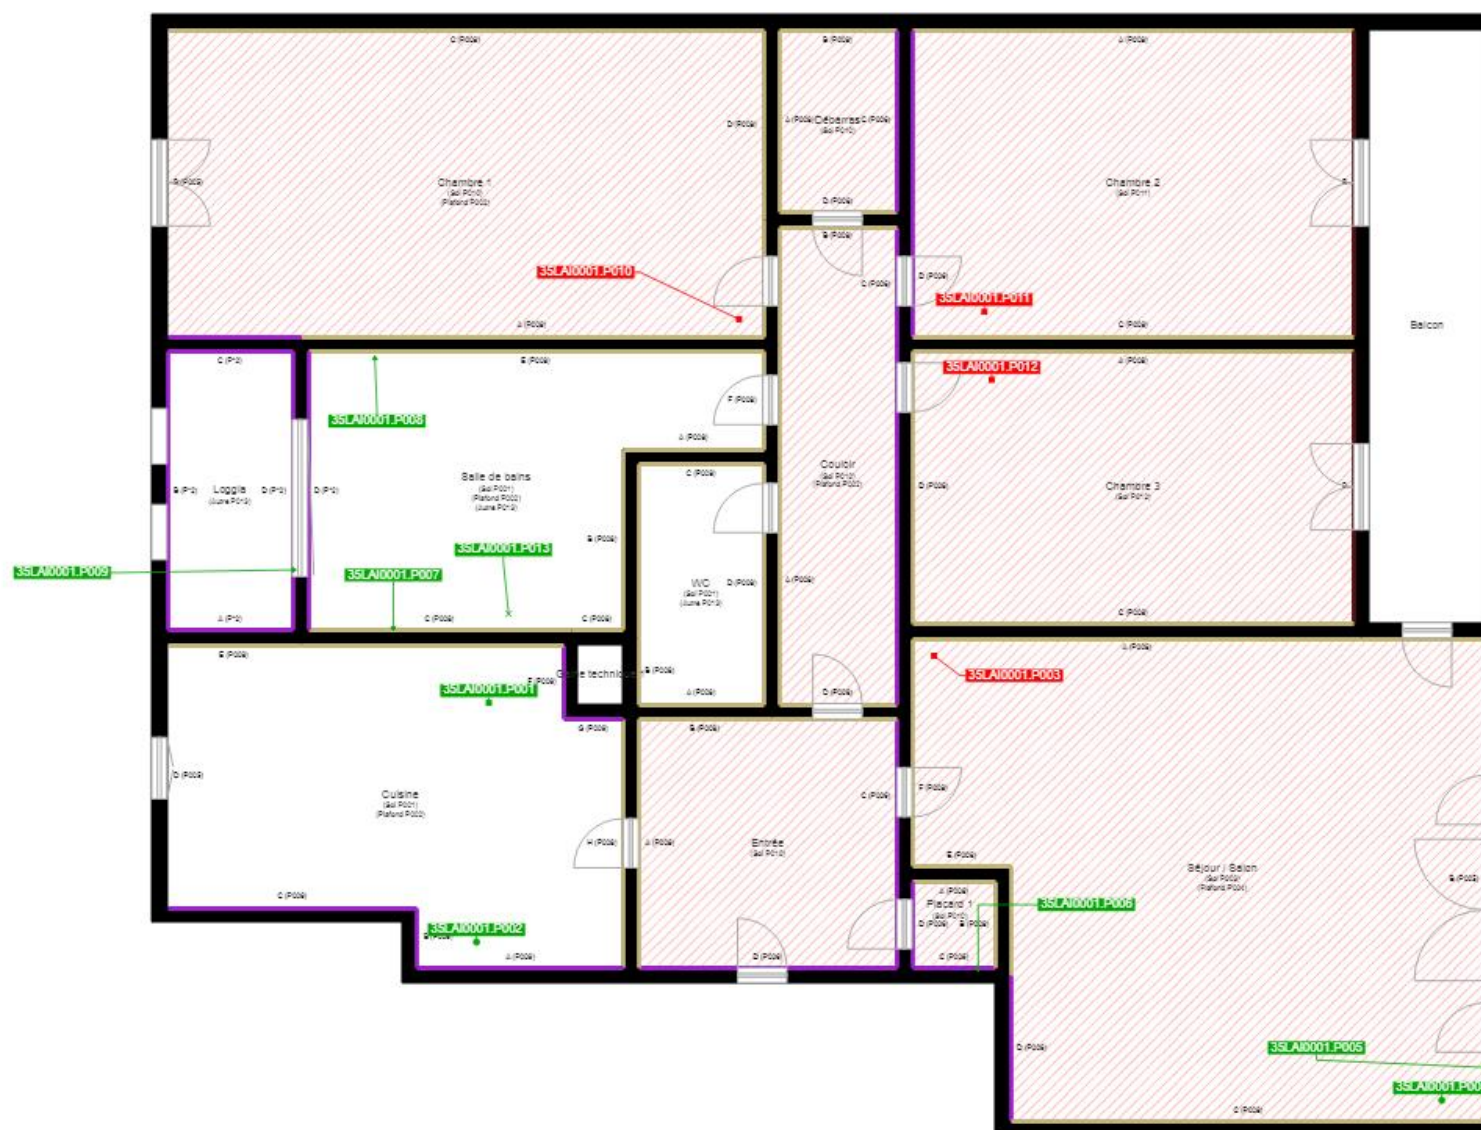
PLANCHE DE REPÉRAGE	Zone : Rez de chaussée	Vue de dessus
Auteur : RHENZOUR Abdessamad	Bien : 35LAI0001. - LGT 1 29 RUE DES PECHEURS 77360 VAIRES SUR MARNE	Chaque support/équipement identifié a fait l'objet d'un sondage par le technicien
