Rapport de mission de repérage des matériaux et produits contenant de l'amiante avant réalisation de travaux

29 RUE DES PECHEURS APT 01

77360 VAIRES SUR MARNE

| RAPPORT N° : | OPH77 35LAI0001 | Date d'émission du rapport : | 20/07/2017 |

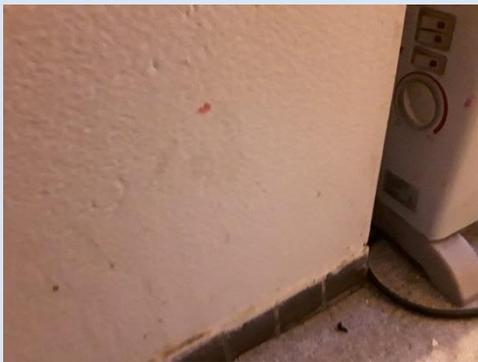
| PRELEVEMENT : 35LAI0001P002 | | |

| PIECE | ETAGE | ELEMENTS PRELEVES | N° Echantillon | REPERAGE | ETAT | RESULTAT | METHODE |
|---|---|---|---|---|---|---|---|
| Salle de bains | | Peintures multiples | 35LAI0001P00 2 | Mur D | BON ETAT | Amiante non détecté | RESULTAT ANALYSE |

| PRELEVEMENT : 35LAI0001P002 | | |
|--|---|---|
| Peintures multiples | 05/07/2017 | BRUNOT Tristan |
| Mur D | | Amiante non détecté |

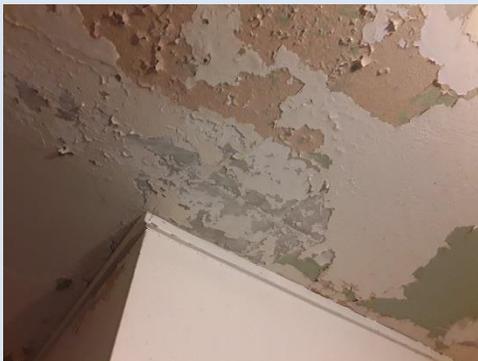
| PRELEVEMENT : 35LAI0001P003 | | |

| PIECE | ETAGE | ELEMENTS PRELEVES | N° Echantillon | REPERAGE | ETAT | RESULTAT | METHODE |
|---|---|---|---|---|---|---|---|
| Salle de bains | | Enduit plâtreux blanc en vrac + peinture non séparable | 35LAI0001P00 3 | Plafonds | BON ETAT | Amiante non détecté | RESULTAT ANALYSE |

| PRELEVEMENT : 35LAI0001P003 | | |
|--|---|---|
| Enduit plâtreux blanc en vrac + peinture non séparable | 05/07/2017 | BRUNOT Tristan |
| Plafonds | | Amiante non détecté |

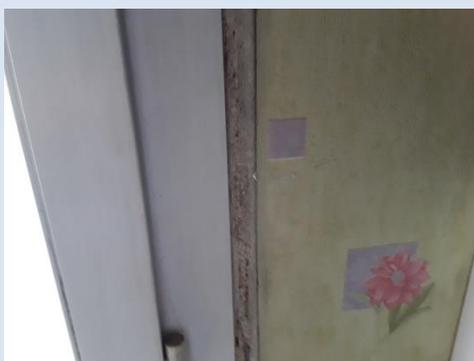
| PRELEVEMENT : 35LAI0001P004 | | |

| PIECE | ETAGE | ELEMENTS PRELEVES | N° Echantillon | REPERAGE | ETAT | RESULTAT | METHODE |
|---|---|---|---|---|---|---|---|
| Chambre 1 | | Enduit plâtreux blanc en vrac + peintures multiples non séparable | 35LAI0001P00 4 | Mur B | BON ETAT | Amiante non détecté | RESULTAT ANALYSE |

| PRELEVEMENT : 35LAI0001P004 | | |
|---|---|---|
| Enduit plâtreux blanc en vrac + peintures multiples non séparable | 05/07/2017 | BRUNOT Tristan |
| Mur B | | Amiante non détecté |

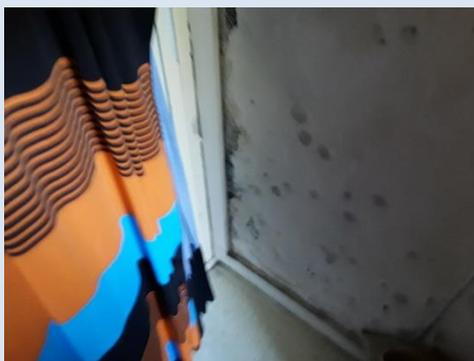
| PRELEVEMENT : 35LAI0001P005 | | |

| PIECE | ETAGE | ELEMENTS PRELEVES | N° Echantillon | REPERAGE | ETAT | RESULTAT | METHODE |
|---|---|---|---|---|---|---|---|
| Chambre 1 | | Enduit plâtreux blanc en vrac + peinture non séparable | 35LAI0001P00 5 | Mur A | BON ETAT | Amiante non détecté | RESULTAT ANALYSE |

| PRELEVEMENT : 35LAI0001P005 | | |
|--|---|---|
| Enduit plâtreux blanc en vrac + peinture non séparable | 05/07/2017 | BRUNOT Tristan |
| Mur A | | Amiante non détecté |

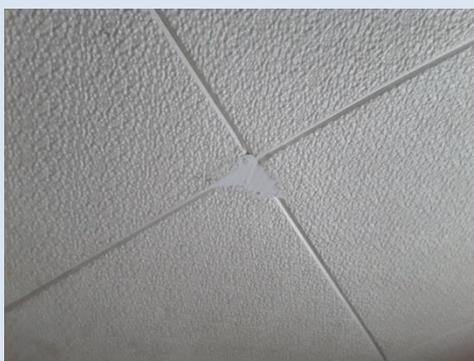
| PRELEVEMENT : 35LAI0001P006 | | |

| PIECE | ETAGE | ELEMENTS PRELEVES | N° Echantillon | REPERAGE | ETAT | RESULTAT | METHODE |
|---|---|---|---|---|---|---|---|
| Chambre 1 | | Polystyrène + matériau beige en faible quantité non séparable | 35LAI0001P00 6 | Plafonds | BON ETAT | Amiante non détecté | RESULTAT ANALYSE |

| PRELEVEMENT : 35LAI0001P006 | | |
|---|---|---|
| Polystyrène + matériau beige en faible quantité non séparable | 05/07/2017 | BRUNOT Tristan |
| Plafonds | Amiante non détecté | |

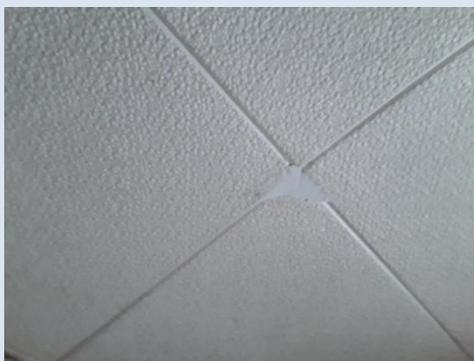
| PRELEVEMENT : 35LAI0001P007 | | |

| PIECE | ETAGE | ELEMENTS PRELEVES | N° Echantillon | REPERAGE | ETAT | RESULTAT | METHODE |
|---|---|---|---|---|---|---|---|
| Chambre 1 | | Enduit plâtreux blanc en vrac non séparable + peintures multiples non séparable + polystyrène expansé (billes) en faible quantité non séparable | 35LAI0001P00 7 | Plafonds | BON ETAT | Amiante non détecté | RESULTAT ANALYSE |

| PRELEVEMENT : 35LAI0001P007 | | |
|---|---|---|
| Enduit plâtreux blanc en vrac non séparable + peintures multiples non séparable + polystyrène expansé (billes) en faible quantité non séparable | 05/07/2017 | BRUNOT Tristan |
| Plafonds | Amiante non détecté | |
