Rapport de mission de repérage des matériaux et produits contenant de l'amiante avant réalisation de travaux

29 RUE DES PECHEURS

77360 VAIRES SUR MARNE

RAPPORT N° :	35LAI0401	Laboratoire d'Analyses :	ITGA
Repérage réalisé le :	16/10/2018	Adresse laboratoire :	3 RUE ARMAND HERPIN LACROIX - CS 46537 35065 RENNES CEDEX
Accompagnateur :		Numéro d'accréditation :	1-5967
Par :	Mickaël JULIEN	Organisme d'assurance professionnelle :	AXA France
N° certificat :	CPDI 4129	Adresse assurance :	313 Terrasses de l'Arche 92727 NANTERRE CEDEX
Date d'obtention :	01/01/2017	N° de contrat d'assurance :	10063271004
Organisme certificateur	I.CERT Parc Edonia - Bâtiment G - Rue de la Terre Victoria - 35760 SAINT-GREGOIRE	Date de validité :	31/12/2018

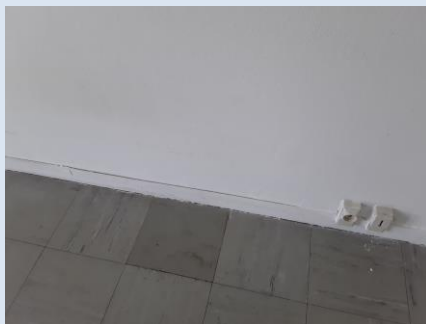
PRELEVEMENT : 35LAI0401P001			
NOM DU CLIENT	NUMERO DU DOSSIER		PIECE OU LOCAL
OPH77	35LAI0401 16/10/2018		Chambre 1
ELEMENT	DESCRIPTIF DU LABORATOIRE	DATE DE PRELEVEMENT	NOM DE L'OPERATEUR
Enduit / Peinture plaque de plâtre	Enduit plâtreux blanc non séparable + peinture non séparable	16/10/2018	JULIEN Mickaël
LOCALISATION		RESULTAT	
Mur C		Amiante non détecté

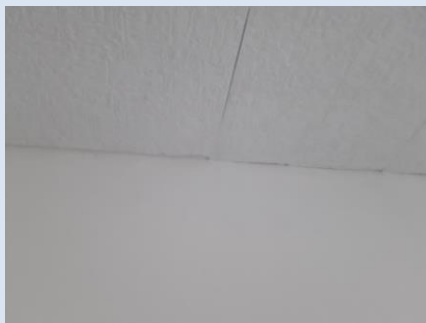
PRELEVEMENT : 35LAI0401P002			
NOM DU CLIENT	NUMERO DU DOSSIER		PIECE OU LOCAL
OPH77	35LAI0401 16/10/2018		Chambre 1
ELEMENT	DESCRIPTIF DU LABORATOIRE	DATE DE PRELEVEMENT	NOM DE L'OPERATEUR
Colle polystyrène	Polystyrène blanc non séparable + colle beige non séparable	16/10/2018	JULIEN Mickaël
LOCALISATION		RESULTAT	
Plafond		Amiante non détecté

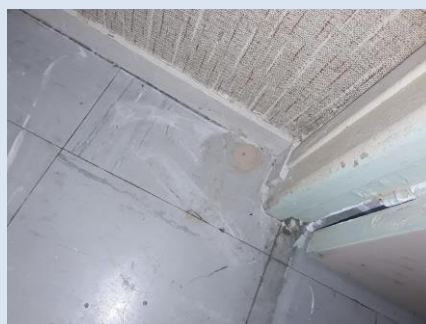
PRELEVEMENT : 35LAI0401P004

NOM DU CLIENT	NUMERO DU DOSSIER	PIECE OU LOCAL	
OPH77	35LAI0401 16/10/2018	Débarras	
ELEMENT	DESCRIPTIF DU LABORATOIRE	DATE DE PRELEVEMENT	NOM DE L'OPERATEUR
Dalle de sol	Colle polymère jaune non séparable + ragréage gris non séparable	16/10/2018	JULIEN Mickaël
LOCALISATION		RESULTAT	
Sol		Fr2:Amiante détecté (Chrysotile)

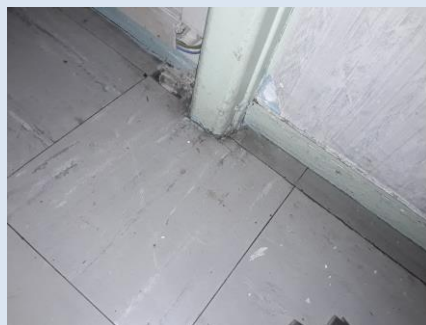
PRELEVEMENT : 35LAI0401P008			
NOM DU CLIENT	NUMERO DU DOSSIER	PIECE OU LOCAL	
OPH77	35LAI0401 16/10/2018	Entrée	
ELEMENT	DESCRIPTIF DU LABORATOIRE	DATE DE PRELEVEMENT	NOM DE L'OPERATEUR
Enduit béton	Enduit plâtreux blanc non séparable + peinture non séparable	16/10/2018	JULIEN Mickaël
LOCALISATION		RESULTAT	
Mur D		Amiante non détecté

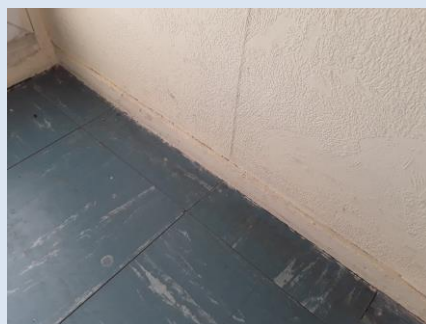
PRELEVEMENT : 35LAI0401P009			
NOM DU CLIENT	NUMERO DU DOSSIER	PIECE OU LOCAL	
OPH77	35LAI0401 16/10/2018	Séjour	
ELEMENT	DESCRIPTIF DU LABORATOIRE	DATE DE PRELEVEMENT	NOM DE L'OPERATEUR
Enduit	Enduit plâtreux blanc non séparable + peintures multiples non séparable	16/10/2018	JULIEN Mickaël
LOCALISATION		RESULTAT	
Mur B		Amiante non détecté

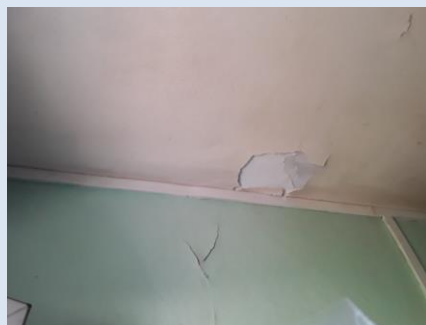
PRELEVEMENT : 35LAI0401P012			
NOM DU CLIENT	NUMERO DU DOSSIER	PIECE OU LOCAL	
OPH77	35LAI0401 16/10/2018	Cuisine	
ELEMENT	DESCRIPTIF DU LABORATOIRE	DATE DE PRELEVEMENT	NOM DE L'OPERATEUR
Enduit béton	Enduit plâtreux blanc non séparable + peinture non séparable	16/10/2018	JULIEN Mickaël
LOCALISATION		RESULTAT	
Plafond		Amiante détecté (Chrysotile)

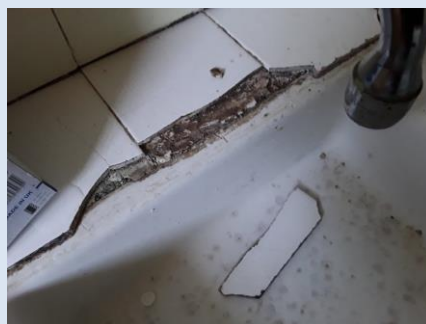
PRELEVEMENT : 35LAI0401P013			
NOM DU CLIENT	NUMERO DU DOSSIER	PIECE OU LOCAL	
OPH77	35LAI0401 16/10/2018	Cuisine	
ELEMENT	DESCRIPTIF DU LABORATOIRE	DATE DE PRELEVEMENT	NOM DE L'OPERATEUR
Colle faïence	Carrelage + colle beige avec poussières non séparable	16/10/2018	JULIEN Mickaël
LOCALISATION		RESULTAT	
Paillasse		Amiante non détecté
