Rapport de mission de repérage des matériaux et produits contenant de l'amiante avant réalisation de travaux

Norme NF X 46-020 V .2017

35 RUE DES PECHEURS

77360 VAIRES SUR MARNE

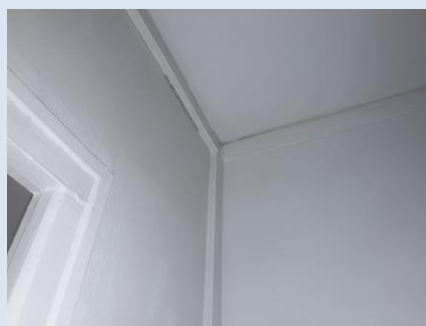
PRELEVEMENT : 35LAL0401P003			
NOM DU CLIENT	NUMERO DU DOSSIER	PIECE OU LOCAL	
HABITAT 77-OPH DE SEINE ET MARNE	35LAL0401 05/11/2019	Entrée (R+4)	
ELEMENT	DESCRIPTIF DU LABORATOIRE	DATE DE PRELEVEMENT	NOM DE L'OPERATEUR
Enduit / Peinture béton	Peintures multiples + matériau beige en vrac non séparable + enduit plâtreux beige en vrac non séparable	05/11/2019	IZABACHENE Lyes
LOCALISATION		RESULTAT	
Plafond		Amiante détecté (Chrysotile)

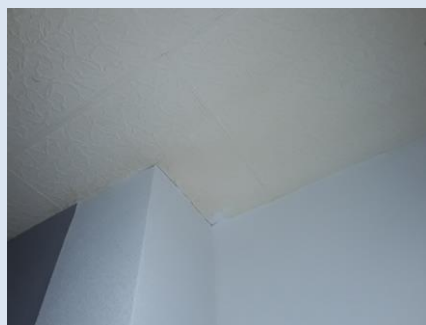
PRELEVEMENT : 35LAL0401P004			
NOM DU CLIENT	NUMERO DU DOSSIER	PIECE OU LOCAL	
HABITAT 77-OPH DE SEINE ET MARNE	35LAL0401 05/11/2019	Séjour (R+4)	
ELEMENT	DESCRIPTIF DU LABORATOIRE	DATE DE PRELEVEMENT	NOM DE L'OPERATEUR
Dalle de polystyrènes	Polystyrène + peinture non séparable + matériau beige non séparable	05/11/2019	IZABACHENE Lyes
LOCALISATION		RESULTAT	
Plafond		Amiante non détecté

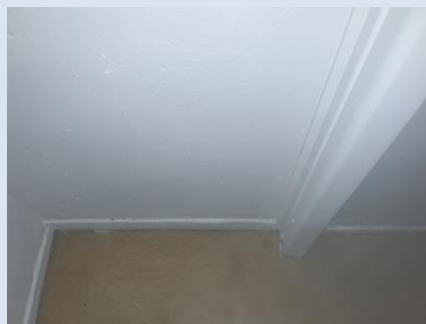
PRELEVEMENT : 35LAL0401P005			
NOM DU CLIENT	NUMERO DU DOSSIER	PIECE OU LOCAL	
HABITAT 77-OPH DE SEINE ET MARNE	35LAL0401 05/11/2019	Placard 1 (R+4)	
ELEMENT	DESCRIPTIF DU LABORATOIRE	DATE DE PRELEVEMENT	NOM DE L'OPERATEUR
Dalle de sol	Dalle dure cassante grise	05/11/2019	IZABACHENE Lyes
LOCALISATION		RESULTAT	
Sol		Fr1:Amiante détecté (Chrysotile)

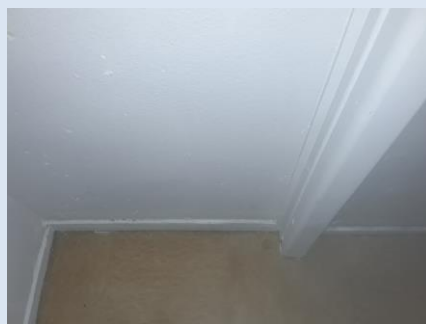
PRELEVEMENT : 35LAL0401P005			
NOM DU CLIENT	NUMERO DU DOSSIER	PIECE OU LOCAL	
HABITAT 77-OPH DE SEINE ET MARNE	35LAL0401 05/11/2019	Placard 1 (R+4)	
ELEMENT	DESCRIPTIF DU LABORATOIRE	DATE DE PRELEVEMENT	NOM DE L'OPERATEUR
Dalle de sol	Revêtement souple beige	05/11/2019	IZABACHENE Lyes
LOCALISATION		RESULTAT	
Sol		Fr2:Amiante non détecté

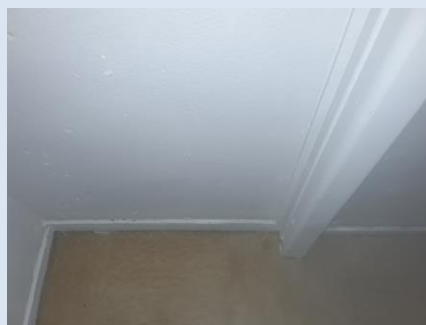
PRELEVEMENT : 35LAL0401P005			
NOM DU CLIENT	NUMERO DU DOSSIER	PIECE OU LOCAL	
HABITAT 77-OPH DE SEINE ET MARNE	35LAL0401 05/11/2019	Placard 1 (R+4)	
ELEMENT	DESCRIPTIF DU LABORATOIRE	DATE DE PRELEVEMENT	NOM DE L'OPERATEUR
Dalle de sol	Colle polymère jaune non séparable + colle bitumineuse noire + ragréage gris non séparable	05/11/2019	IZABACHENE Lyes
LOCALISATION		RESULTAT	
Sol		Fr3:Amiante détecté (Chrysotile)

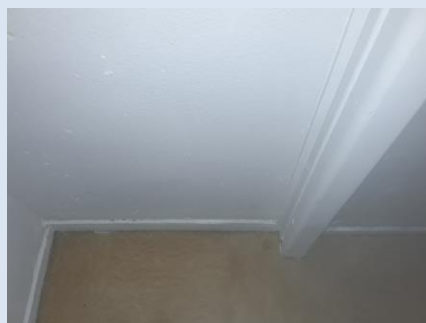
PRELEVEMENT : 35LAL0401P005			
NOM DU CLIENT	NUMERO DU DOSSIER	PIECE OU LOCAL	
HABITAT 77-OPH DE SEINE ET MARNE	35LAL0401 05/11/2019	Placard 1 (R+4)	
ELEMENT	DESCRIPTIF DU LABORATOIRE	DATE DE PRELEVEMENT	NOM DE L'OPERATEUR
Dalle de sol	Matériau compact beige hétérogène	05/11/2019	IZABACHENE Lyes
LOCALISATION		RESULTAT	
Sol		Fr4:Amiante non détecté

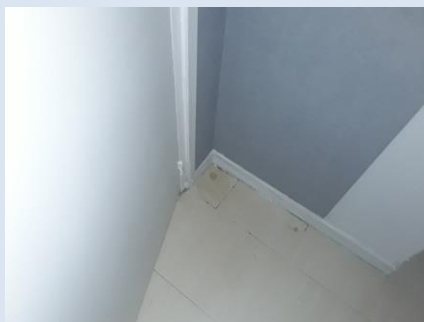
PRELEVEMENT : 35LAL0401P006			
NOM DU CLIENT	NUMERO DU DOSSIER	PIECE OU LOCAL	
HABITAT 77-OPH DE SEINE ET MARNE	35LAL0401 05/11/2019	Séjour (R+4)	
ELEMENT	DESCRIPTIF DU LABORATOIRE	DATE DE PRELEVEMENT	NOM DE L'OPERATEUR
Dalle de sol	Dalle dure cassante bleue	05/11/2019	IZABACHENE Lyes
LOCALISATION		RESULTAT	
Sol		Fr1:Amiante détecté (Chrysotile)

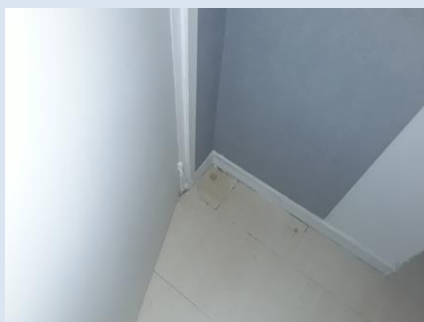
PRELEVEMENT : 35LAL0401P006			
NOM DU CLIENT	NUMERO DU DOSSIER	PIECE OU LOCAL	
HABITAT 77-OPH DE SEINE ET MARNE	35LAL0401 05/11/2019	Séjour (R+4)	
ELEMENT	DESCRIPTIF DU LABORATOIRE	DATE DE PRELEVEMENT	NOM DE L'OPERATEUR
Dalle de sol	Revêtement cassant beige	05/11/2019	IZABACHENE Lyes
LOCALISATION		RESULTAT	
Sol		Fr2:Amiante non détecté

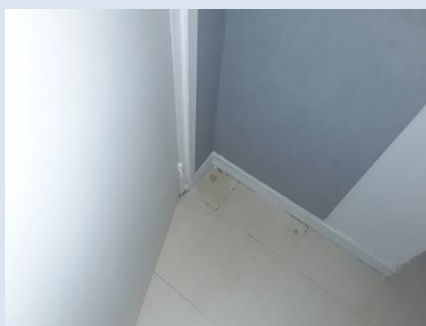
PRELEVEMENT : 35LAL0401P006			
NOM DU CLIENT	NUMERO DU DOSSIER	PIECE OU LOCAL	
HABITAT 77-OPH DE SEINE ET MARNE	35LAL0401 05/11/2019	Séjour (R+4)	
ELEMENT	DESCRIPTIF DU LABORATOIRE	DATE DE PRELEVEMENT	NOM DE L'OPERATEUR
Dalle de sol	Colle polymère incolore avec poussières non séparable + colle bitumineuse noire + ragréage beige non séparable	05/11/2019	IZABACHENE Lyes
LOCALISATION		RESULTAT	
Sol		Fr3:Amiante détecté (Chrysotile)

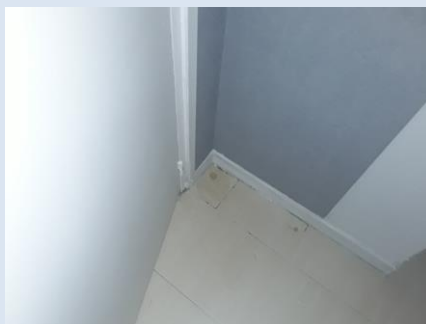
PRELEVEMENT : 35LAL0401P006			
NOM DU CLIENT	NUMERO DU DOSSIER	PIECE OU LOCAL	
HABITAT 77-OPH DE SEINE ET MARNE	35LAL0401 05/11/2019	Séjour (R+4)	
ELEMENT	DESCRIPTIF DU LABORATOIRE	DATE DE PRELEVEMENT	NOM DE L'OPERATEUR
Dalle de sol	Matériau compact beige et gris hétérogène	05/11/2019	IZABACHENE Lyes
LOCALISATION		RESULTAT	
Sol		Fr4:Amiante non détecté

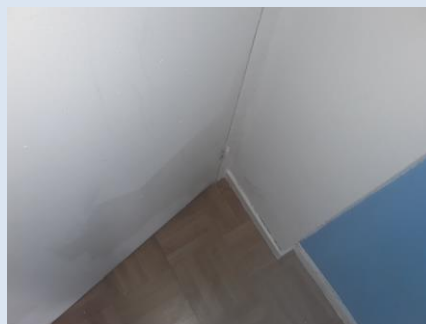
PRELEVEMENT : 35LAL0401P007			
NOM DU CLIENT	NUMERO DU DOSSIER	PIECE OU LOCAL	
HABITAT 77-OPH DE SEINE ET MARNE	35LAL0401 05/11/2019	Chambre 2 (R+4)	
ELEMENT	DESCRIPTIF DU LABORATOIRE	DATE DE PRELEVEMENT	NOM DE L'OPERATEUR
Revêtement souple	Revêtement souple beige	05/11/2019	IZABACHENE Lyes
LOCALISATION		RESULTAT	
Sol		Fr1:Amiante non détecté

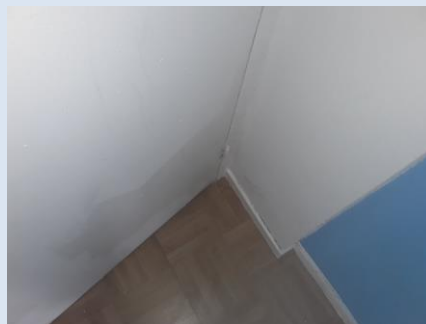
PRELEVEMENT : 35LAL0401P007			
NOM DU CLIENT	NUMERO DU DOSSIER	PIECE OU LOCAL	
HABITAT 77-OPH DE SEINE ET MARNE	35LAL0401 05/11/2019	Chambre 2 (R+4)	
ELEMENT	DESCRIPTIF DU LABORATOIRE	DATE DE PRELEVEMENT	NOM DE L'OPERATEUR
Revêtement souple	Colle polymère jaune non séparable + colle bitumineuse noire + ragréage gris non séparable	05/11/2019	IZABACHENE Lyes
LOCALISATION		RESULTAT	
Sol		Fr2:Amiante détecté (Chrysotile)

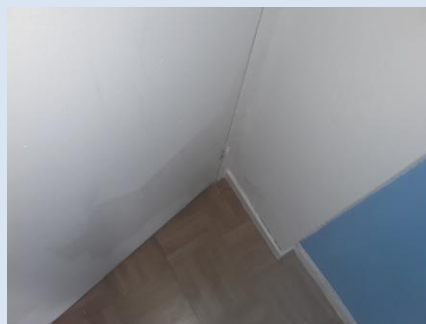
PRELEVEMENT : 35LAL0401P007			
NOM DU CLIENT	NUMERO DU DOSSIER	PIECE OU LOCAL	
HABITAT 77-OPH DE SEINE ET MARNE	35LAL0401 05/11/2019	Chambre 2 (R+4)	
ELEMENT	DESCRIPTIF DU LABORATOIRE	DATE DE PRELEVEMENT	NOM DE L'OPERATEUR
Revêtement souple	Matériau compact beige hétérogène	05/11/2019	IZABACHENE Lyes
LOCALISATION		RESULTAT	
Sol		Fr3:Amiante non détecté

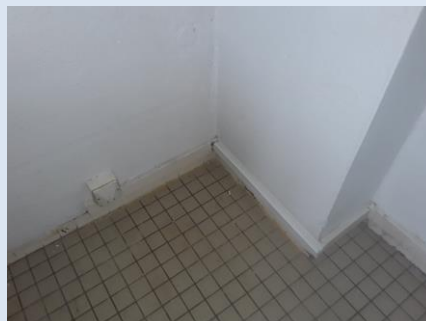
PRELEVEMENT : 35LAL0401P008			
NOM DU CLIENT	NUMERO DU DOSSIER	PIECE OU LOCAL	
HABITAT 77-OPH DE SEINE ET MARNE	35LAL0401 05/11/2019	Cuisine (R+4)	
ELEMENT	DESCRIPTIF DU LABORATOIRE	DATE DE PRELEVEMENT	NOM DE L'OPERATEUR
Enduit / Peinture béton	Matériau gris hétérogène	05/11/2019	IZABACHENE Lyes
LOCALISATION		RESULTAT	
Mur L		Fr1:Amiante non détecté

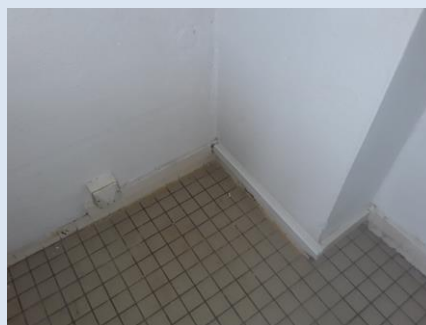
PRELEVEMENT : 35LAL0401P008			
NOM DU CLIENT	NUMERO DU DOSSIER	PIECE OU LOCAL	
HABITAT 77-OPH DE SEINE ET MARNE	35LAL0401 05/11/2019	Cuisine (R+4)	
ELEMENT	DESCRIPTIF DU LABORATOIRE	DATE DE PRELEVEMENT	NOM DE L'OPERATEUR
Enduit / Peinture béton	Peintures multiples non séparable + enduit plâtreux blanc en vrac	05/11/2019	IZABACHENE Lyes
LOCALISATION		RESULTAT	
Mur L		Fr2:Amiante non détecté

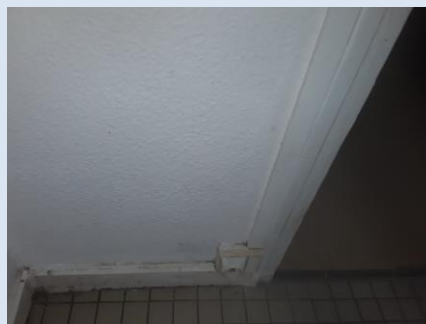
PRELEVEMENT : 35LAL0401P009			
NOM DU CLIENT	NUMERO DU DOSSIER	PIECE OU LOCAL	
HABITAT 77-OPH DE SEINE ET MARNE	35LAL0401 05/11/2019	Cuisine (R+4)	
ELEMENT	DESCRIPTIF DU LABORATOIRE	DATE DE PRELEVEMENT	NOM DE L'OPERATEUR
Enduit / Peinture	Peintures multiples en vrac + enduit plâtreux blanc en vrac non séparable + matériau gris en faible quantité en vrac non séparable + matériau beige en vrac hétérogène non séparable	05/11/2019	IZABACHENE Lyes
LOCALISATION		RESULTAT	
Mur N		Amiante non détecté

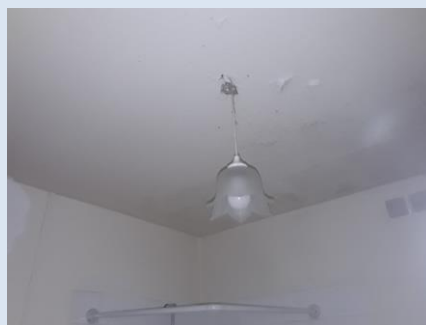
PRELEVEMENT : 35LAL0401P010			
NOM DU CLIENT	NUMERO DU DOSSIER	PIECE OU LOCAL	
HABITAT 77-OPH DE SEINE ET MARNE	35LAL0401 05/11/2019	Salle de bains (R+4)	
ELEMENT	DESCRIPTIF DU LABORATOIRE	DATE DE PRELEVEMENT	NOM DE L'OPERATEUR
Enduit / Peinture béton	Peintures multiples non séparable + enduit plâtreux blanc en vrac	05/11/2019	IZABACHENE Lyes
LOCALISATION		RESULTAT	
Plafond		Amiante non détecté

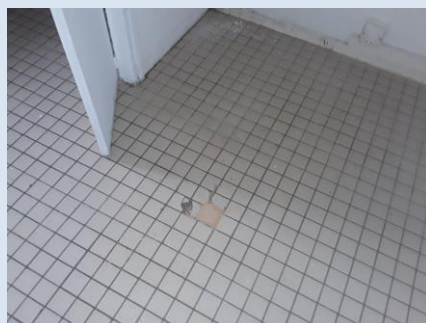
PRELEVEMENT : 35LAL0401P011			
NOM DU CLIENT	NUMERO DU DOSSIER	PIECE OU LOCAL	
HABITAT 77-OPH DE SEINE ET MARNE	35LAL0401 05/11/2019	Cuisine (R+4)	
ELEMENT	DESCRIPTIF DU LABORATOIRE	DATE DE PRELEVEMENT	NOM DE L'OPERATEUR
Colle carrelage	Carrelage	05/11/2019	IZABACHENE Lyes
LOCALISATION		RESULTAT	
Sol		Fr1:Amiante non détecté

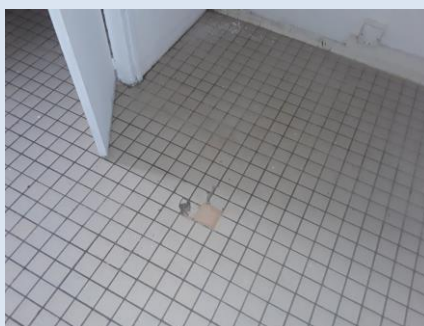
PRELEVEMENT : 35LAL0401P011			
NOM DU CLIENT	NUMERO DU DOSSIER	PIECE OU LOCAL	
HABITAT 77-OPH DE SEINE ET MARNE	35LAL0401 05/11/2019	Cuisine (R+4)	
ELEMENT	DESCRIPTIF DU LABORATOIRE	DATE DE PRELEVEMENT	NOM DE L'OPERATEUR
Colle carrelage	Colle grise + matériau beige non séparable + joint cassant beige en faible quantité avec poussières non séparable	05/11/2019	IZABACHENE Lyes
LOCALISATION		RESULTAT	
Sol		Fr2:Amiante non détecté

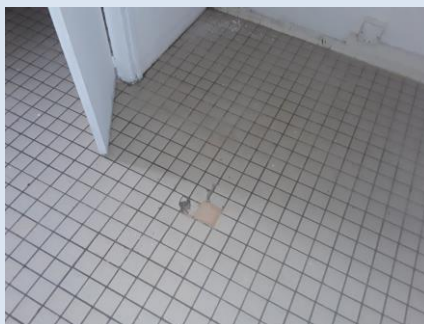
PRELEVEMENT : 35LAL0401P011			
NOM DU CLIENT	NUMERO DU DOSSIER	PIECE OU LOCAL	
HABITAT 77-OPH DE SEINE ET MARNE	35LAL0401 05/11/2019	Cuisine (R+4)	
ELEMENT	DESCRIPTIF DU LABORATOIRE	DATE DE PRELEVEMENT	NOM DE L'OPERATEUR
Colle carrelage	Matériau plâtreux blanc	05/11/2019	IZABACHENE Lyes
LOCALISATION		RESULTAT	
Sol		Fr3:Amiante non détecté

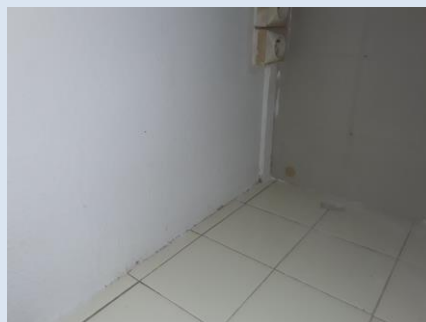
PRELEVEMENT : 35LAL0401P012			
NOM DU CLIENT	NUMERO DU DOSSIER	PIECE OU LOCAL	
HABITAT 77-OPH DE SEINE ET MARNE	35LAL0401 05/11/2019	Cuisine (R+4)	
ELEMENT	DESCRIPTIF DU LABORATOIRE	DATE DE PRELEVEMENT	NOM DE L'OPERATEUR
Faïence 1	Carrelage	05/11/2019	IZABACHENE Lyes
LOCALISATION		RESULTAT	
Mur D		Fr1:Amiante non détecté

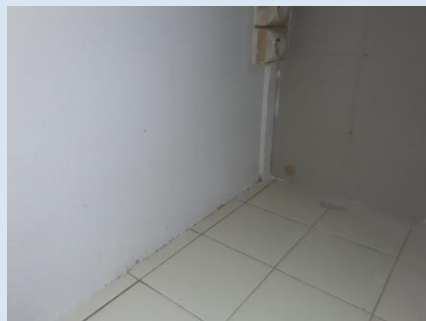
PRELEVEMENT : 35LAL0401P012			
NOM DU CLIENT	NUMERO DU DOSSIER	PIECE OU LOCAL	
HABITAT 77-OPH DE SEINE ET MARNE	35LAL0401 05/11/2019	Cuisine (R+4)	
ELEMENT	DESCRIPTIF DU LABORATOIRE	DATE DE PRELEVEMENT	NOM DE L'OPERATEUR
Faïence 1	Colle beige + matériau gris en faible quantité non séparable	05/11/2019	IZABACHENE Lyes
LOCALISATION		RESULTAT	
Mur D		Fr2:Amiante détecté (Chrysotile)

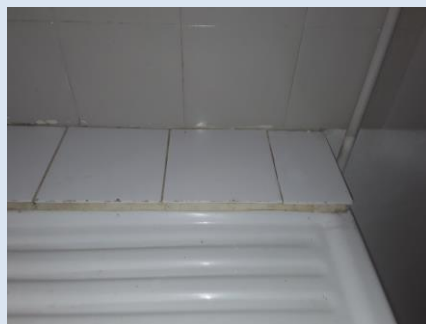
PRELEVEMENT : 35LAL0401P013			
NOM DU CLIENT	NUMERO DU DOSSIER	PIECE OU LOCAL	
HABITAT 77-OPH DE SEINE ET MARNE	35LAL0401 05/11/2019	Cuisine (R+4)	
ELEMENT	DESCRIPTIF DU LABORATOIRE	DATE DE PRELEVEMENT	NOM DE L'OPERATEUR
Faïence 2	Carrelage	05/11/2019	IZABACHENE Lyes
LOCALISATION		RESULTAT	
Mur J		Fr1:Amiante non détecté

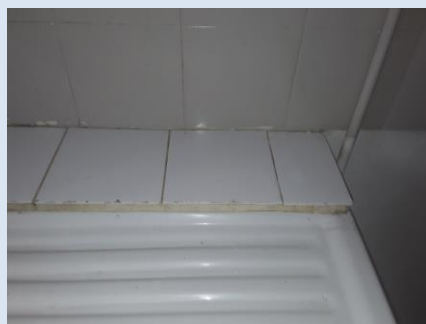
PRELEVEMENT : 35LAL0401P013			
NOM DU CLIENT	NUMERO DU DOSSIER	PIECE OU LOCAL	
HABITAT 77-OPH DE SEINE ET MARNE	35LAL0401 05/11/2019	Cuisine (R+4)	
ELEMENT	DESCRIPTIF DU LABORATOIRE	DATE DE PRELEVEMENT	NOM DE L'OPERATEUR
Faïence 2	Colle beige	05/11/2019	IZABACHENE Lyes
LOCALISATION		RESULTAT	
Mur J		Fr2:Amiante non détecté

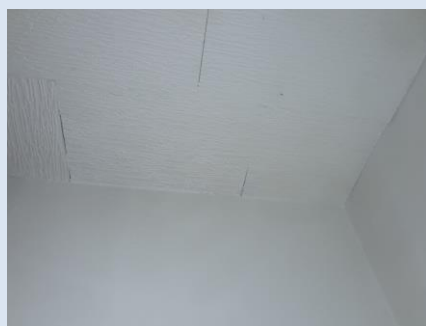
PRELEVEMENT : 35LAL0401P014			
NOM DU CLIENT	NUMERO DU DOSSIER	PIECE OU LOCAL	
HABITAT 77-OPH DE SEINE ET MARNE	35LAL0401 05/11/2019	WC (R+4)	
ELEMENT	DESCRIPTIF DU LABORATOIRE	DATE DE PRELEVEMENT	NOM DE L'OPERATEUR
Dalle de polystyrènes	Peinture non séparable + polystyrène + colle jaune non séparable + matériau blanc non séparable	05/11/2019	IZABACHENE Lyes
LOCALISATION		RESULTAT	
Plafond		Amiante non détecté

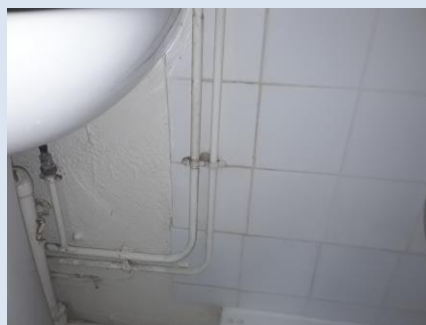
PRELEVEMENT : 35LAL0401P015			
NOM DU CLIENT	NUMERO DU DOSSIER	PIECE OU LOCAL	
HABITAT 77-OPH DE SEINE ET MARNE	35LAL0401 05/11/2019	Salle de bains (R+4)	
ELEMENT	DESCRIPTIF DU LABORATOIRE	DATE DE PRELEVEMENT	NOM DE L'OPERATEUR
faïence 3	Peinture en faible quantité en vrac non séparable + colle beige	05/11/2019	IZABACHENE Lyes
LOCALISATION		RESULTAT	
Mur C		Fr1:Amiante non détecté

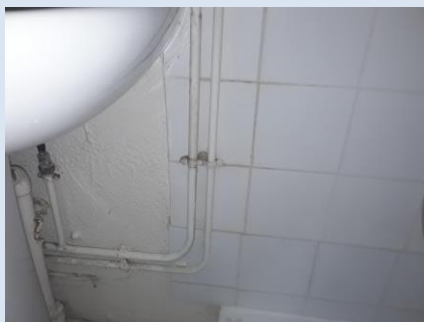
PRELEVEMENT : 35LAL0401P015			
NOM DU CLIENT	NUMERO DU DOSSIER	PIECE OU LOCAL	
HABITAT 77-OPH DE SEINE ET MARNE	35LAL0401 05/11/2019	Salle de bains (R+4)	
ELEMENT	DESCRIPTIF DU LABORATOIRE	DATE DE PRELEVEMENT	NOM DE L'OPERATEUR
faience 3	Carrelage	05/11/2019	IZABACHENE Lyes
LOCALISATION		RESULTAT	
Mur C		Fr2:Amiante non détecté
