Rapport de mission de repérage des matériaux et produits contenant de l'amiante avant réalisation de travaux

37 RUE DES PECHEURS

77360 VAIRES SUR MARNE

RAPPORT N° :	35LAM0201	Laboratoire d'Analyses :	ITGA
Repérage réalisé le :	16/10/2018	Adresse laboratoire :	3 RUE ARMAND HERPIN LACROIX - CS 46537 35065 RENNES CEDEX
Accompagnateur :		Numéro d'accréditation :	1-5967
Par :	Mickaël JULIEN	Organisme d'assurance professionnelle :	AXA France
N° certificat :	CPDI 4129	Adresse assurance :	313 Terrasses de l'Arche 92727 NANTERRE CEDEX
Date d'obtention :	01/01/2017	N° de contrat d'assurance :	10063271004
Organisme certificateur	I.CERT Parc Edonia - Bâtiment G - Rue de la Terre Victoria - 35760 SAINT-GREGOIRE	Date de validité :	31/12/2018

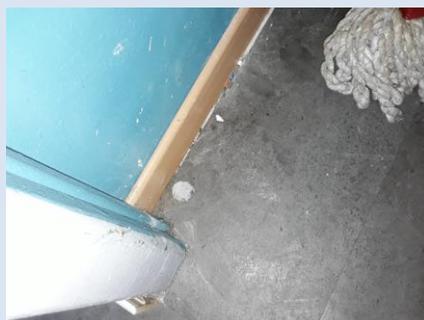
PRELEVEMENT : 35LAM0201P001			
NOM DU CLIENT	NUMERO DU DOSSIER	PIECE OU LOCAL	
OPH77	35LAM0201 16/10/2018	Placard	
ELEMENT	DESCRIPTIF DU LABORATOIRE	DATE DE PRELEVEMENT	NOM DE L'OPERATEUR
Dalle de sol	Dalle dure cassante beige	16/10/2018	JULIEN Mickaël
LOCALISATION		RESULTAT	
Sol		Fr1:Amiante détecté (Chrysotile)	
EMPLACEMENT

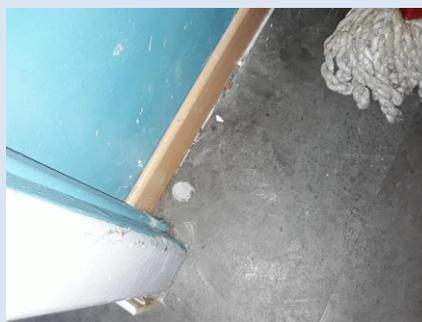
PRELEVEMENT : 35LAM0201P001			
NOM DU CLIENT	NUMERO DU DOSSIER	PIECE OU LOCAL	
OPH77	35LAM0201 16/10/2018	Placard	
ELEMENT	DESCRIPTIF DU LABORATOIRE	DATE DE PRELEVEMENT	NOM DE L'OPERATEUR
Dalle de sol	Colle bitumineuse noire non séparable + colle polymère jaune non séparable + colle polymère jaune non séparable + revêtement cassant vert en vrac non séparable + colle polymère jaune non séparable + ragréage gris en vrac non séparable	16/10/2018	JULIEN Mickaël
LOCALISATION		RESULTAT	
Sol		Fr2:Amiante détecté (Chrysotile)

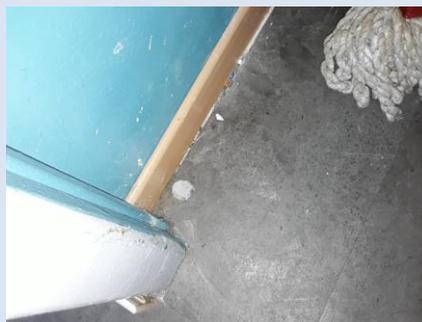
PRELEVEMENT : 35LAM0201P001			
NOM DU CLIENT	NUMERO DU DOSSIER	PIECE OU LOCAL	
OPH77	35LAM0201 16/10/2018	Placard	
ELEMENT	DESCRIPTIF DU LABORATOIRE	DATE DE PRELEVEMENT	NOM DE L'OPERATEUR
Dalle de sol	Revêtement cassant blanc + revêtement cassant gris + matériau compact gris hétérogène	16/10/2018	JULIEN Mickaël
LOCALISATION		RESULTAT	
Sol		Fr3:Amiante non détecté

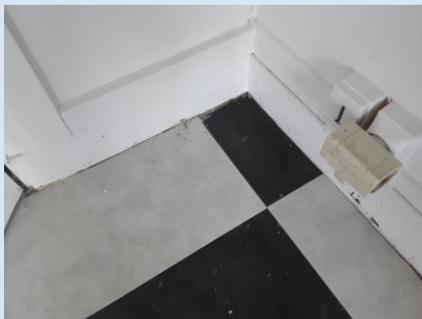
PRELEVEMENT : 35LAM0201P002			
NOM DU CLIENT	NUMERO DU DOSSIER	PIECE OU LOCAL	
OPH77	35LAM0201 16/10/2018	Séjour	
ELEMENT	DESCRIPTIF DU LABORATOIRE	DATE DE PRELEVEMENT	NOM DE L'OPERATEUR
Dalle de sol	Dalle dure cassante bleue	16/10/2018	JULIEN Mickaël
LOCALISATION		RESULTAT	
Sol		Fr1:Amiante détecté (Chrysotile)

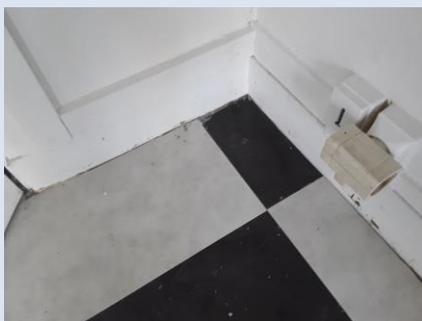
PRELEVEMENT : 35LAM0201P002			
NOM DU CLIENT	NUMERO DU DOSSIER	PIECE OU LOCAL	
OPH77	35LAM0201 16/10/2018	Séjour	
ELEMENT	DESCRIPTIF DU LABORATOIRE	DATE DE PRELEVEMENT	NOM DE L'OPERATEUR
Dalle de sol	Colle bitumineuse noire + ragréage gris en vrac non séparable + sous couche de ragréage blanche en vrac non séparable	16/10/2018	JULIEN Mickaël
LOCALISATION		RESULTAT	
Sol		Fr2:Amiante détecté (Chrysotile)

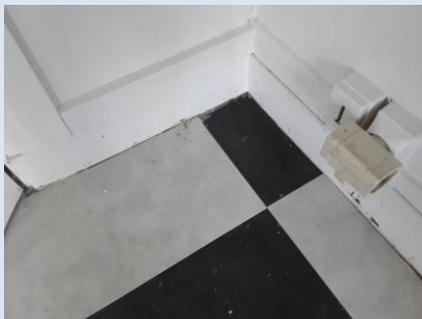
PRELEVEMENT : 35LAM0201P002

NOM DU CLIENT	NUMERO DU DOSSIER	PIECE OU LOCAL	
OPH77	35LAM0201 16/10/2018	Séjour	
ELEMENT	DESCRIPTIF DU LABORATOIRE	DATE DE PRELEVEMENT	NOM DE L'OPERATEUR
Dalle de sol	Matériau compact gris hétérogène	16/10/2018	JULIEN Mickaël
LOCALISATION		RESULTAT	
Sol		Fr3:Amiante non détecté

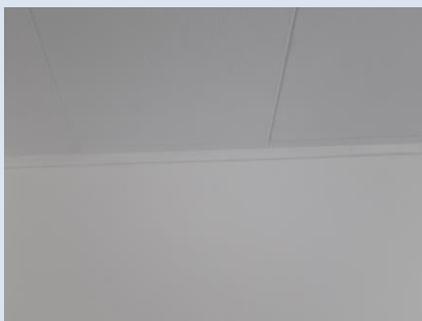
PRELEVEMENT : 35LAM0201P003

NOM DU CLIENT	NUMERO DU DOSSIER	PIECE OU LOCAL	
OPH77	35LAM0201 16/10/2018	Séjour	
ELEMENT	DESCRIPTIF DU LABORATOIRE	DATE DE PRELEVEMENT	NOM DE L'OPERATEUR
Colle polystyrène	Polystyrène blanc non séparable + peinture non séparable + colle polymère jaune en faible quantité non séparable	16/10/2018	JULIEN Mickaël
LOCALISATION		RESULTAT	
Plafond		Amiante non détecté

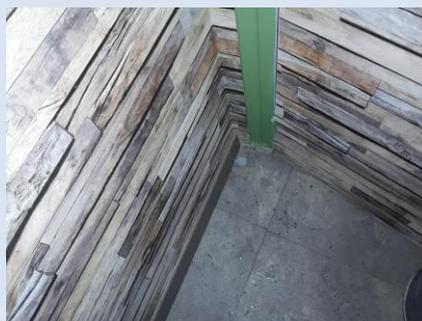
PRELEVEMENT : 35LAM0201P004			
NOM DU CLIENT	NUMERO DU DOSSIER	PIECE OU LOCAL	
OPH77	35LAM0201 16/10/2018	WC	
ELEMENT	DESCRIPTIF DU LABORATOIRE	DATE DE PRELEVEMENT	NOM DE L'OPERATEUR
Dalle de sol	Revêtement cassant marron + colle polymère jaune non séparable + ragréage gris en vrac non séparable + matériau compact beige	16/10/2018	JULIEN Mickaël
LOCALISATION		RESULTAT	
Sol		Amiante non détecté

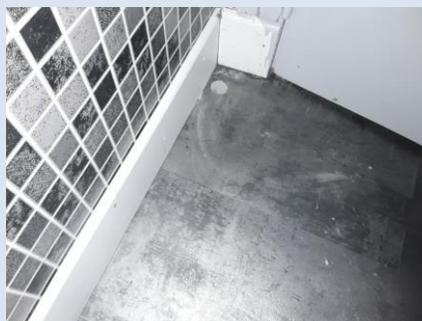
PRELEVEMENT : 35LAM0201P005			
NOM DU CLIENT	NUMERO DU DOSSIER	PIECE OU LOCAL	
OPH77	35LAM0201 16/10/2018	Salle de bains	
ELEMENT	DESCRIPTIF DU LABORATOIRE	DATE DE PRELEVEMENT	NOM DE L'OPERATEUR
Dalle de sol	Revêtement cassant noir + colle polymère jaune non séparable + colle beige + carrelage	16/10/2018	JULIEN Mickaël
LOCALISATION		RESULTAT	
Sol		Amiante non détecté

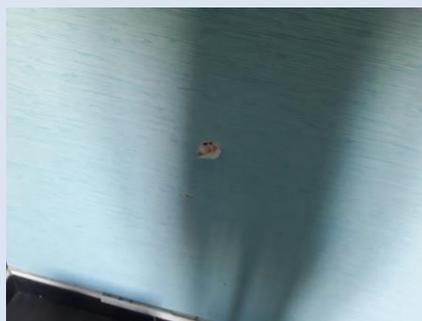
PRELEVEMENT : 35LAM0201P006			
NOM DU CLIENT	NUMERO DU DOSSIER	PIECE OU LOCAL	
OPH77	35LAM0201 16/10/2018	Chambre 1	
ELEMENT	DESCRIPTIF DU LABORATOIRE	DATE DE PRELEVEMENT	NOM DE L'OPERATEUR
Enduit	Enduit plâtreux blanc en vrac + peinture non séparable + matériau rouge en faible quantité en vrac non séparable	16/10/2018	JULIEN Mickaël
LOCALISATION		RESULTAT	
Mur D		Amiante non détecté

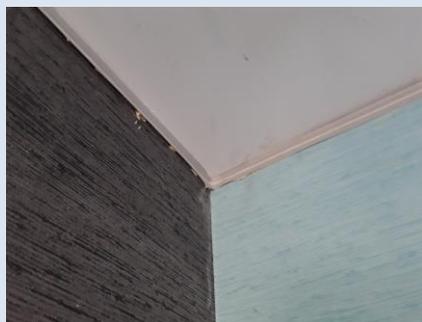
PRELEVEMENT : 35LAM0201P007			
NOM DU CLIENT	NUMERO DU DOSSIER	PIECE OU LOCAL	
OPH77	35LAM0201 16/10/2018	Chambre 1	
ELEMENT	DESCRIPTIF DU LABORATOIRE	DATE DE PRELEVEMENT	NOM DE L'OPERATEUR
Enduit béton	Enduit plâtreux blanc en faible quantité en vrac non séparable + peinture en faible quantité non séparable	16/10/2018	JULIEN Mickaël
LOCALISATION		RESULTAT	
Plafond		Amiante détecté (Trémolite)

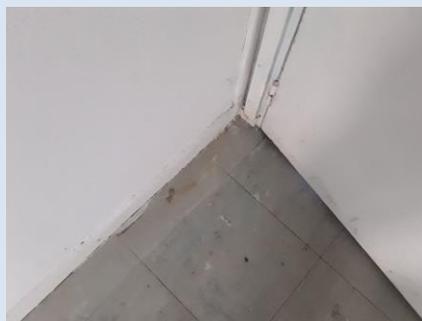
PRELEVEMENT : 35LAM0201P008

NOM DU CLIENT	NUMERO DU DOSSIER	PIECE OU LOCAL	
OPH77	35LAM0201 16/10/2018	Chambre 2	
ELEMENT	DESCRIPTIF DU LABORATOIRE	DATE DE PRELEVEMENT	NOM DE L'OPERATEUR
Dalle de sol	Dalle dure cassante grise	16/10/2018	JULIEN Mickaël
LOCALISATION		RESULTAT	
Sol		Fr1:Amiante détecté (Chrysotile)

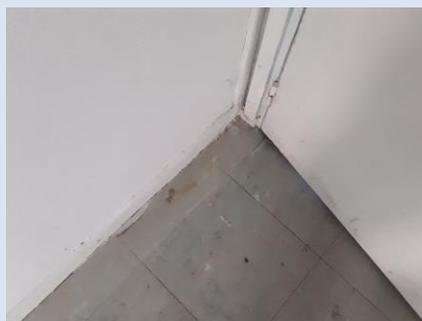
PRELEVEMENT : 35LAM0201P008

NOM DU CLIENT	NUMERO DU DOSSIER	PIECE OU LOCAL	
OPH77	35LAM0201 16/10/2018	Chambre 2	
ELEMENT	DESCRIPTIF DU LABORATOIRE	DATE DE PRELEVEMENT	NOM DE L'OPERATEUR
Dalle de sol	Colle bitumineuse noire + ragréage gris en vrac non séparable	16/10/2018	JULIEN Mickaël
LOCALISATION		RESULTAT	
Sol		Fr2:Amiante détecté (Chrysotile)

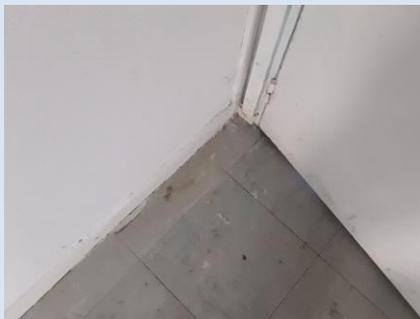
PRELEVEMENT : 35LAM0201P008

NOM DU CLIENT	NUMERO DU DOSSIER	PIECE OU LOCAL	
OPH77	35LAM0201 16/10/2018	Chambre 2	
ELEMENT	DESCRIPTIF DU LABORATOIRE	DATE DE PRELEVEMENT	NOM DE L'OPERATEUR
Dalle de sol	Matériau compact gris hétérogène	16/10/2018	JULIEN Mickaël
LOCALISATION		RESULTAT	
Sol		Fr3:Amiante non détecté

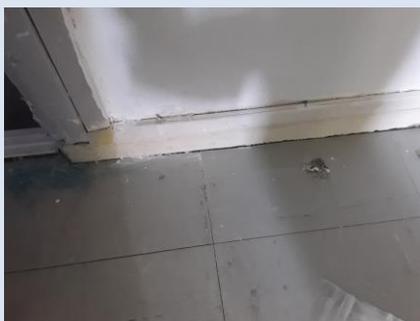
PRELEVEMENT : 35LAM0201P009

NOM DU CLIENT	NUMERO DU DOSSIER	PIECE OU LOCAL	
OPH77	35LAM0201 16/10/2018	Chambre 2	
ELEMENT	DESCRIPTIF DU LABORATOIRE	DATE DE PRELEVEMENT	NOM DE L'OPERATEUR
Enduit béton	Enduit plâtreux blanc en vrac + peinture non séparable	16/10/2018	JULIEN Mickaël
LOCALISATION		RESULTAT	
Mur D		Amiante non détecté

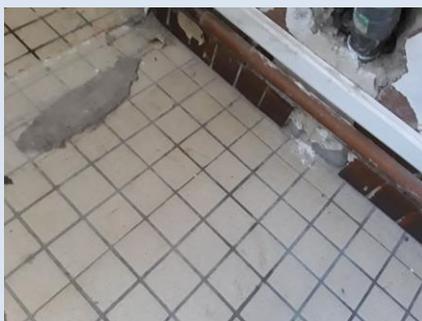
PRELEVEMENT : 35LAM0201P011

NOM DU CLIENT	NUMERO DU DOSSIER	PIECE OU LOCAL	
OPH77	35LAM0201 16/10/2018	Cuisine	
ELEMENT	DESCRIPTIF DU LABORATOIRE	DATE DE PRELEVEMENT	NOM DE L'OPERATEUR
Colle plinthe	Colle beige en vrac hétérogène	16/10/2018	JULIEN Mickaël
LOCALISATION		RESULTAT	
Mur E		Amiante non détecté

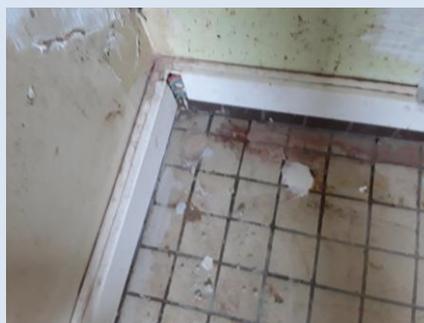
PRELEVEMENT : 35LAM0201P013			
NOM DU CLIENT	NUMERO DU DOSSIER	PIECE OU LOCAL	
OPH77	35LAM0201 16/10/2018	Cuisine	
ELEMENT	DESCRIPTIF DU LABORATOIRE	DATE DE PRELEVEMENT	NOM DE L'OPERATEUR
Colle carrelage	Colle beige en vrac hétérogène + carrelage	16/10/2018	JULIEN Mickaël
LOCALISATION		RESULTAT	
Sol		Amiante non détecté

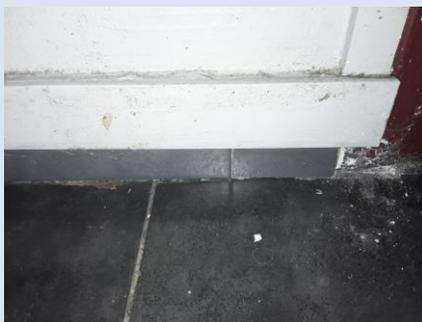
PRELEVEMENT : 35LAM0201P014

NOM DU CLIENT	NUMERO DU DOSSIER	PIECE OU LOCAL	
OPH77	35LAM0201 16/10/2018	Cuisine	
ELEMENT	DESCRIPTIF DU LABORATOIRE	DATE DE PRELEVEMENT	NOM DE L'OPERATEUR
Colle plinthe	Colle beige + peintures multiples non séparable + joint cassant gris + carrelage	16/10/2018	JULIEN Mickaël
LOCALISATION		RESULTAT	
Mur H		Amiante non détecté

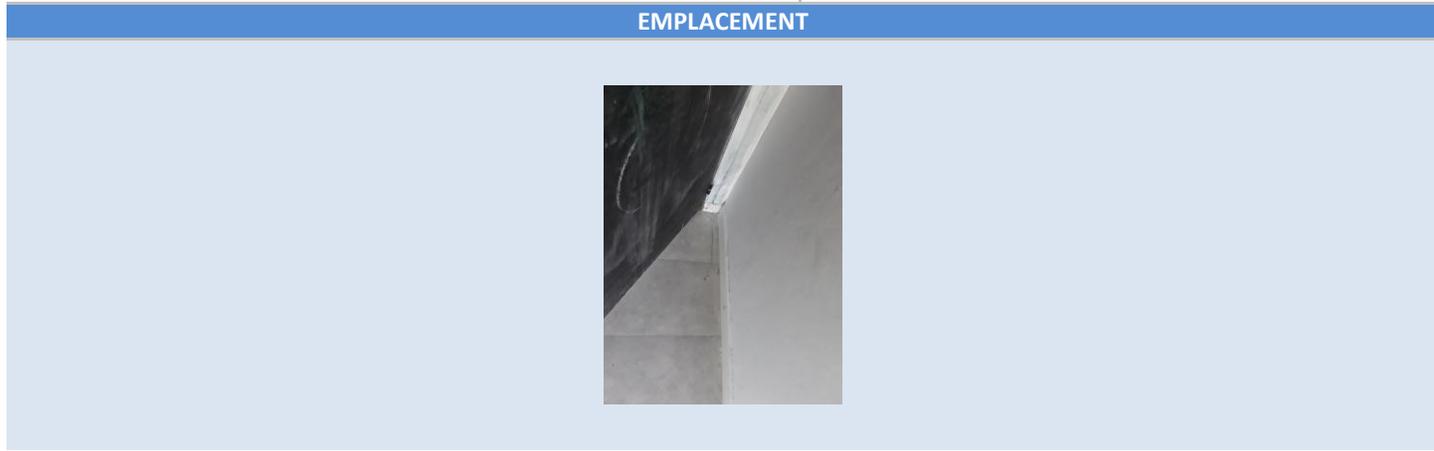
PRELEVEMENT : 35LAM0201P015			
NOM DU CLIENT	NUMERO DU DOSSIER	PIECE OU LOCAL	
OPH77	35LAM0201 16/10/2018	Chambre 3	
ELEMENT	DESCRIPTIF DU LABORATOIRE	DATE DE PRELEVEMENT	NOM DE L'OPERATEUR
Dalle de sol	Colle bitumineuse noire + colle polymère jaune non séparable + ragréage gris en vrac non séparable + sous couche de ragréage blanche en vrac non séparable	16/10/2018	JULIEN Mickaël
LOCALISATION		RESULTAT	
Sol		Fr2:Amiante détecté (Chrysotile)

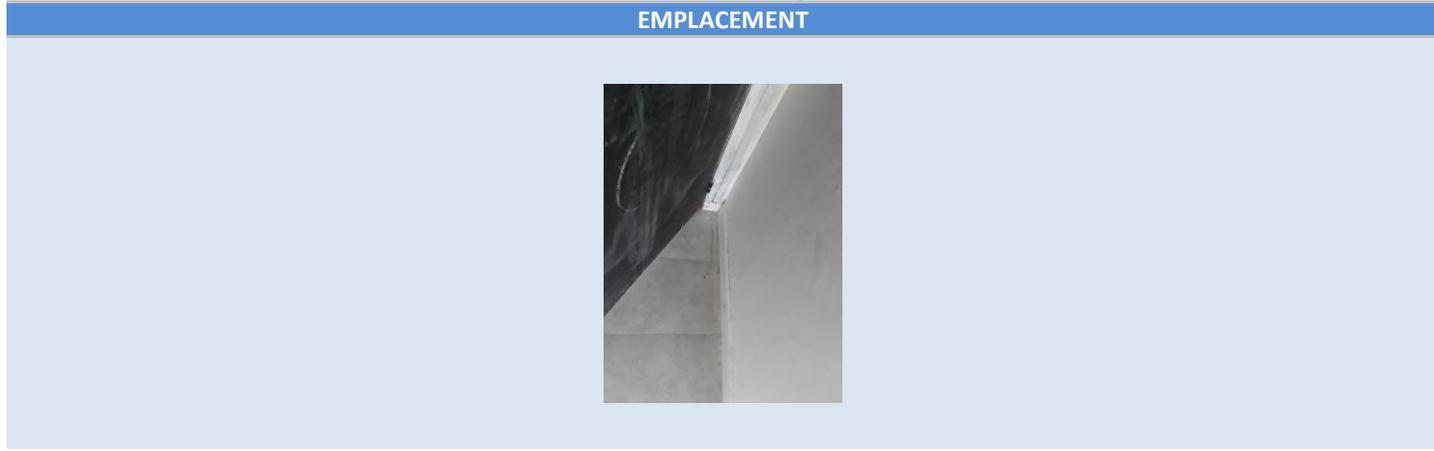
PRELEVEMENT : 35LAM0201P015			
NOM DU CLIENT	NUMERO DU DOSSIER	PIECE OU LOCAL	
OPH77	35LAM0201 16/10/2018	Chambre 3	
ELEMENT	DESCRIPTIF DU LABORATOIRE	DATE DE PRELEVEMENT	NOM DE L'OPERATEUR
Dalle de sol	Revêtement cassant beige + matériau compact gris hétérogène	16/10/2018	JULIEN Mickaël
LOCALISATION		RESULTAT	
Sol		Fr3:Amiante non détecté

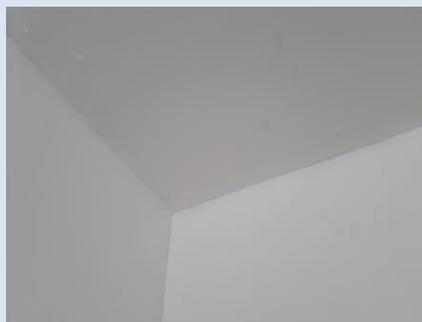
PRELEVEMENT : 35LAM0201P016			
NOM DU CLIENT	NUMERO DU DOSSIER	PIECE OU LOCAL	
OPH77	35LAM0201 16/10/2018	Chambre 3	
ELEMENT	DESCRIPTIF DU LABORATOIRE	DATE DE PRELEVEMENT	NOM DE L'OPERATEUR
Enduit / Peinture plaque de plâtre	Enduit plâtreux blanc en vrac + peinture non séparable	16/10/2018	JULIEN Mickaël
LOCALISATION		RESULTAT	
Plafond		Amiante non détecté
