Pré-Rapport de mission de repérage des matériaux et produits contenant de l'amiante avant réalisation de travaux

37 RUE DES PECHEURS

MODULE 35LAM0505
77360 VAIRES SUR MARNE

RAPPORT N° :	35LAM0505	Laboratoire d'Analyses :	ITGA
Repérage réalisé le :	11/03/2019	Adresse laboratoire :	3 RUE ARMAND HERPIN LACROIX - CS 46537 35065 RENNES CEDEX
Accompagnateur :		Numéro d'accréditation :	1-5967
Par :	Abdessamad RHENZOUR	Organisme d'assurance professionnelle :	AXA France
N° certificat :	DTI3342	Adresse assurance :	313 Terrasses de l'Arche 92727 NANTERRE CEDEX
Date d'obtention :	23/11/2017	N° de contrat d'assurance :	10158549604
Organisme certificateur	DEKRA 5 avenue Garlande - 92220 BAGNEUX	Date de validité :	31/12/2019

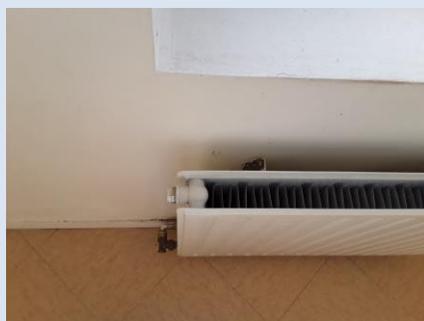
PRELEVEMENT : 35LAM0505P002			
NOM DU CLIENT	NUMERO DU DOSSIER		PIECE OU LOCAL
OPH77	35LAM0505 11/03/2019		Séjour / Salon (RC)
ELEMENT	DESCRIPTIF DU LABORATOIRE	DATE DE PRELEVEMENT	NOM DE L'OPERATEUR
Enduit / Peinture plaque de plâtre	Enduit plâtreux blanc en vrac + peinture non séparable + carton non séparable	11/03/2019	RHENZOUR Abdessamad
LOCALISATION		RESULTAT	
Mur E		Amiante non détecté

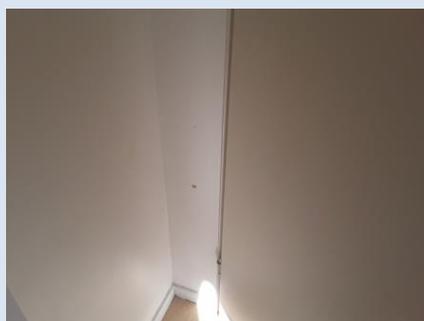
PRELEVEMENT : 35LAM0505P003			
NOM DU CLIENT	NUMERO DU DOSSIER	PIECE OU LOCAL	
OPH77	35LAM0505 11/03/2019	Chambre 2 (RC)	
ELEMENT	DESCRIPTIF DU LABORATOIRE	DATE DE PRELEVEMENT	NOM DE L'OPERATEUR
Enduit / Peinture plaque de plâtre	Enduit plâtreux blanc en vrac + peinture non séparable + carton non séparable	11/03/2019	RHENZOUR Abdessamad
LOCALISATION		RESULTAT	
Mur F		Amiante non détecté

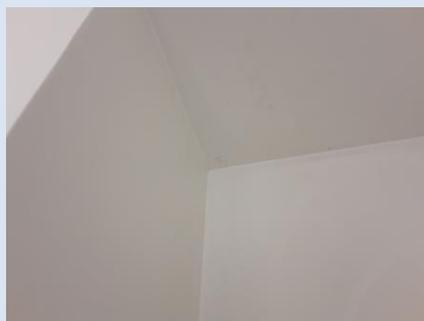
PRELEVEMENT : 35LAM0505P004			
NOM DU CLIENT	NUMERO DU DOSSIER	PIECE OU LOCAL	
OPH77	35LAM0505 11/03/2019	Salle de bains (RC)	
ELEMENT	DESCRIPTIF DU LABORATOIRE	DATE DE PRELEVEMENT	NOM DE L'OPERATEUR
Enduit / Peinture plaque de plâtre	Enduit plâtreux blanc en vrac + peintures multiples non séparable + carton non séparable	11/03/2019	RHENZOUR Abdessamad
LOCALISATION		RESULTAT	
Plafond		Amiante non détecté

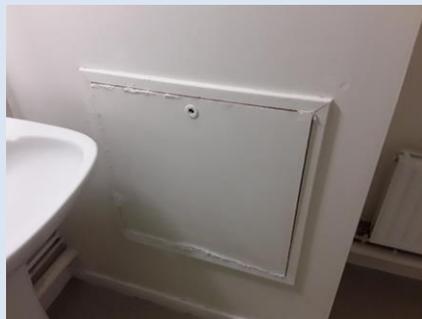
PRELEVEMENT : 35LAM0505P005

NOM DU CLIENT	NUMERO DU DOSSIER	PIECE OU LOCAL	
OPH77	35LAM0505 11/03/2019	Gaine technique 2 (RC)	
ELEMENT	DESCRIPTIF DU LABORATOIRE	DATE DE PRELEVEMENT	NOM DE L'OPERATEUR
Conduit Béton		11/03/2019	RHENZOUR Abdessamad
LOCALISATION		RESULTAT	
Conduits		Amiante non détectée

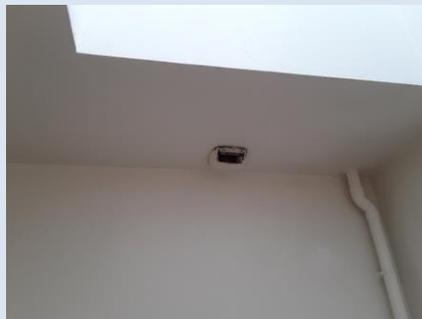
PRELEVEMENT : 35LAM0505P007			
NOM DU CLIENT	NUMERO DU DOSSIER	PIECE OU LOCAL	
OPH77	35LAM0505 11/03/2019	Cuisine (RC)	
ELEMENT	DESCRIPTIF DU LABORATOIRE	DATE DE PRELEVEMENT	NOM DE L'OPERATEUR
Conduit		11/03/2019	RHENZOUR Abdessamad
LOCALISATION		RESULTAT	
Conduits		Inaccessible
