Pré-Rapport de mission de repérage des matériaux et produits contenant de l'amiante avant réalisation de travaux

37 RUE DES PECHEURS

MODULE 35LAM0513
77360 VAIRES SUR MARNE

RAPPORT N° :	35LAM0513	Laboratoire d'Analyses :	ITGA
Repérage réalisé le :	11/03/2019	Adresse laboratoire :	3 RUE ARMAND HERPIN LACROIX - CS 46537 35065 RENNES CEDEX
Accompagnateur :		Numéro d'accréditation :	1-5967
Par :	Abdessamad RHENZOUR	Organisme d'assurance professionnelle :	AXA France
N° certificat :	DTI3342	Adresse assurance :	313 Terrasses de l'Arche 92727 NANTERRE CEDEX
Date d'obtention :	23/11/2017	N° de contrat d'assurance :	10158549604
Organisme certificateur	DEKRA 5 avenue Garlande - 92220 BAGNEUX	Date de validité :	31/12/2019

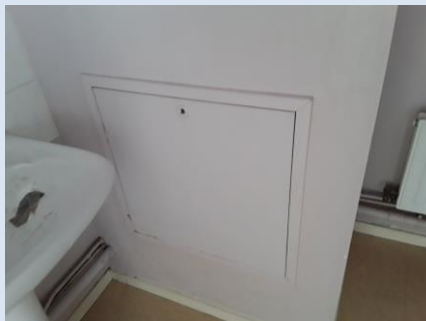
PRELEVEMENT : 35LAM0513P007			
NOM DU CLIENT	NUMERO DU DOSSIER	PIECE OU LOCAL	
OPH77	35LAM0513 11/03/2019	Salle de bains (RC)	
ELEMENT	DESCRIPTIF DU LABORATOIRE	DATE DE PRELEVEMENT	NOM DE L'OPERATEUR
Conduit Béton		11/03/2019	RHENZOUR Abdessamad
LOCALISATION		RESULTAT	
Conduits		Amiante non détectée
