Rapport de mission de repérage des matériaux et produits contenant de l'amiante avant réalisation de travaux

41 RUE DES PECHEURS

77360 VAIRES SUR MARNE

RAPPORT N° :	35LAO0102	Laboratoire d'Analyses :	ITGA
Repérage réalisé le :	29/05/2018	Adresse laboratoire :	3 RUE ARMAND HERPIN LACROIX - CS 46537 35065 RENNES CEDEX
Accompagnateur :		Numéro d'accréditation :	1-5967
Par :	Mickaël JULIEN	Organisme d'assurance professionnelle :	AXA France
N° certificat :	CPDI 4129	Adresse assurance :	313 Terrasses de l'Arche 92727 NANTERRE CEDEX
Date d'obtention :	01/01/2017	N° de contrat d'assurance :	10063271004
Organisme certificateur	I.CERT Parc Edonia - Bâtiment G - Rue de la Terre Victoria - 35760 SAINT-GREGOIRE	Date de validité :	31/12/2018

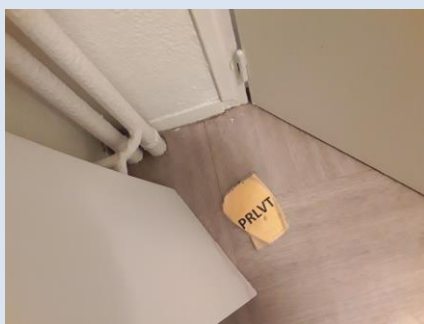
PRELEVEMENT : 35LAO0102P003

NOM DU CLIENT	NUMERO DU DOSSIER	PIECE OU LOCAL	
OPH77	35LAO0102 29/05/2018	Salle de bains	
ELEMENT	DESCRIPTIF DU LABORATOIRE	DATE DE PRELEVEMENT	NOM DE L'OPERATEUR
Enduit béton	Peintures multiples en vrac + enduit plâtreux blanc en faible quantité en vrac non séparable	29/05/2018	JULIEN Mickaël
LOCALISATION		RESULTAT	
Mur B		Amiante non détecté

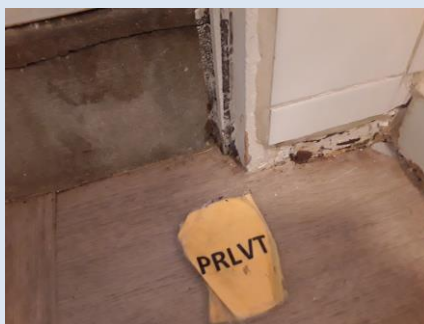
PRELEVEMENT : 35LAO0102P004

NOM DU CLIENT	NUMERO DU DOSSIER	PIECE OU LOCAL	
OPH77	35LAO0102 29/05/2018	Salle de bains	
ELEMENT	DESCRIPTIF DU LABORATOIRE	DATE DE PRELEVEMENT	NOM DE L'OPERATEUR
Plinthes	Colle grise en vrac + peintures multiples non séparable + carrelage en vrac	29/05/2018	JULIEN Mickaël
LOCALISATION		RESULTAT	
Mur B		Amiante non détecté

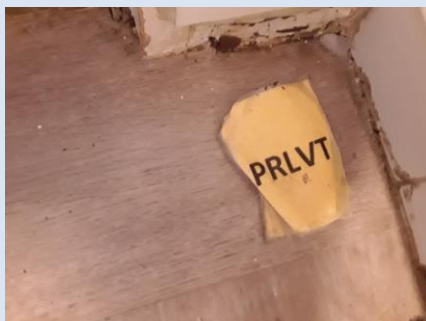
PRELEVEMENT : 35LAO0102P006

NOM DU CLIENT	NUMERO DU DOSSIER	PIECE OU LOCAL	
OPH77	35LAO0102 29/05/2018	Salle de bains	
ELEMENT	DESCRIPTIF DU LABORATOIRE	DATE DE PRELEVEMENT	NOM DE L'OPERATEUR
Dalle de sol	Revêtement souple gris + colle polymère jaune avec poussières non séparable + peinture en faible quantité non séparable + colle grise non séparable + matériau beige hétérogène + carrelage	29/05/2018	JULIEN Mickaël
LOCALISATION		RESULTAT	
Sol		Amiante non détecté
