Rapport de repérage des matériaux et produits contenant de l'amiante avant réalisation de travaux dans un immeuble bâti

43 Rue des Pecheurs - Logement 1 - ESC AP + R+3
77360 VAIRES SUR MARNE

Date du rapport : 07/03/2020

35LAP0301 07/03/2020 - 08:38

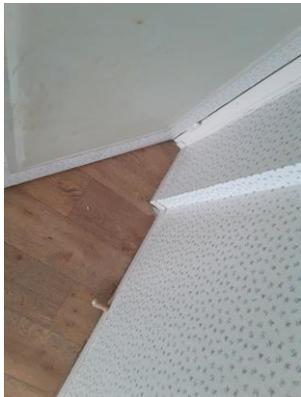
Identification : P003 (Fr1)
Pièce et étage : Chambre 2 R+3
Localisation : Sol
Parties d'ouvrages ou de composants : Autres (Revêtement souple)
Descriptif Laboratoire : Revêtement souple marron
Résultat (justification) : Amiante non détectée (RESULTAT ANALYSE)

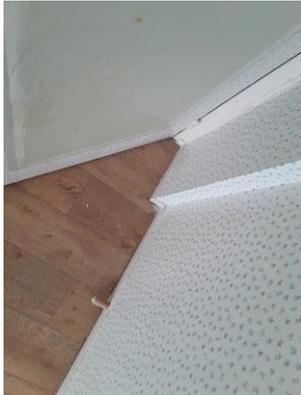
Identification : P003 (Fr2)

Pièce et étage : Chambre 2 R+3

Localisation : Sol

Parties d'ouvrages ou de composants : Autres (Revêtement souple)

Descriptif Laboratoire : Dalle dure cassante beige + colle polymère jaune en faible quantité non séparable

Résultat (justification) : Amiante détecté (RESULTAT ANALYSE)

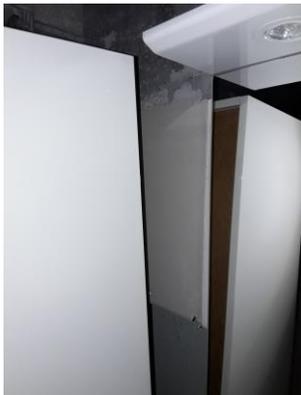
Identification : P009
Pièce et étage : Salle de bains R+3
Localisation : Mur D
Parties d'ouvrages ou de composants : Autres (Enduit / Peinture plaque de plâtre)
Descriptif Laboratoire : Peintures multiples non séparable + enduit plâtreux blanc en vrac avec couche cartonnée et poussières
Résultat (justification) : Amiante non détectée (RESULTAT ANALYSE)
