Rapport de mission de repérage des matériaux et produits contenant de l'amiante avant réalisation de travaux

47 rue des pecheurs

logement 1

RAPPORT N° :	35LAR0101	Laboratoire d'Analyses :	ITGA
Repérage réalisé le :	14/06/2019	Adresse laboratoire :	3 RUE ARMAND HERPIN LACROIX - CS 46537 35065 RENNES CEDEX
Accompagnateur :		Numéro d'accréditation :	1-5967
Par :	Alain LEITE LOPES	Organisme d'assurance professionnelle :	AXA France
N° certificat :	CPDI4715	Adresse assurance :	313 Terrasses de l'Arche 92727 NANTERRE CEDEX
Date d'obtention :	17/01/2018	N° de contrat d'assurance :	10158549604
Organisme certificateur	I.Cert Parc EDONIA - Bâtiment G - Rue de la Terre Victoria - 35760 Saint-Grégoire	Date de validité :	31/12/2019

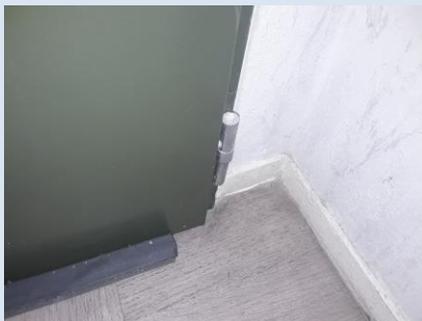
PRELEVEMENT : 35LAR0101P001			
NOM DU CLIENT	NUMERO DU DOSSIER		PIECE OU LOCAL
OPH77	35LAR0101 14/06/2019		Entrée (R+1)
ELEMENT	DESCRIPTIF DU LABORATOIRE	DATE DE PRELEVEMENT	NOM DE L'OPERATEUR
Béton	Matériau plâtreux blanc en vrac + peinture non séparable	14/06/2019	LEITE LOPES Alain
LOCALISATION		RESULTAT	
Mur D		Amiante non détecté

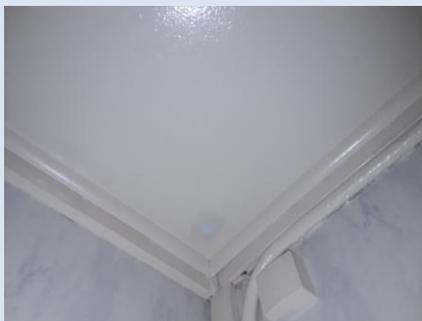
PRELEVEMENT : 35LAR0101P002			
NOM DU CLIENT	NUMERO DU DOSSIER		PIECE OU LOCAL
OPH77	35LAR0101 14/06/2019		Entrée (R+1)
ELEMENT	DESCRIPTIF DU LABORATOIRE	DATE DE PRELEVEMENT	NOM DE L'OPERATEUR
Enduit / Peinture béton	Enduit plâtreux blanc en vrac non séparable + peinture non séparable	14/06/2019	LEITE LOPES Alain
LOCALISATION		RESULTAT	
Plafond		Amiante non détecté

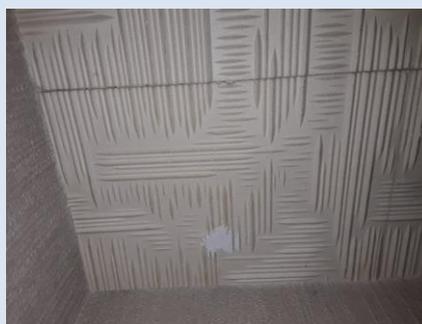
PRELEVEMENT : 35LAR0101P003			
NOM DU CLIENT	NUMERO DU DOSSIER	PIECE OU LOCAL	
OPH77	35LAR0101 14/06/2019	Séjour (R+1)	
ELEMENT	DESCRIPTIF DU LABORATOIRE	DATE DE PRELEVEMENT	NOM DE L'OPERATEUR
Dalle de polystyrènes	Polystyrène + colle polymère jaune non séparable	14/06/2019	LEITE LOPES Alain
LOCALISATION		RESULTAT	
Plafond		Fr1:Amiante non détecté

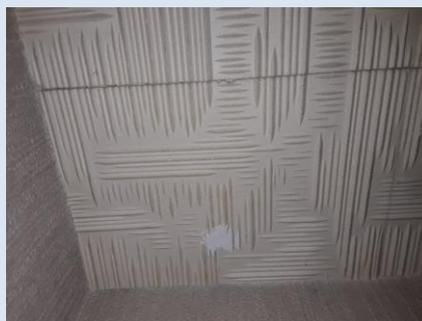
PRELEVEMENT : 35LAR0101P003			
NOM DU CLIENT	NUMERO DU DOSSIER	PIECE OU LOCAL	
OPH77	35LAR0101 14/06/2019	Séjour (R+1)	
ELEMENT	DESCRIPTIF DU LABORATOIRE	DATE DE PRELEVEMENT	NOM DE L'OPERATEUR
Dalle de polystyrènes	Matériau plâtreux en vrac + papier non séparable	14/06/2019	LEITE LOPES Alain
LOCALISATION		RESULTAT	
Plafond		Fr2:Amiante non détecté

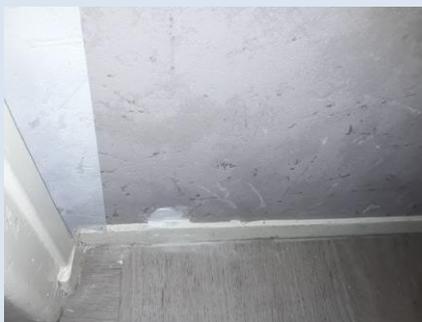
PRELEVEMENT : 35LAR0101P004			
NOM DU CLIENT	NUMERO DU DOSSIER		PIECE OU LOCAL
OPH77	35LAR0101 14/06/2019		Cellier (R+1)
ELEMENT	DESCRIPTIF DU LABORATOIRE	DATE DE PRELEVEMENT	NOM DE L'OPERATEUR
Enduit	Enduit plâtreux blanc en vrac + peinture non séparable + papier peint non séparable	14/06/2019	LEITE LOPES Alain
LOCALISATION		RESULTAT	
Mur A		Amiante détecté (Chrysotile)

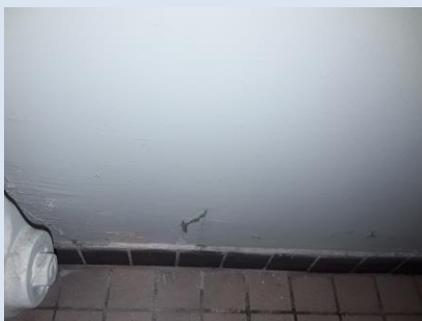
PRELEVEMENT : 35LAR0101P005			
NOM DU CLIENT	NUMERO DU DOSSIER		PIECE OU LOCAL
OPH77	35LAR0101 14/06/2019		Salle D'eau / WC (R+1)
ELEMENT	DESCRIPTIF DU LABORATOIRE	DATE DE PRELEVEMENT	NOM DE L'OPERATEUR
Béton	Matériau plâtreux blanc en vrac + peintures multiples avec poussières non séparable	14/06/2019	LEITE LOPES Alain
LOCALISATION		RESULTAT	
Mur E		Amiante non détecté

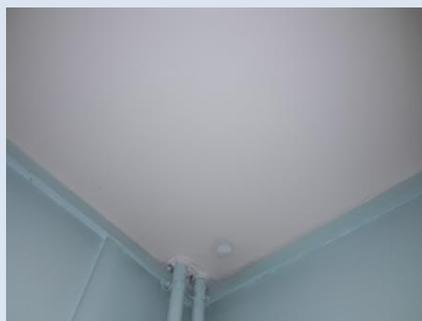
PRELEVEMENT : 35LAR0101P006			
NOM DU CLIENT	NUMERO DU DOSSIER	PIECE OU LOCAL	
OPH77	35LAR0101 14/06/2019	Salle D'eau / WC (R+1)	
ELEMENT	DESCRIPTIF DU LABORATOIRE	DATE DE PRELEVEMENT	NOM DE L'OPERATEUR
Enduit / Peinture béton	Enduit plâtreux blanc en vrac + peintures multiples non séparable + matériau gris non séparable	14/06/2019	LEITE LOPES Alain
LOCALISATION		RESULTAT	
Plafond		Amiante non détecté

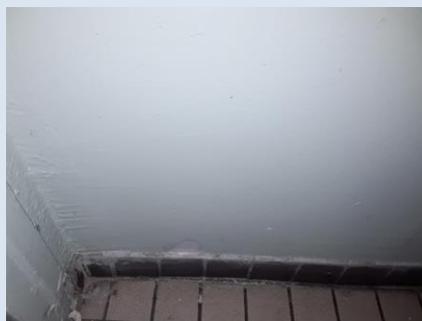
PRELEVEMENT : 35LAR0101P007			
NOM DU CLIENT	NUMERO DU DOSSIER	PIECE OU LOCAL	
OPH77	35LAR0101 14/06/2019	Salle D'eau / WC (R+1)	
ELEMENT	DESCRIPTIF DU LABORATOIRE	DATE DE PRELEVEMENT	NOM DE L'OPERATEUR
Enduit	Enduit plâtreux blanc en vrac + peintures multiples avec poussières non séparable	14/06/2019	LEITE LOPES Alain
LOCALISATION		RESULTAT	
Mur A		Amiante non détecté

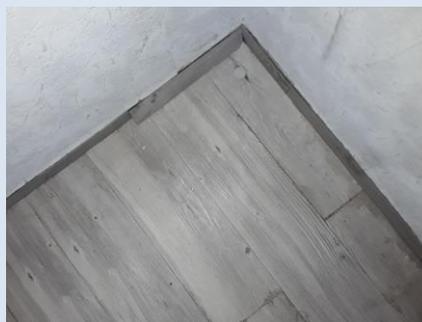
PRELEVEMENT : 35LAR0101P008			
NOM DU CLIENT	NUMERO DU DOSSIER	PIECE OU LOCAL	
OPH77	35LAR0101 14/06/2019	Cuisine (R+1)	
ELEMENT	DESCRIPTIF DU LABORATOIRE	DATE DE PRELEVEMENT	NOM DE L'OPERATEUR
Dalle de sol	Revêtement cassant gris + colle polymère incolore avec poussières non séparable	14/06/2019	LEITE LOPES Alain
LOCALISATION		RESULTAT	
Sol		Fr1:Amiante non détecté

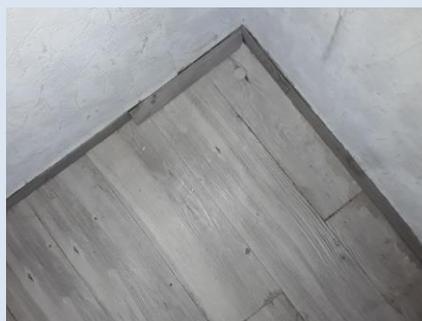
PRELEVEMENT : 35LAR0101P008			
NOM DU CLIENT	NUMERO DU DOSSIER	PIECE OU LOCAL	
OPH77	35LAR0101 14/06/2019	Cuisine (R+1)	
ELEMENT	DESCRIPTIF DU LABORATOIRE	DATE DE PRELEVEMENT	NOM DE L'OPERATEUR
Dalle de sol	Carrelage	14/06/2019	LEITE LOPES Alain
LOCALISATION		RESULTAT	
Sol		Fr2:Amiante non détecté

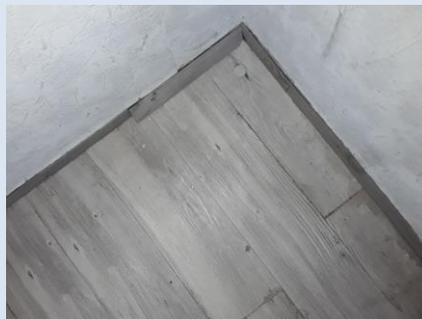
PRELEVEMENT : 35LAR0101P008			
NOM DU CLIENT	NUMERO DU DOSSIER		PIECE OU LOCAL
OPH77	35LAR0101 14/06/2019		Cuisine (R+1)
ELEMENT	DESCRIPTIF DU LABORATOIRE	DATE DE PRELEVEMENT	NOM DE L'OPERATEUR
Dalle de sol	Colle beige	14/06/2019	LEITE LOPES Alain
LOCALISATION		RESULTAT	
Sol		Fr3:Amiante non détecté

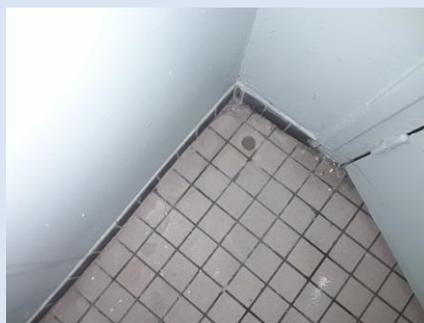
PRELEVEMENT : 35LAR0101P011			
NOM DU CLIENT	NUMERO DU DOSSIER	PIECE OU LOCAL	
OPH77	35LAR0101 14/06/2019	Salle D'eau / WC (R+1)	
ELEMENT	DESCRIPTIF DU LABORATOIRE	DATE DE PRELEVEMENT	NOM DE L'OPERATEUR
Carrelage	Colle grise hétérogène	14/06/2019	LEITE LOPES Alain
LOCALISATION		RESULTAT	
Sol		Fr1:Amiante non détecté

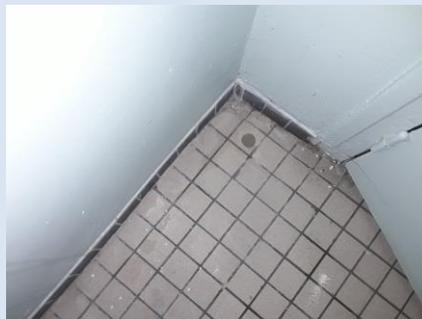
PRELEVEMENT : 35LAR0101P011			
NOM DU CLIENT	NUMERO DU DOSSIER	PIECE OU LOCAL	
OPH77	35LAR0101 14/06/2019	Salle D'eau / WC (R+1)	
ELEMENT	DESCRIPTIF DU LABORATOIRE	DATE DE PRELEVEMENT	NOM DE L'OPERATEUR
Carrelage	Carrelage	14/06/2019	LEITE LOPES Alain
LOCALISATION		RESULTAT	
Sol		Fr2:Amiante non détecté

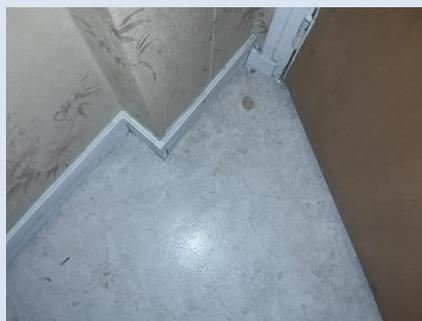
PRELEVEMENT : 35LAR0101P012			
NOM DU CLIENT	NUMERO DU DOSSIER	PIECE OU LOCAL	
OPH77	35LAR0101 14/06/2019	Chambre 1 (R+1)	
ELEMENT	DESCRIPTIF DU LABORATOIRE	DATE DE PRELEVEMENT	NOM DE L'OPERATEUR
Revêtement souple	Colle bitumineuse noire + ragréage gris non séparable + sous couche de ragréage blanche non séparable	14/06/2019	LEITE LOPES Alain
LOCALISATION		RESULTAT	
Sol		Fr1:Amiante détecté (Chrysotile)

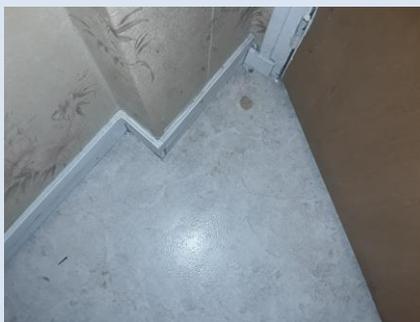
PRELEVEMENT : 35LAR0101P012			
NOM DU CLIENT	NUMERO DU DOSSIER	PIECE OU LOCAL	
OPH77	35LAR0101 14/06/2019	Chambre 1 (R+1)	
ELEMENT	DESCRIPTIF DU LABORATOIRE	DATE DE PRELEVEMENT	NOM DE L'OPERATEUR
Revêtement souple	Dalle dure cassante grise + colle polymère jaune non séparable	14/06/2019	LEITE LOPES Alain
LOCALISATION		RESULTAT	
Sol		Fr2:Amiante détecté (Chrysotile)

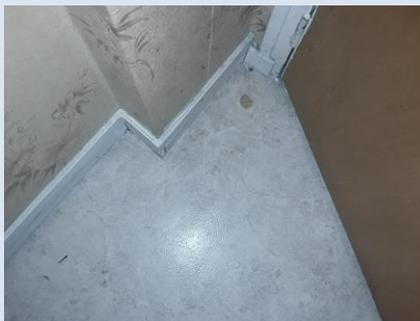
PRELEVEMENT : 35LAR0101P012			
NOM DU CLIENT	NUMERO DU DOSSIER	PIECE OU LOCAL	
OPH77	35LAR0101 14/06/2019	Chambre 1 (R+1)	
ELEMENT	DESCRIPTIF DU LABORATOIRE	DATE DE PRELEVEMENT	NOM DE L'OPERATEUR
Revêtement souple	Revêtement souple beige	14/06/2019	LEITE LOPES Alain
LOCALISATION		RESULTAT	
Sol		Fr3:Amiante non détecté

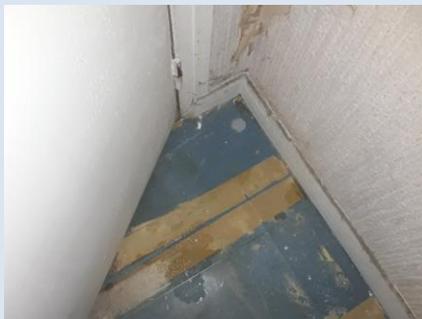
PRELEVEMENT : 35LAR0101P014			
NOM DU CLIENT	NUMERO DU DOSSIER	PIECE OU LOCAL	
OPH77	35LAR0101 14/06/2019	Séjour (R+1)	
ELEMENT	DESCRIPTIF DU LABORATOIRE	DATE DE PRELEVEMENT	NOM DE L'OPERATEUR
Dalle de sol	Dalle dure cassante bleue	14/06/2019	LEITE LOPES Alain
LOCALISATION		RESULTAT	
Sol		Fr1:Amiante détecté (Chrysotile)

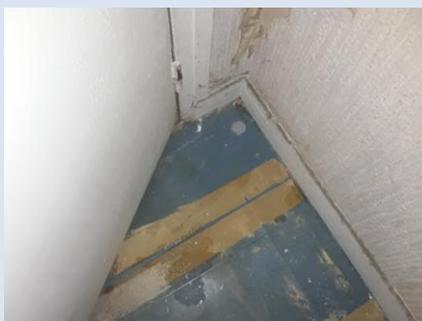
PRELEVEMENT : 35LAR0101P014			
NOM DU CLIENT	NUMERO DU DOSSIER	PIECE OU LOCAL	
OPH77	35LAR0101 14/06/2019	Séjour (R+1)	
ELEMENT	DESCRIPTIF DU LABORATOIRE	DATE DE PRELEVEMENT	NOM DE L'OPERATEUR
Dalle de sol	Colle bitumineuse noire	14/06/2019	LEITE LOPES Alain
LOCALISATION		RESULTAT	
Sol		Fr2:Amiante détecté (Chrysotile)

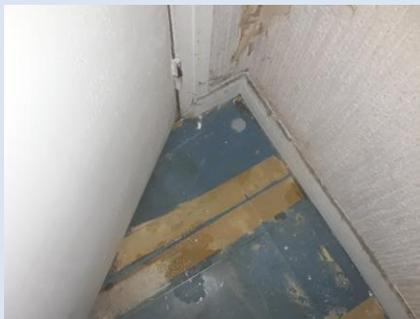
PRELEVEMENT : 35LAR0101P014

NOM DU CLIENT	NUMERO DU DOSSIER	PIECE OU LOCAL	
OPH77	35LAR0101 14/06/2019	Séjour (R+1)	
ELEMENT	DESCRIPTIF DU LABORATOIRE	DATE DE PRELEVEMENT	NOM DE L'OPERATEUR
Dalle de sol	Ragréage gris hétérogène	14/06/2019	LEITE LOPES Alain
LOCALISATION		RESULTAT	
Sol		Fr3:Amiante non détecté

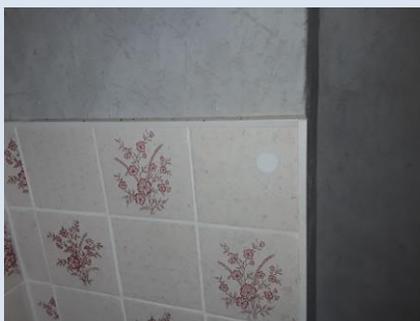
PRELEVEMENT : 35LAR0101P015

NOM DU CLIENT	NUMERO DU DOSSIER	PIECE OU LOCAL	
OPH77	35LAR0101 14/06/2019	Cuisine (R+1)	
ELEMENT	DESCRIPTIF DU LABORATOIRE	DATE DE PRELEVEMENT	NOM DE L'OPERATEUR
Faïence 1	Colle beige en faible quantité non séparable + carrelage	14/06/2019	LEITE LOPES Alain
LOCALISATION		RESULTAT	
Mur F		Amiante non détecté

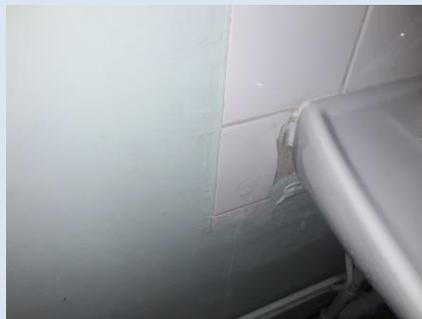
PRELEVEMENT : 35LAR0101P016			
NOM DU CLIENT	NUMERO DU DOSSIER		PIECE OU LOCAL
OPH77	35LAR0101 14/06/2019		Salle D'eau / WC (R+1)
ELEMENT	DESCRIPTIF DU LABORATOIRE	DATE DE PRELEVEMENT	NOM DE L'OPERATEUR
Faïence 1	Colle beige + matériau gris non séparable	14/06/2019	LEITE LOPES Alain
LOCALISATION		RESULTAT	
Mur C		Fr1:Amiante non détecté

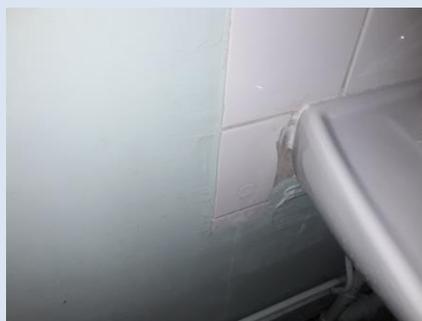
PRELEVEMENT : 35LAR0101P016			
NOM DU CLIENT	NUMERO DU DOSSIER		PIECE OU LOCAL
OPH77	35LAR0101 14/06/2019		Salle D'eau / WC (R+1)
ELEMENT	DESCRIPTIF DU LABORATOIRE	DATE DE PRELEVEMENT	NOM DE L'OPERATEUR
Faïence 1	Carrelage	14/06/2019	LEITE LOPES Alain
LOCALISATION		RESULTAT	
Mur C		Fr2:Amiante non détecté

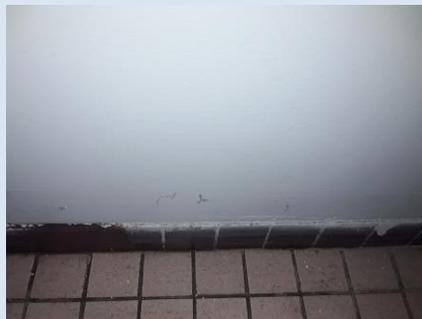
PRELEVEMENT : 35LAR0101P017			
NOM DU CLIENT	NUMERO DU DOSSIER		PIECE OU LOCAL
OPH77	35LAR0101 14/06/2019		Salle D'eau / WC (R+1)
ELEMENT	DESCRIPTIF DU LABORATOIRE	DATE DE PRELEVEMENT	NOM DE L'OPERATEUR
Plinthes	Colle grise	14/06/2019	LEITE LOPES Alain
LOCALISATION		RESULTAT	
Mur E		Fr1:Amiante non détecté

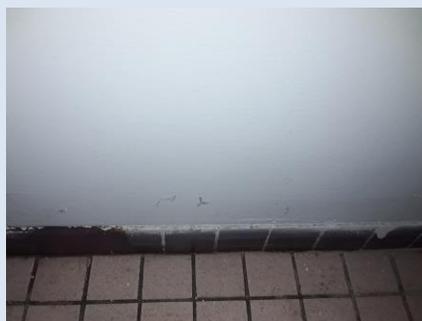
PRELEVEMENT : 35LAR0101P017			
NOM DU CLIENT	NUMERO DU DOSSIER		PIECE OU LOCAL
OPH77	35LAR0101 14/06/2019		Salle D'eau / WC (R+1)
ELEMENT	DESCRIPTIF DU LABORATOIRE	DATE DE PRELEVEMENT	NOM DE L'OPERATEUR
Plinthes	Carrelage	14/06/2019	LEITE LOPES Alain
LOCALISATION		RESULTAT	
Mur E		Fr2:Amiante non détecté

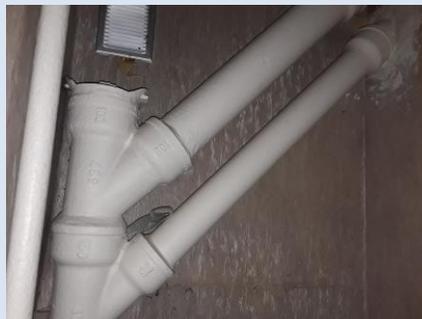
PRELEVEMENT : 35LAR0101P018			
NOM DU CLIENT	NUMERO DU DOSSIER		PIECE OU LOCAL
OPH77	35LAR0101 14/06/2019		WC (R+1)
ELEMENT	DESCRIPTIF DU LABORATOIRE	DATE DE PRELEVEMENT	NOM DE L'OPERATEUR
Conduit Metal		14/06/2019	LEITE LOPES Alain
LOCALISATION		RESULTAT	
Colonnes de chutes		Non Analysé
