Rapport de mission de repérage des matériaux et produits contenant de l'amiante avant réalisation de travaux

47 RUE DES PECHEURS LGT 2

77360 VAIRES SUR MARNE

RAPPORT N° :	35LAR0202	Laboratoire d'Analyses :	ITGA
Repérage réalisé le :	02/01/2018	Adresse laboratoire :	3 RUE ARMAND HERPIN LACROIX - CS 46537 35065 RENNES CEDEX
Accompagnateur :		Numéro d'accréditation :	1-5967
Par :	Tristan BRUNOT	Organisme d'assurance professionnelle :	ALLIANZ
N° certificat :	CPDI 3541	Adresse assurance :	Direction Opérations Entreprises 5C Esplanade Charles de Gaulle 33081 BORDEAUX CEDEX
Date d'obtention :	27/12/2017	N° de contrat d'assurance :	55897385
Organisme certificateur	I.CERT PARC EDONIA - BAT G - RUE DE LA TERRE VICTORIA - 35760 SAINT GREGOIRE	Date de validité :	31/12/2017

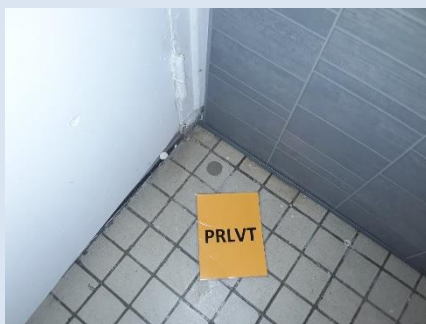
PRELEVEMENT : 35LAR0202P001			
NOM DU CLIENT	NUMERO DU DOSSIER		PIECE OU LOCAL
OPH77	35LAR0202 02/01/2018		Salle de bains
ELEMENT	DESCRIPTIF DU LABORATOIRE	DATE DE PRELEVEMENT	NOM DE L'OPERATEUR
Carrelage	Colle grise en faible quantité en vrac + peinture en faible quantité non séparable + carrelage	02/01/2018	BRUNOT Tristan
LOCALISATION		RESULTAT	
Sol		Amiante non détecté

Fraction Analysée	Technique analytique et date d'analyse	Résultat	Type d'amiante	Nb de préparations
▶ Colle grise en faible quantité en vrac + peinture en faible quantité non séparable + carrelage	META le 06/01/2018	Amiante non détecté	---	1

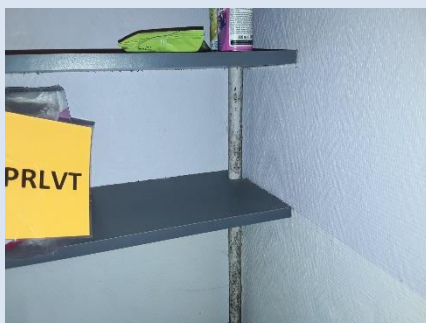
PRELEVEMENT : 35LAR0202P002			
NOM DU CLIENT	NUMERO DU DOSSIER		PIECE OU LOCAL
OPH77	35LAR0202 02/01/2018		WC
ELEMENT	DESCRIPTIF DU LABORATOIRE	DATE DE PRELEVEMENT	NOM DE L'OPERATEUR
Enduit béton	Enduit plâtreux blanc en vrac + peinture non séparable	02/01/2018	BRUNOT Tristan
LOCALISATION		RESULTAT	
Mur C		Amiante non détecté

Fraction Analysée	Technique analytique et date d'analyse	Résultat	Type d'amiante	Nb de préparations
▶ Enduit plâtreux blanc en vrac + peinture non séparable	META le 06/01/2018	Amiante non détecté	---	1

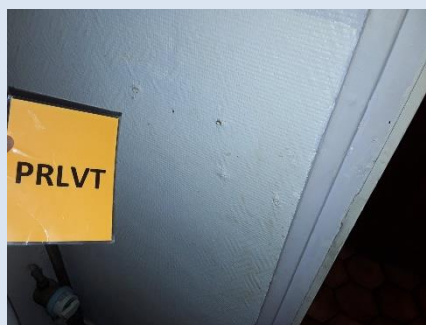
PRELEVEMENT : 35LAR0202P003			
NOM DU CLIENT	NUMERO DU DOSSIER		PIECE OU LOCAL
OPH77	35LAR0202 02/01/2018		WC
ELEMENT	DESCRIPTIF DU LABORATOIRE	DATE DE PRELEVEMENT	NOM DE L'OPERATEUR
Enduit	Enduit plâtreux blanc en faible quantité en vrac non séparable + peintures multiples en faible quantité non séparable + papier en faible quantité non séparable	02/01/2018	BRUNOT Tristan
LOCALISATION		RESULTAT	
Mur A		Amiante non détecté

Fraction Analyisée	Technique analytique et date d'analyse	Résultat	Type d'amiante	Nb de préparations
▶ Enduit plâtreux blanc en faible quantité en vrac non séparable + peintures multiples en faible quantité non séparable + papier en faible quantité non séparable	META le 08/01/2018	Amiante non détecté	---	1

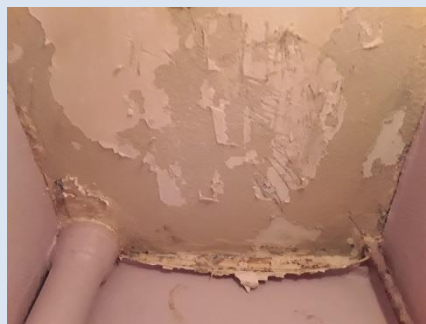
PRELEVEMENT : 35LAR0202P004			
NOM DU CLIENT	NUMERO DU DOSSIER		PIECE OU LOCAL
OPH77	35LAR0202 02/01/2018		Salle de bains
ELEMENT	DESCRIPTIF DU LABORATOIRE	DATE DE PRELEVEMENT	NOM DE L'OPERATEUR
Enduit béton	Enduit plâtreux blanc en vrac + peinture non séparable	02/01/2018	BRUNOT Tristan
LOCALISATION		RESULTAT	
Plafond		Amiante non détecté

Fraction Analyisée	Technique analytique et date d'analyse	Résultat	Type d'amiante	Nb de préparations
▶ Enduit plâtreux blanc en vrac + peinture non séparable	META le 08/01/2018	Amiante non détecté	---	1
