Rapport de mission de repérage des matériaux et produits contenant de l'amiante avant réalisation de travaux

47 RUE DES PECHEURS

77360 VAIRES SUR MARNE

RAPPORT N° :	35LAR0401	Laboratoire d'Analyses :	ITGA
Repérage réalisé le :	11/12/2018	Adresse laboratoire :	3 RUE ARMAND HERPIN LACROIX - CS 46537 35065 RENNES CEDEX
Accompagnateur :		Numéro d'accréditation :	1-5967
Par :	Mickaël JULIEN	Organisme d'assurance professionnelle :	AXA France
N° certificat :	CPDI 4129	Adresse assurance :	313 Terrasses de l'Arche 92727 NANTERRE CEDEX
Date d'obtention :	01/01/2017	N° de contrat d'assurance :	10063271004
Organisme certificateur	I.CERT Parc Edonia - Bâtiment G - Rue de la Terre Victoria - 35760 SAINT-GREGOIRE	Date de validité :	31/12/2018

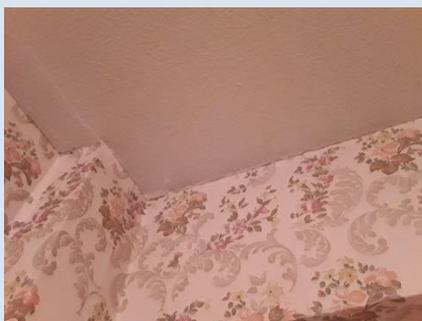
PRELEVEMENT : 35LAR0401P001			
NOM DU CLIENT	NUMERO DU DOSSIER		PIECE OU LOCAL
OPH77	35LAR0401 11/12/2018		Chambre 1 (R+4)
ELEMENT	DESCRIPTIF DU LABORATOIRE	DATE DE PRELEVEMENT	NOM DE L'OPERATEUR
Enduit béton	Peinture non séparable + matériau plâtreux blanc	11/12/2018	JULIEN Mickaël
LOCALISATION		RESULTAT	
Plafond		Amiante non détecté

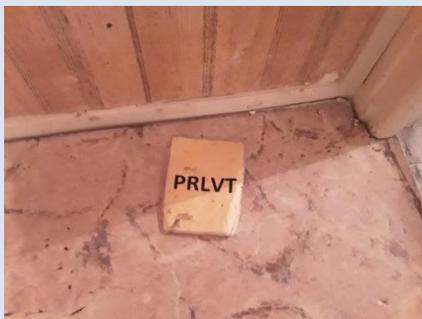
PRELEVEMENT : 35LAR0401P002			
NOM DU CLIENT	NUMERO DU DOSSIER		PIECE OU LOCAL
OPH77	35LAR0401 11/12/2018		Couloir (R+4)
ELEMENT	DESCRIPTIF DU LABORATOIRE	DATE DE PRELEVEMENT	NOM DE L'OPERATEUR
Enduit béton	Peinture non séparable + enduit plâtreux blanc avec couche cartonnée	11/12/2018	JULIEN Mickaël
LOCALISATION		RESULTAT	
Mur B		Amiante non détecté

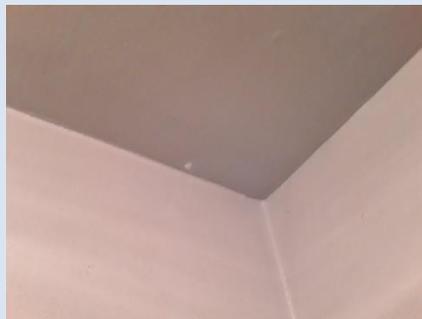
PRELEVEMENT : 35LAR0401P003

NOM DU CLIENT	NUMERO DU DOSSIER	PIECE OU LOCAL	
OPH77	35LAR0401 11/12/2018	Salle de bains (R+4)	
ELEMENT	DESCRIPTIF DU LABORATOIRE	DATE DE PRELEVEMENT	NOM DE L'OPERATEUR
Enduit béton	Peinture non séparable + enduit plâtreux blanc	11/12/2018	JULIEN Mickaël
LOCALISATION		RESULTAT	
Plafond		Amiante non détecté

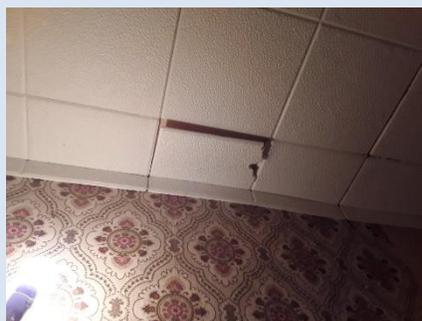
PRELEVEMENT : 35LAR0401P005			
NOM DU CLIENT	NUMERO DU DOSSIER	PIECE OU LOCAL	
OPH77	35LAR0401 11/12/2018	WC (R+4)	
ELEMENT	DESCRIPTIF DU LABORATOIRE	DATE DE PRELEVEMENT	NOM DE L'OPERATEUR
Colle polystyrène	Peinture non séparable + matériau en polystyrène blanc + colle polymère jaune avec poussières non séparable	11/12/2018	JULIEN Mickaël
LOCALISATION		RESULTAT	
Plafond		Amiante non détecté

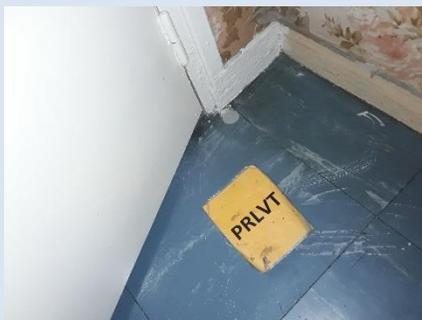
PRELEVEMENT : 35LAR0401P007			
NOM DU CLIENT	NUMERO DU DOSSIER	PIECE OU LOCAL	
OPH77	35LAR0401 11/12/2018	Séjour (R+4)	
ELEMENT	DESCRIPTIF DU LABORATOIRE	DATE DE PRELEVEMENT	NOM DE L'OPERATEUR
Dalle de sol	Revêtement cassant bleu + colle polymère jaune non séparable + colle bitumineuse noire non séparable + ragréage gris non séparable + sous couche de ragréage beige non séparable	11/12/2018	JULIEN Mickaël
LOCALISATION		RESULTAT	
Sol		Amiante détecté (Chrysotile)

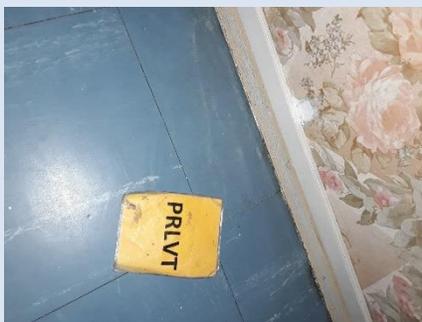
PRELEVEMENT : 35LAR0401P008			
NOM DU CLIENT	NUMERO DU DOSSIER	PIECE OU LOCAL	
OPH77	35LAR0401 11/12/2018	Séjour (R+4)	
ELEMENT	DESCRIPTIF DU LABORATOIRE	DATE DE PRELEVEMENT	NOM DE L'OPERATEUR
Enduit	Peinture non séparable + enduit plâtreux blanc avec couche cartonnée	11/12/2018	JULIEN Mickaël
LOCALISATION		RESULTAT	
Mur D		Amiante non détecté

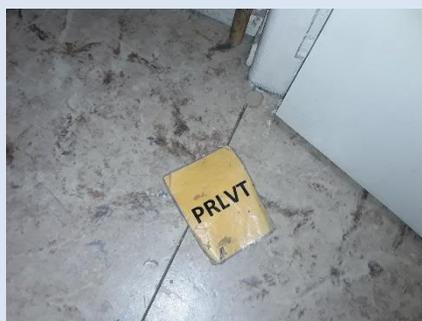
PRELEVEMENT : 35LAR0401P009			
NOM DU CLIENT	NUMERO DU DOSSIER	PIECE OU LOCAL	
OPH77	35LAR0401 11/12/2018	Placard 1 (R+4)	
ELEMENT	DESCRIPTIF DU LABORATOIRE	DATE DE PRELEVEMENT	NOM DE L'OPERATEUR
Revêtement souple	Revêtement souple beige + colle polymère jaune + ragréage gris	11/12/2018	JULIEN Mickaël
LOCALISATION		RESULTAT	
Sol		Fr1:Amiante non détecté

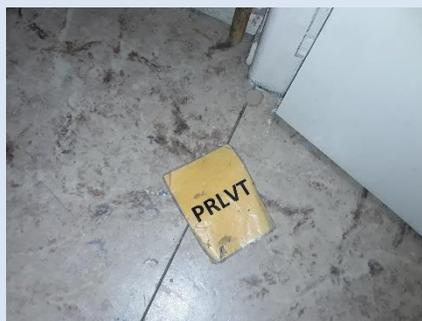
PRELEVEMENT : 35LAR0401P009			
NOM DU CLIENT	NUMERO DU DOSSIER	PIECE OU LOCAL	
OPH77	35LAR0401 11/12/2018	Placard 1 (R+4)	
ELEMENT	DESCRIPTIF DU LABORATOIRE	DATE DE PRELEVEMENT	NOM DE L'OPERATEUR
Revêtement souple	Dalle dure cassante grise	11/12/2018	JULIEN Mickaël
LOCALISATION		RESULTAT	
Sol		Fr2:Amiante détecté (Chrysotile)

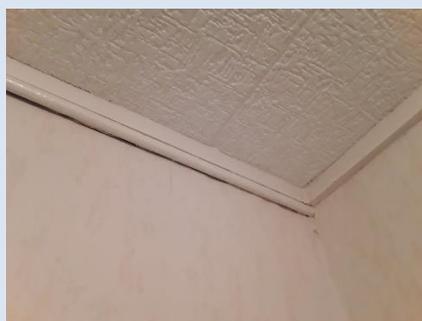
PRELEVEMENT : 35LAR0401P010			
NOM DU CLIENT	NUMERO DU DOSSIER	PIECE OU LOCAL	
OPH77	35LAR0401 11/12/2018	Entrée (R+4)	
ELEMENT	DESCRIPTIF DU LABORATOIRE	DATE DE PRELEVEMENT	NOM DE L'OPERATEUR
Colle polystyrène	Matériau en polystyrène blanc + colle polymère beige non séparable	11/12/2018	JULIEN Mickaël
LOCALISATION		RESULTAT	
Plafond		Amiante non détecté

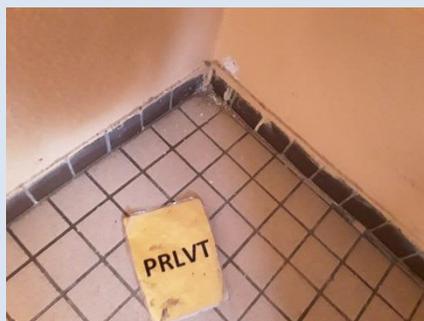
PRELEVEMENT : 35LAR0401P013

NOM DU CLIENT	NUMERO DU DOSSIER	PIECE OU LOCAL	
OPH77	35LAR0401 11/12/2018	Cuisine (R+4)	
ELEMENT	DESCRIPTIF DU LABORATOIRE	DATE DE PRELEVEMENT	NOM DE L'OPERATEUR
Enduit béton	Peintures multiples non séparable + enduit plâtreux blanc	11/12/2018	JULIEN Mickaël
LOCALISATION		RESULTAT	
Mur A		Amiante non détecté

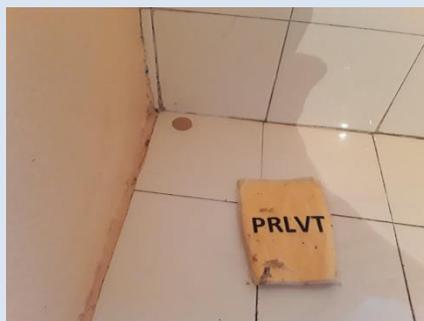
PRELEVEMENT : 35LAR0401P015

NOM DU CLIENT	NUMERO DU DOSSIER	PIECE OU LOCAL	
OPH77	35LAR0401 11/12/2018	Cuisine (R+4)	
ELEMENT	DESCRIPTIF DU LABORATOIRE	DATE DE PRELEVEMENT	NOM DE L'OPERATEUR
Colle faïence	Carrelage + colle grise + couche plâtreuse blanche non séparable	11/12/2018	JULIEN Mickaël
LOCALISATION		RESULTAT	
Paillasse		Amiante non détecté

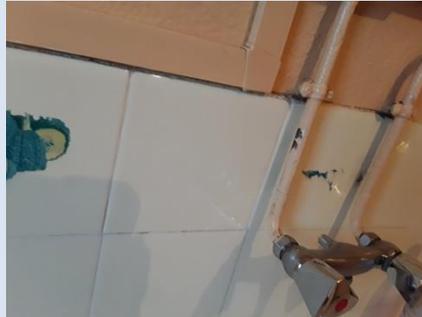
PRELEVEMENT : 35LAR0401P016			
NOM DU CLIENT	NUMERO DU DOSSIER	PIECE OU LOCAL	
OPH77	35LAR0401 11/12/2018	Cuisine (R+4)	
ELEMENT	DESCRIPTIF DU LABORATOIRE	DATE DE PRELEVEMENT	NOM DE L'OPERATEUR
Peinture	Peintures multiples	11/12/2018	JULIEN Mickaël
LOCALISATION		RESULTAT	
Réseaux de distribution		Amiante non détecté
