Rapport de mission de repérage des matériaux et produits contenant de l'amiante avant réalisation de travaux

49 RUE DES PECHEURS APT 402

77360 VAIRES SUR MARNE

RAPPORT N° :	OPH77 35LAS0402	Date d'émission du rapport :	07/09/2017
Le repérage a été réalisé le :	29/08/2017	Accompagnateur :	
Par :	Tristan BRUNOT	Laboratoire d'Analyses :	ITGA
N° certificat de qualification :	CPDI 3541	Adresse laboratoire :	3 RUE ARMAND HERPIN LACROIX - CS 46537 35065 RENNES CEDEX
Date d'obtention :	06/08/2015	Numéro d'accréditation :	1-5967
Le présent rapport est établi par une personne dont les compétences sont certifiées par :	I.CERT PARC EDONIA - BAT G - RUE DE LA TERRE VICTORIA - 35760 SAINT GREGOIRE	Organisme d'assurance professionnelle :	ALLIANZ
		Adresse assurance :	Direction Opérations Entreprises 5C Esplanade Charles de Gaulle 33081 BORDEAUX CEDEX
		N° de contrat d'assurance :	55897385
		Date de validité :	31/12/2017

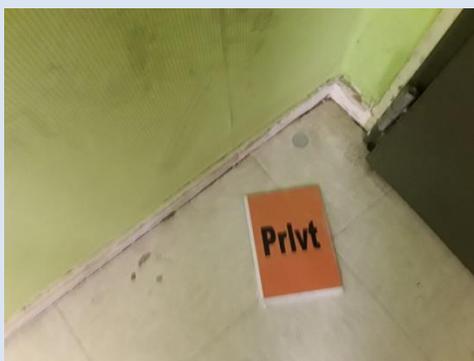
PRELEVEMENT : 35LAS0402P001		
NOM DU CLIENT	NUMERO DU DOSSIER	PIECE OU LOCAL
OPH77	35LAS0402 29/08/2017	Entrée
MATERIAU	DATE DE PRELEVEMENT	NOM DE L'OPERATEUR
Revêtement souple beige + colle polymère jaune non séparable + ragréage gris + sous couche de ragréage blanche non séparable	29/08/2017	BRUNOT Tristan
LOCALISATION	RESULTAT	
Sol	Amiante non détecté

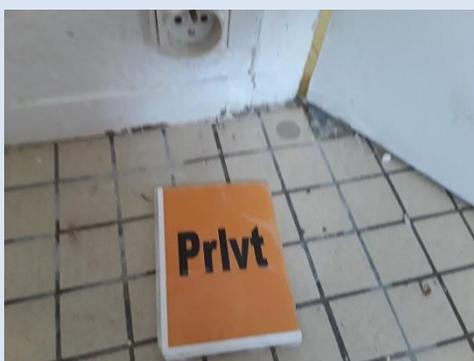
PRELEVEMENT : 35LAS0402P002		
NOM DU CLIENT	NUMERO DU DOSSIER	PIECE OU LOCAL
OPH77	35LAS0402 29/08/2017	Cuisine
MATERIAU	DATE DE PRELEVEMENT	NOM DE L'OPERATEUR
Colle beige non séparable + matériau compact beige hétérogène non séparable + couche plâtrée blanche en vrac non séparable + carrelage	29/08/2017	BRUNOT Tristan
LOCALISATION	RESULTAT	
Sol	Amiante non détecté

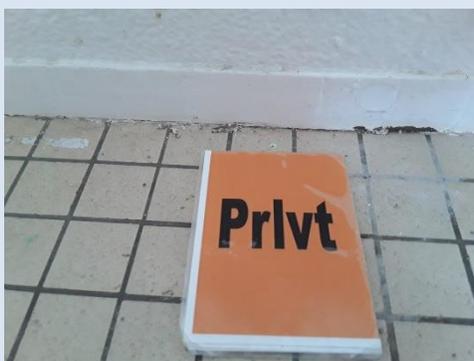
PRELEVEMENT : 35LAS0402P003		
NOM DU CLIENT	NUMERO DU DOSSIER	PIECE OU LOCAL
OPH77	35LAS0402 29/08/2017	Séjour
MATERIAU	DATE DE PRELEVEMENT	NOM DE L'OPERATEUR
Colle beige + peintures multiples non séparable + carrelage	29/08/2017	BRUNOT Tristan
LOCALISATION		RESULTAT
Mur D		Amiante non détecté

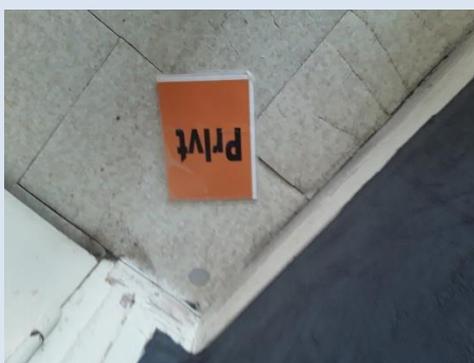
PRELEVEMENT : 35LAS0402P004		
NOM DU CLIENT	NUMERO DU DOSSIER	PIECE OU LOCAL
OPH77	35LAS0402 29/08/2017	Séjour
MATERIAU	DATE DE PRELEVEMENT	NOM DE L'OPERATEUR
Revêtement cassant blanc	29/08/2017	BRUNOT Tristan
LOCALISATION		RESULTAT
Sol		Fr1:Amiante non détecté

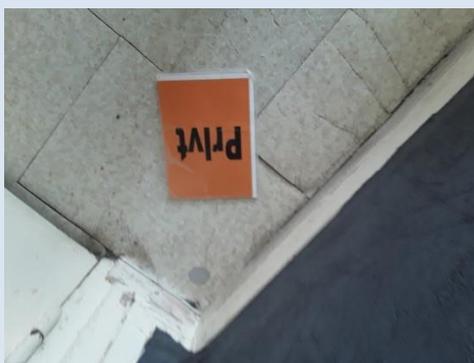
PRELEVEMENT : 35LAS0402P004		
NOM DU CLIENT	NUMERO DU DOSSIER	PIECE OU LOCAL
OPH77	35LAS0402 29/08/2017	Séjour
MATERIAU	DATE DE PRELEVEMENT	NOM DE L'OPERATEUR
Colle polymère incolore non séparable + colle bitumineuse noire en faible quantité + ragréage gris en faible quantité non séparable	29/08/2017	BRUNOT Tristan
LOCALISATION	RESULTAT	
Sol	Fr3:Amiante détecté (Chrysotile)

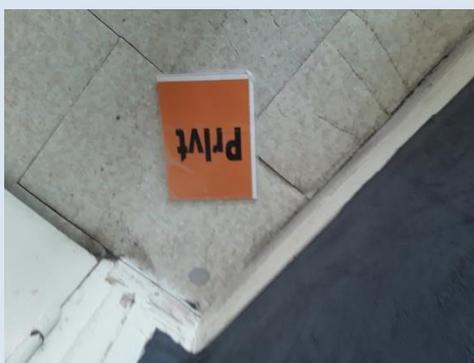
PRELEVEMENT : 35LAS0402P004		
NOM DU CLIENT	NUMERO DU DOSSIER	PIECE OU LOCAL
OPH77	35LAS0402 29/08/2017	Séjour
MATERIAU	DATE DE PRELEVEMENT	NOM DE L'OPERATEUR
Dalle dure cassante bleue	29/08/2017	BRUNOT Tristan
LOCALISATION	RESULTAT	
Sol	Fr2:Amiante détecté (Chrysotile)

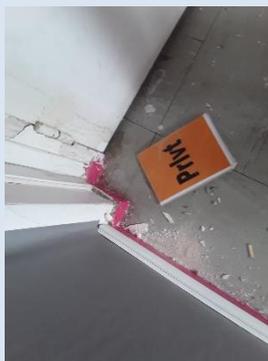
PRELEVEMENT : 35LAS0402P005		
NOM DU CLIENT	NUMERO DU DOSSIER	PIECE OU LOCAL
OPH77	35LAS0402 29/08/2017	Chambre 1
MATERIAU	DATE DE PRELEVEMENT	NOM DE L'OPERATEUR
Colle polymère jaune non séparable + colle bitumineuse noire non séparable + ragréage gris en faible quantité non séparable + ragréage blanc non séparable	29/08/2017	BRUNOT Tristan
LOCALISATION	RESULTAT	
Sol	Fr2:Amiante détecté (Chrysotile)

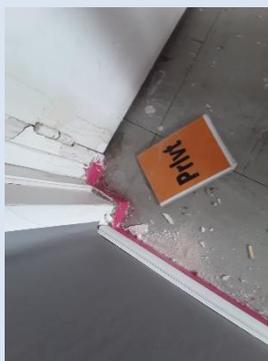
PRELEVEMENT : 35LAS0402P005		
NOM DU CLIENT	NUMERO DU DOSSIER	PIECE OU LOCAL
OPH77	35LAS0402 29/08/2017	Chambre 1
MATERIAU	DATE DE PRELEVEMENT	NOM DE L'OPERATEUR
Dalle dure cassante grise	29/08/2017	BRUNOT Tristan
LOCALISATION	RESULTAT	
Sol	Fr1:Amiante détecté (Chrysotile)

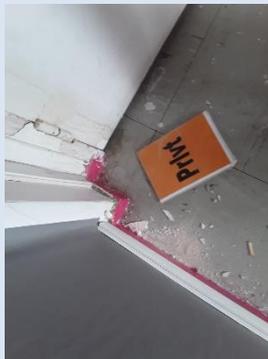
PRELEVEMENT : 35LAS0402P005		
NOM DU CLIENT	NUMERO DU DOSSIER	PIECE OU LOCAL
OPH77	35LAS0402 29/08/2017	Chambre 1
MATERIAU	DATE DE PRELEVEMENT	NOM DE L'OPERATEUR
Matériau compact gris hétérogène	29/08/2017	BRUNOT Tristan
LOCALISATION		RESULTAT
Sol		Fr3:Amiante non détecté

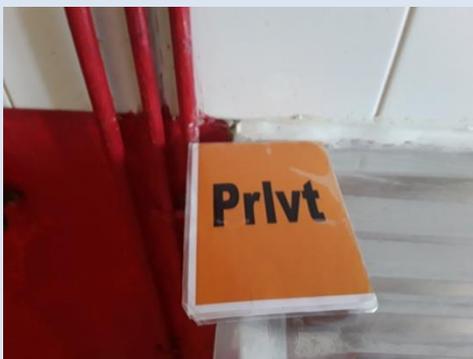
PRELEVEMENT : 35LAS0402P006		
NOM DU CLIENT	NUMERO DU DOSSIER	PIECE OU LOCAL
OPH77	35LAS0402 29/08/2017	Séjour
MATERIAU	DATE DE PRELEVEMENT	NOM DE L'OPERATEUR
Colle beige + carrelage	29/08/2017	BRUNOT Tristan
LOCALISATION		RESULTAT
Mur A		Amiante non détecté

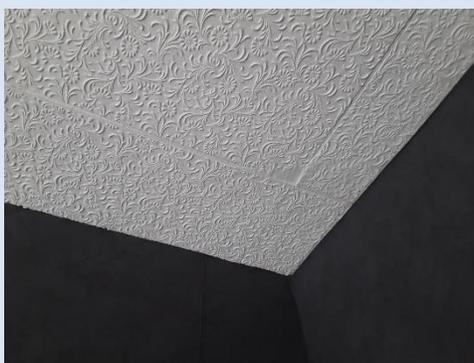
PRELEVEMENT : 35LAS0402P007		
NOM DU CLIENT	NUMERO DU DOSSIER	PIECE OU LOCAL
OPH77	35LAS0402 29/08/2017	Séjour
MATERIAU	DATE DE PRELEVEMENT	NOM DE L'OPERATEUR
Polystyrène expansé (billes) + peinture non séparable	29/08/2017	BRUNOT Tristan
LOCALISATION		RESULTAT
Plafond		Amiante non détecté

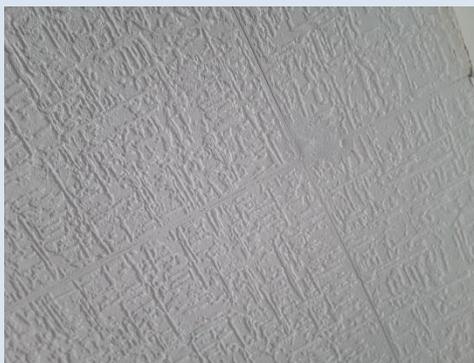
PRELEVEMENT : 35LAS0402P008		
NOM DU CLIENT	NUMERO DU DOSSIER	PIECE OU LOCAL
OPH77	35LAS0402 29/08/2017	Chambre 1
MATERIAU	DATE DE PRELEVEMENT	NOM DE L'OPERATEUR
Polystyrène expansé (billes) + peinture en faible quantité non séparable	29/08/2017	BRUNOT Tristan
LOCALISATION		RESULTAT
Plafond		Amiante non détecté

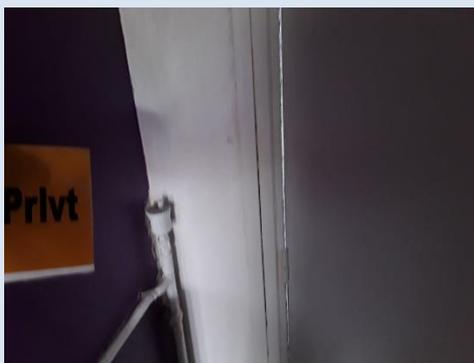
PRELEVEMENT : 35LAS0402P009		
NOM DU CLIENT	NUMERO DU DOSSIER	PIECE OU LOCAL
OPH77	35LAS0402 29/08/2017	Salle de bains
MATERIAU	DATE DE PRELEVEMENT	NOM DE L'OPERATEUR
Enduit plâtreux blanc en faible quantité en vrac non séparable + peintures multiples en vrac non séparable	29/08/2017	BRUNOT Tristan
LOCALISATION		RESULTAT
Mur B		Amiante non détecté

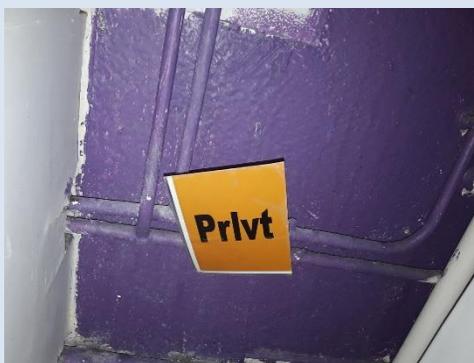
PRELEVEMENT : 35LAS0402P010		
NOM DU CLIENT	NUMERO DU DOSSIER	PIECE OU LOCAL
OPH77	35LAS0402 29/08/2017	Salle de bains
MATERIAU	DATE DE PRELEVEMENT	NOM DE L'OPERATEUR
Enduit plâtreux blanc en vrac non séparable + peintures multiples en vrac non séparable	29/08/2017	BRUNOT Tristan
LOCALISATION		RESULTAT
Mur C		Amiante non détecté

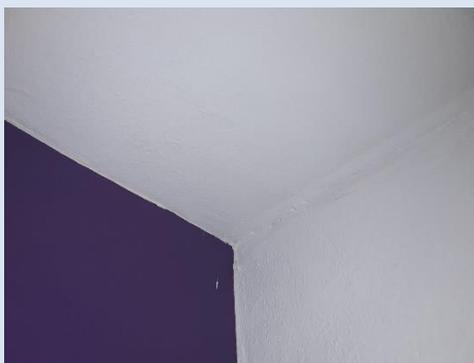
PRELEVEMENT : 35LAS0402P011		
NOM DU CLIENT	NUMERO DU DOSSIER	PIECE OU LOCAL
OPH77	35LAS0402 29/08/2017	Salle de bains
MATERIAU	DATE DE PRELEVEMENT	NOM DE L'OPERATEUR
Enduit plâtreux blanc en faible quantité en vrac non séparable + peintures multiples en vrac non séparable	29/08/2017	BRUNOT Tristan
LOCALISATION		RESULTAT
Plafond		Amiante non détecté

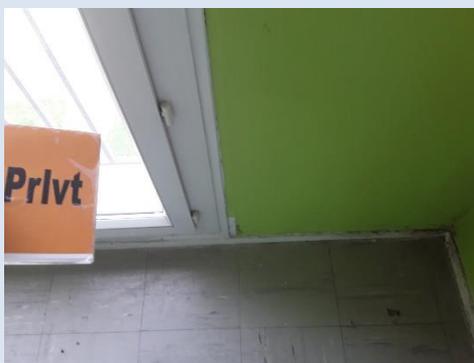
PRELEVEMENT : 35LAS0402P012		
NOM DU CLIENT	NUMERO DU DOSSIER	PIECE OU LOCAL
OPH77	35LAS0402 29/08/2017	Placard
MATERIAU	DATE DE PRELEVEMENT	NOM DE L'OPERATEUR
Enduit plâtreux blanc en vrac non séparable + peinture en vrac non séparable	29/08/2017	BRUNOT Tristan
LOCALISATION		RESULTAT
Mur B		Amiante non détecté
