## Rapport de mission de repérage des matériaux et produits contenant de l'amiante avant réalisation de travaux

51 RUE DES PECHEURS

MODULE 35LAT0401  
77360 VAIRES SUR MARNE

RAPPORT N° :	35LAT0401	Laboratoire d'Analyses :	ITGA
Repérage réalisé le :	21/03/2019	Adresse laboratoire :	3 RUE ARMAND HERPIN LACROIX - CS 46537 35065 RENNES CEDEX
Accompagnateur :		Numéro d'accréditation :	1-5967
Par :	Serge TAVARES	Organisme d'assurance professionnelle :	AXA France
N° certificat :	DTI3472	Adresse assurance :	313 Terrasses de l'Arche 92727 NANTERRE CEDEX
Date d'obtention :	20/08/2018	N° de contrat d'assurance :	10158549604
Organisme certificateur		Date de validité :	31/12/2019

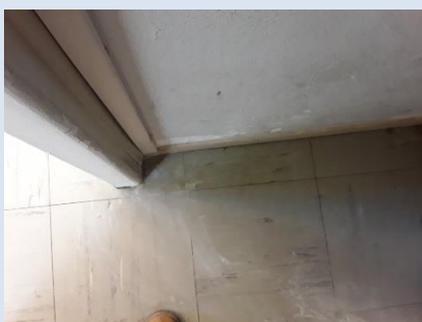
PRELEVEMENT : 35LAT0401P001			
NOM DU CLIENT	NUMERO DU DOSSIER		PIECE OU LOCAL
OPH77	35LAT0401 21/03/2019		Entrée (RC)
ELEMENT	DESCRIPTIF DU LABORATOIRE	DATE DE PRELEVEMENT	NOM DE L'OPERATEUR
Dalle de sol	Dalle dure cassante grise	21/03/2019	TAVARES Serge
LOCALISATION		RESULTAT	
Sol		Fr1:Amiante détecté (Chrysotile)

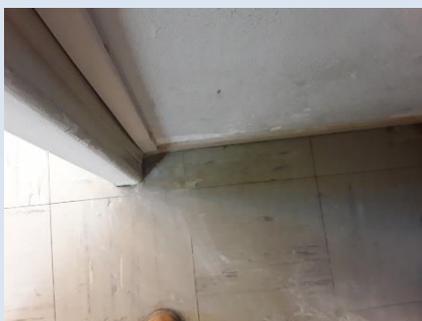
PRELEVEMENT : 35LAT0401P001			
NOM DU CLIENT	NUMERO DU DOSSIER		PIECE OU LOCAL
OPH77	35LAT0401 21/03/2019		Entrée (RC)
ELEMENT	DESCRIPTIF DU LABORATOIRE	DATE DE PRELEVEMENT	NOM DE L'OPERATEUR
Dalle de sol	Colle bitumineuse noire + ragréage gris en vrac non séparable + sous couche de ragréage blanche non séparable	21/03/2019	TAVARES Serge
LOCALISATION		RESULTAT	
Sol		Fr2:Amiante détecté (Chrysotile)

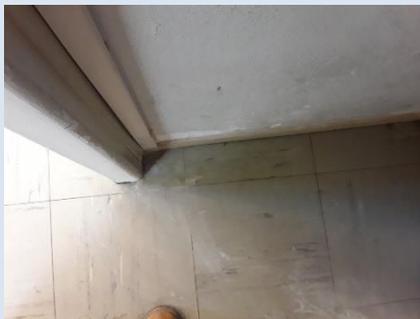
PRELEVEMENT : 35LAT0401P001			
NOM DU CLIENT	NUMERO DU DOSSIER	PIECE OU LOCAL	
OPH77	35LAT0401 21/03/2019	Entrée (RC)	
ELEMENT	DESCRIPTIF DU LABORATOIRE	DATE DE PRELEVEMENT	NOM DE L'OPERATEUR
Dalle de sol	Matériau compact gris hétérogène	21/03/2019	TAVARES Serge
LOCALISATION		RESULTAT	
Sol		Fr3:Amiante non détecté

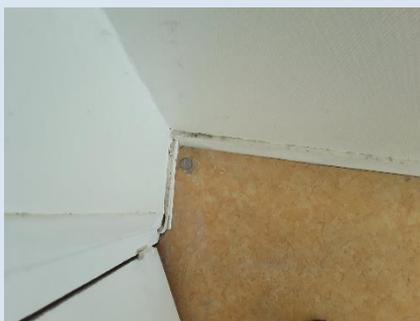
PRELEVEMENT : 35LAT0401P002			
NOM DU CLIENT	NUMERO DU DOSSIER	PIECE OU LOCAL	
OPH77	35LAT0401 21/03/2019	Séjour / Salon (RC)	
ELEMENT	DESCRIPTIF DU LABORATOIRE	DATE DE PRELEVEMENT	NOM DE L'OPERATEUR
Revêtement souple	Colle polymère jaune non séparable + dalle dure cassante bleue	21/03/2019	TAVARES Serge
LOCALISATION		RESULTAT	
Sol		Fr1:Amiante détecté (Chrysotile)

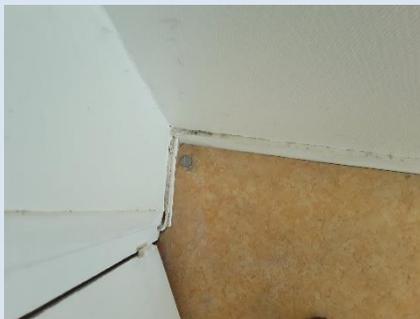
PRELEVEMENT : 35LAT0401P002			
NOM DU CLIENT	NUMERO DU DOSSIER	PIECE OU LOCAL	
OPH77	35LAT0401 21/03/2019	Séjour / Salon (RC)	
ELEMENT	DESCRIPTIF DU LABORATOIRE	DATE DE PRELEVEMENT	NOM DE L'OPERATEUR
Revêtement souple	Colle bitumineuse noire	21/03/2019	TAVARES Serge
LOCALISATION		RESULTAT	
Sol		Fr2:Amiante détecté (Chrysotile)

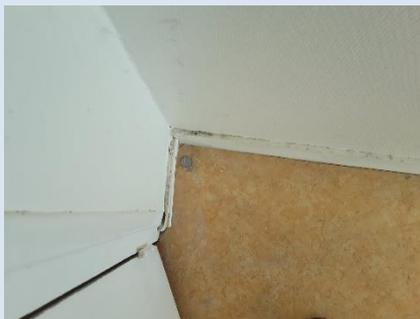
PRELEVEMENT : 35LAT0401P002			
NOM DU CLIENT	NUMERO DU DOSSIER	PIECE OU LOCAL	
OPH77	35LAT0401 21/03/2019	Séjour / Salon (RC)	
ELEMENT	DESCRIPTIF DU LABORATOIRE	DATE DE PRELEVEMENT	NOM DE L'OPERATEUR
Revêtement souple	Ragréage gris + sous couche de ragréage blanche non séparable	21/03/2019	TAVARES Serge
LOCALISATION		RESULTAT	
Sol		Fr3:Amiante non détecté

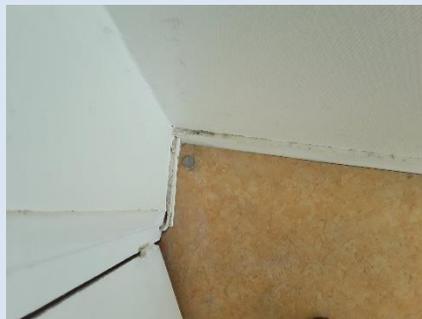
PRELEVEMENT : 35LAT0401P002			
NOM DU CLIENT	NUMERO DU DOSSIER	PIECE OU LOCAL	
OPH77	35LAT0401 21/03/2019	Séjour / Salon (RC)	
ELEMENT	DESCRIPTIF DU LABORATOIRE	DATE DE PRELEVEMENT	NOM DE L'OPERATEUR
Revêtement souple	Matériau compact gris hétérogène	21/03/2019	TAVARES Serge
LOCALISATION		RESULTAT	
Sol		Fr4:Amiante non détecté

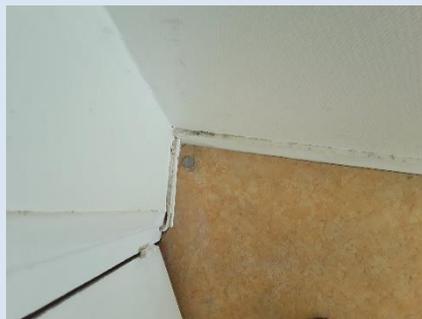
PRELEVEMENT : 35LAT0401P002			
NOM DU CLIENT	NUMERO DU DOSSIER	PIECE OU LOCAL	
OPH77	35LAT0401 21/03/2019	Séjour / Salon (RC)	
ELEMENT	DESCRIPTIF DU LABORATOIRE	DATE DE PRELEVEMENT	NOM DE L'OPERATEUR
Revêtement souple	Peinture en faible quantité non séparable + revêtement souple beige	21/03/2019	TAVARES Serge
LOCALISATION		RESULTAT	
Sol		Fr5:Amiante non détecté

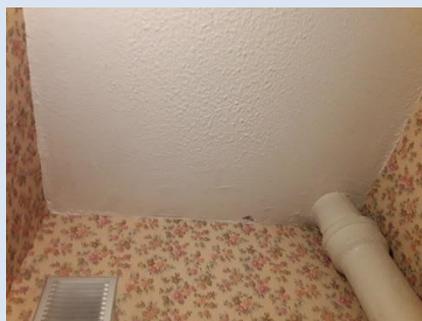
PRELEVEMENT : 35LAT0401P003			
NOM DU CLIENT	NUMERO DU DOSSIER	PIECE OU LOCAL	
OPH77	35LAT0401 21/03/2019	WC (RC)	
ELEMENT	DESCRIPTIF DU LABORATOIRE	DATE DE PRELEVEMENT	NOM DE L'OPERATEUR
Enduit / Peinture béton	Enduit plâtreux blanc en vrac non séparable + peinture non séparable + matériau gris en vrac non séparable	21/03/2019	TAVARES Serge
LOCALISATION		RESULTAT	
Plafond		Amiante non détecté

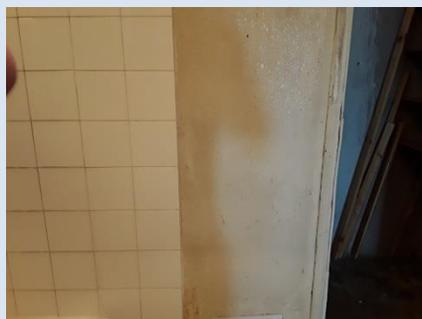
PRELEVEMENT : 35LAT0401P004			
NOM DU CLIENT	NUMERO DU DOSSIER	PIECE OU LOCAL	
OPH77	35LAT0401 21/03/2019	Salle de bains (RC)	
ELEMENT	DESCRIPTIF DU LABORATOIRE	DATE DE PRELEVEMENT	NOM DE L'OPERATEUR
Enduit / Peinture béton	Enduit plâtreux blanc en vrac non séparable + peinture non séparable	21/03/2019	TAVARES Serge
LOCALISATION		RESULTAT	
Mur D		Amiante non détecté

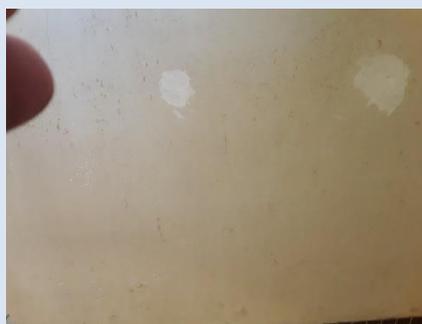
PRELEVEMENT : 35LAT0401P005			
NOM DU CLIENT	NUMERO DU DOSSIER	PIECE OU LOCAL	
OPH77	35LAT0401 21/03/2019	Salle de bains (RC)	
ELEMENT	DESCRIPTIF DU LABORATOIRE	DATE DE PRELEVEMENT	NOM DE L'OPERATEUR
Enduit brique plâtrière	Enduit plâtreux blanc en vrac + peinture non séparable	21/03/2019	TAVARES Serge
LOCALISATION		RESULTAT	
Mur B		Fr1:Amiante non détecté

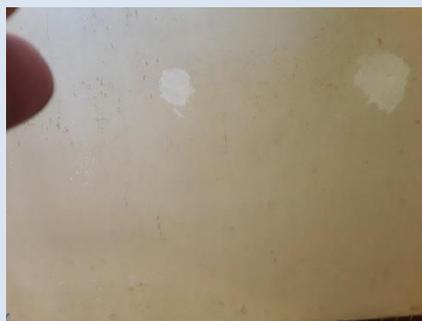
PRELEVEMENT : 35LAT0401P005			
NOM DU CLIENT	NUMERO DU DOSSIER	PIECE OU LOCAL	
OPH77	35LAT0401 21/03/2019	Salle de bains (RC)	
ELEMENT	DESCRIPTIF DU LABORATOIRE	DATE DE PRELEVEMENT	NOM DE L'OPERATEUR
Enduit brique plâtrière	Matériau rouge en vrac	21/03/2019	TAVARES Serge
LOCALISATION		RESULTAT	
Mur B		Fr2:Amiante non détecté

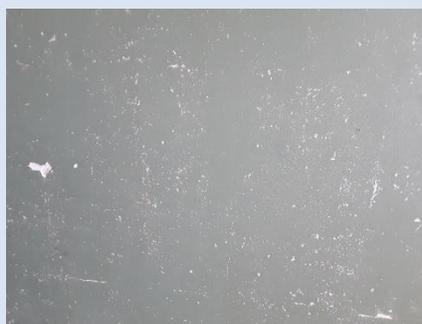
PRELEVEMENT : 35LAT0401P006			
NOM DU CLIENT	NUMERO DU DOSSIER		PIECE OU LOCAL
OPH77	35LAT0401 21/03/2019		Chambre 2 (RC)
ELEMENT	DESCRIPTIF DU LABORATOIRE	DATE DE PRELEVEMENT	NOM DE L'OPERATEUR
Enduit brique plâtrière	Enduit plâtreux blanc en vrac non séparable + peinture non séparable	21/03/2019	TAVARES Serge
LOCALISATION		RESULTAT	
Mur C		Fr1:Amiante non détecté

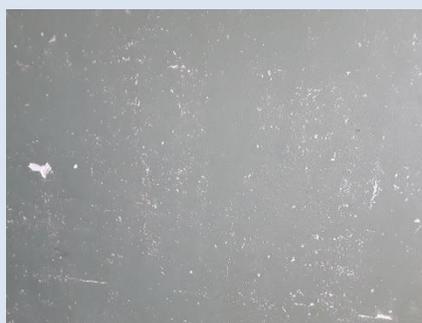
PRELEVEMENT : 35LAT0401P006			
NOM DU CLIENT	NUMERO DU DOSSIER		PIECE OU LOCAL
OPH77	35LAT0401 21/03/2019		Chambre 2 (RC)
ELEMENT	DESCRIPTIF DU LABORATOIRE	DATE DE PRELEVEMENT	NOM DE L'OPERATEUR
Enduit brique plâtrière	Matériau rouge en vrac	21/03/2019	TAVARES Serge
LOCALISATION		RESULTAT	
Mur C		Fr2:Amiante non détecté

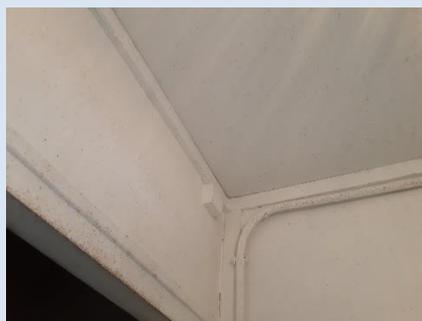
PRELEVEMENT : 35LAT0401P007			
NOM DU CLIENT	NUMERO DU DOSSIER	PIECE OU LOCAL	
OPH77	35LAT0401 21/03/2019	Entrée (RC)	
ELEMENT	DESCRIPTIF DU LABORATOIRE	DATE DE PRELEVEMENT	NOM DE L'OPERATEUR
Enduit / Peinture béton	Enduit plâtreux blanc en vrac non séparable + peinture non séparable + matériau gris en vrac non séparable	21/03/2019	TAVARES Serge
LOCALISATION		RESULTAT	
Plafond		Amiante non détecté

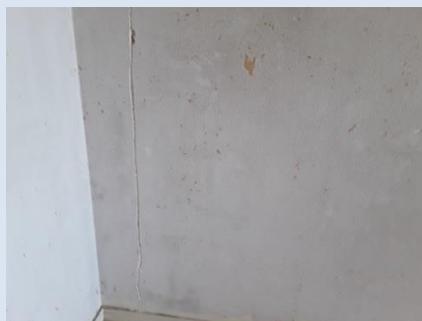
PRELEVEMENT : 35LAT0401P008			
NOM DU CLIENT	NUMERO DU DOSSIER	PIECE OU LOCAL	
OPH77	35LAT0401 21/03/2019	Chambre 1 (RC)	
ELEMENT	DESCRIPTIF DU LABORATOIRE	DATE DE PRELEVEMENT	NOM DE L'OPERATEUR
Enduit / Peinture béton	Enduit plâtreux blanc en vrac + peinture non séparable	21/03/2019	TAVARES Serge
LOCALISATION		RESULTAT	
Mur B		Amiante non détecté

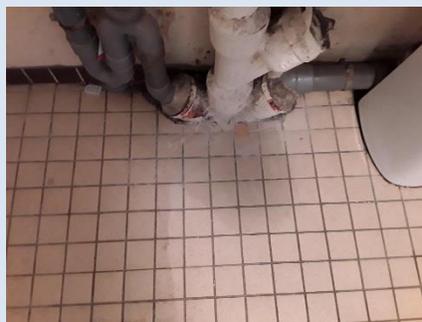
PRELEVEMENT : 35LAT0401P009			
NOM DU CLIENT	NUMERO DU DOSSIER	PIECE OU LOCAL	
OPH77	35LAT0401 21/03/2019	Salle de bains (RC)	
ELEMENT	DESCRIPTIF DU LABORATOIRE	DATE DE PRELEVEMENT	NOM DE L'OPERATEUR
Carrelage	Colle grise non séparable + matériau compact beige	21/03/2019	TAVARES Serge
LOCALISATION		RESULTAT	
Sol		Fr1:Amiante non détecté

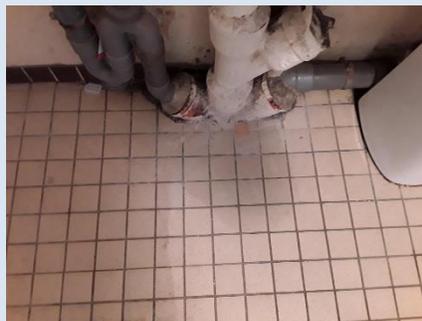
PRELEVEMENT : 35LAT0401P009			
NOM DU CLIENT	NUMERO DU DOSSIER	PIECE OU LOCAL	
OPH77	35LAT0401 21/03/2019	Salle de bains (RC)	
ELEMENT	DESCRIPTIF DU LABORATOIRE	DATE DE PRELEVEMENT	NOM DE L'OPERATEUR
Carrelage	Carrelage	21/03/2019	TAVARES Serge
LOCALISATION		RESULTAT	
Sol		Fr2:Amiante non détecté
