**Rapport de repérage des matériaux et produits contenant de l'amiante avant relocation d'un bien**

Numéro de dossier : **RAAT\_35LAB0101**  
Date du repérage : **01/10/2021**

Adresse	Rue : ..... <b>15 Rue des pêcheurs (35LAB0101)</b> Bât., escalier, niveau, appartement n°, lot n° : <b>Bat. 15; Esc. 15; Etage 1; Porte 0101 Lot numéro 35LAB0101,</b> Code postal, ville :... <b>77360 VAIRES SUR MARNE</b>
Périmètre de repérage :	..... <b>Ensemble du logement</b>
Type de logement :	..... <b>Appartement</b>
Fonction principale du bâtiment :	..... <b>Habitation (partie privative d'immeuble)</b>
Date de construction :	..... <b>NC</b>

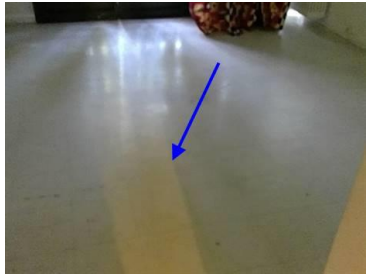
Localisation	Identifiant + Description	Photo
Chambre 1; Chambre 2; Séjour	<p><u>Identifiant:</u> ZPSO-007  <u>Réf. échantillon:</u> Ech.007  <u>Réf. laboratoire:</u> 21H029608-007  <u>Description:</u> Dalle de sol  <u>Composant de la construction:</u> 5 - Planchers et planchers techniques - Revêtements de sols  <u>Partie à sonder:</u> Dalle de sol  <u>Liste selon annexe.13-9 du CSP:</u> B</p>

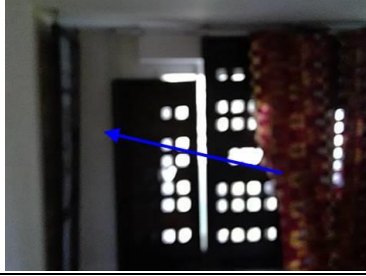
Entrée; Dégagement; Chambre 1; Chambre 2; Placard; Séjour	<p><u>Identifiant:</u> ZPSO-008  <u>Réf. échantillon:</u> Ech.008  <u>Réf. laboratoire:</u> 21H029608-008  <u>Description:</u> Enduit à base de plâtre lissé ou taloché  <u>Composant de la construction:</u> 3 - Parois verticales intérieures - Murs et cloisons maçonnés  <u>Partie à sonder:</u> Enduit à base de plâtre lissé ou taloché</p>

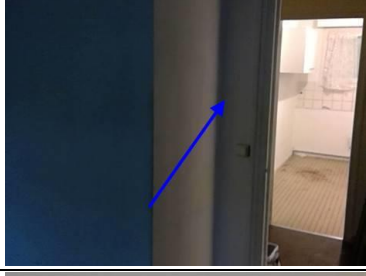
<p><u>Identifiant:</u> ZPSO-010  <u>Réf. échantillon:</u> Ech.010  <u>Réf. laboratoire:</u> 21H029608-010  <u>Description:</u> Enduits à base de plâtre ou ciment projetés, lissés ou talochés  <u>Composant de la construction:</u> 3 - Parois verticales intérieures - Cloisons sèches (assemblées, préfabriquées)  <u>Partie à sonder:</u> Enduits à base de plâtre ou ciment projetés, lissés ou talochés</p>

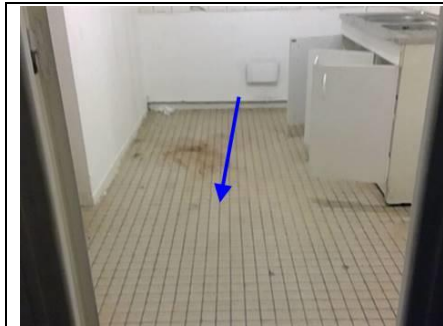
Photo n° PhA001  
Localisation : Cuisine; WC; Salle de bains  
Ouvrage : 5 - Planchers et planchers techniques - Revêtements de sols  
Partie d'ouvrage : Colle de carrelage  
Description : Colle de carrelage

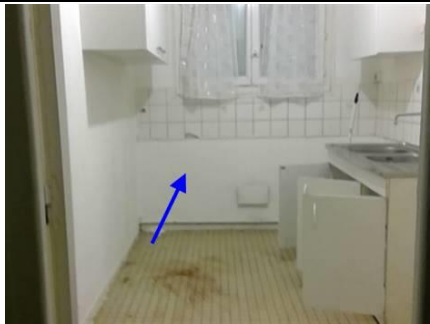
Photo n° PhA002  
Localisation : Cuisine; Salle de bains  
Ouvrage : 3 - Parois verticales intérieures - Murs et cloisons maçonnés  
Partie d'ouvrage : Enduit à base de plâtre lissé ou taloché  
Description : Enduit à base de plâtre lissé ou taloché

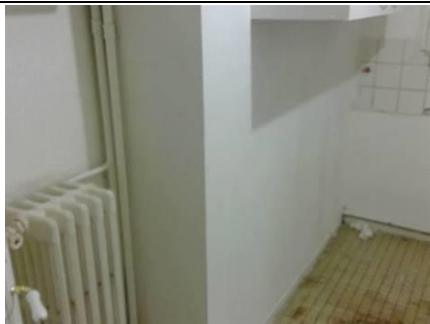
Photo n° PhA003  
Localisation : Cuisine; Salle de bains  
Ouvrage : 3 - Parois verticales intérieures - Murs et cloisons maçonnés  
Partie d'ouvrage : Enduit à base de plâtre lissé ou taloché  
Description : Enduit à base de plâtre lissé ou taloché

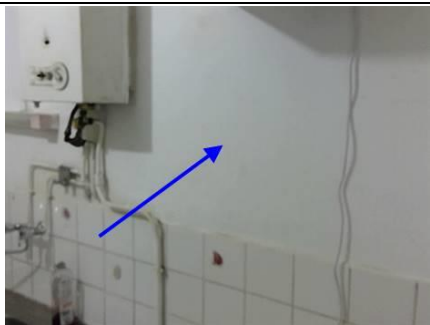
Photo n° PhA004  
Localisation : Cuisine; WC; Salle de bains  
Ouvrage : 3 - Parois verticales intérieures - Cloisons sèches (assemblées, préfabriquées)  
Partie d'ouvrage : Enduits à base de plâtre ou ciment projetés, lissés ou talochés  
Description : Enduits à base de plâtre ou ciment projetés, lissés ou talochés

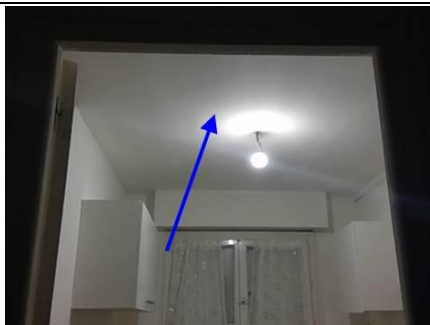
Photo n° PhA005  
Localisation : Cuisine; WC; Salle de bains; Buanderie  
Ouvrage : 4 - Plafonds et faux plafonds - Plafonds  
Partie d'ouvrage : Enduit à base de plâtre lissé ou taloché  
Description : Enduit à base de plâtre lissé ou taloché

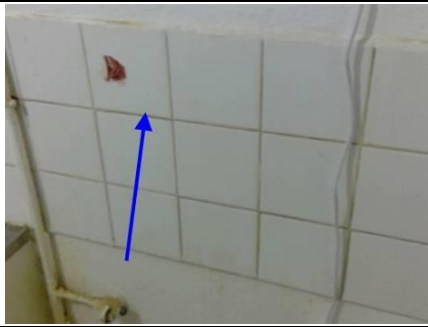
Photo n° PhA006  
Localisation : Cuisine; Salle de bains  
Ouvrage : 3 - Parois verticales intérieures - Revêtements de murs, poteaux, cloisons, gaines, coffres  
Partie d'ouvrage : Colle de faïence  
Description : Colle de faïence

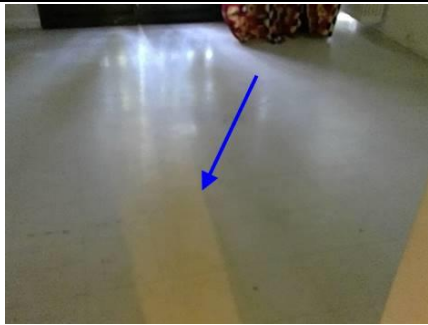
Photo n° PhA007  
Localisation : Chambre 1; Chambre 2; Séjour  
Ouvrage : 5 - Planchers et planchers techniques - Revêtements de sols  
Partie d'ouvrage : Dalle de sol  
Description : Dalle de sol

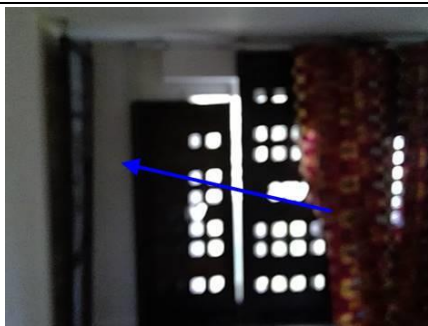
Photo n° PhA008  
Localisation : Entrée; Dégagement; Chambre 1; Chambre 2; Placard; Séjour  
Ouvrage : 3 - Parois verticales intérieures - Murs et cloisons maçonnés  
Partie d'ouvrage : Enduit à base de plâtre lissé ou taloché  
Description : Enduit à base de plâtre lissé ou taloché

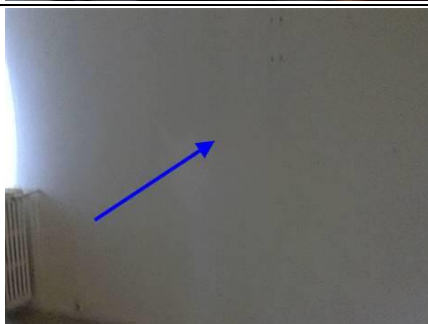
Photo n° PhA009  
Localisation : Entrée; Dégagement; Chambre 1; Chambre 2; Placard; Séjour  
Ouvrage : 3 - Parois verticales intérieures - Murs et cloisons maçonnés  
Partie d'ouvrage : Enduit à base de plâtre lissé ou taloché  
Description : Enduit à base de plâtre lissé ou taloché

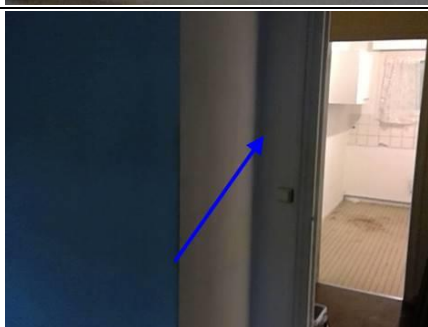
Photo n° PhA010  
Localisation : Entrée; Dégagement; Chambre 1; Chambre 2; Placard; Séjour  
Ouvrage : 3 - Parois verticales intérieures - Cloisons sèches (assemblées, préfabriquées)  
Partie d'ouvrage : Enduits à base de plâtre ou ciment projetés, lissés ou talochés  
Description : Enduits à base de plâtre ou ciment projetés, lissés ou talochés
