Rapport de mission de repérage des matériaux et produits listes A et B à intégrer au dossier technique «amiante»

PROGRAMME DTA BAT 59

AVENUE ZEPHIRIN CAMELINAT

77176 SAVIGNY LE TEMPLE

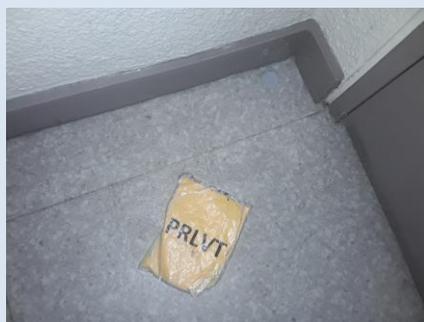
PRELEVEMENT : DTA BAT 59P002			
NOM DU CLIENT	NUMERO DU DOSSIER		PIECE OU LOCAL
OPH77	DTA BAT 59 16/03/2018		Palier 1
ELEMENT	DESCRIPTIF DU LABORATOIRE	DATE DE PRELEVEMENT	NOM DE L'OPERATEUR
Dalle de sol	Revêtement souple gris + colle polymère jaune avec poussières non séparable + ragréage gris non séparable + matériau compact gris hétérogène	16/03/2018	JULIEN Mickaël
LOCALISATION		RESULTAT	
Sol		Amiante non détecté

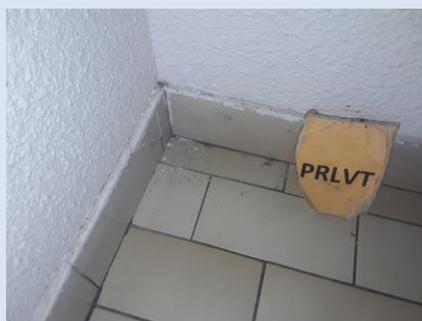
PRELEVEMENT : DTA BAT 59P003			
NOM DU CLIENT	NUMERO DU DOSSIER	PIECE OU LOCAL	
OPH77	DTA BAT 59 16/03/2018	Hall	
ELEMENT	DESCRIPTIF DU LABORATOIRE	DATE DE PRELEVEMENT	NOM DE L'OPERATEUR
Enduit projeté	Enduit plâtreux blanc en vrac + matériau beige en vrac non séparable + peinture non séparable	16/03/2018	JULIEN Mickaël
LOCALISATION		RESULTAT	
Mur B		Amiante non détecté

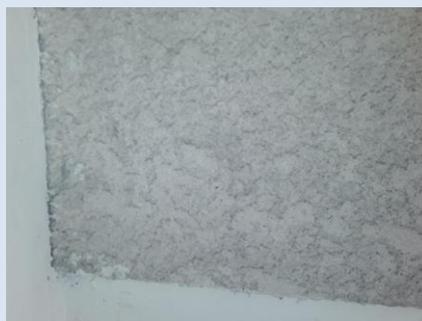
PRELEVEMENT : DTA BAT 59P004			
NOM DU CLIENT	NUMERO DU DOSSIER	PIECE OU LOCAL	
OPH77	DTA BAT 59 16/03/2018	Façade avant	
ELEMENT	DESCRIPTIF DU LABORATOIRE	DATE DE PRELEVEMENT	NOM DE L'OPERATEUR
Enduit projeté	Enduit beige en vrac + matériau gris en vrac hétérogène non séparable	16/03/2018	JULIEN Mickaël
LOCALISATION		RESULTAT	
Façades		Amiante non détecté
