## Rapport de mission de repérage des matériaux et produits listes A et B à intégrer au dossier technique «amiante»

PROGRAMME DTA BAT 61

AVENUE ZEPHIRIN CAMELINAT

77176 SAVIGNY LE TEMPLE

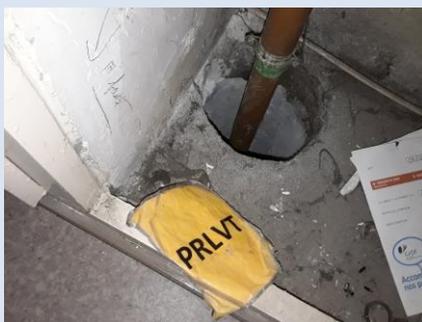
PRELEVEMENT : DTA BAT 61P001			
NOM DU CLIENT	NUMERO DU DOSSIER	PIECE OU LOCAL	
OPH77	DTA BAT 61 26/03/2018	Gaine technique 4	
ELEMENT	DESCRIPTIF DU LABORATOIRE	DATE DE PRELEVEMENT	NOM DE L'OPERATEUR
Conduit	Matériau compact gris avec fibres visibles	26/03/2018	JULIEN Mickaël
LOCALISATION		RESULTAT	
Conduits		Amiante détecté (Chrysotile)

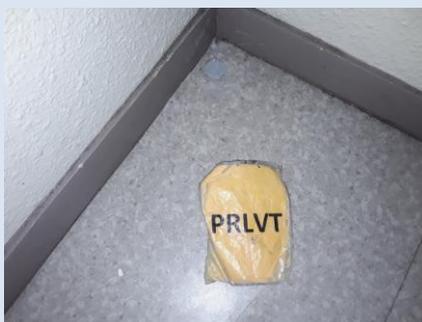
PRELEVEMENT : DTA BAT 61P002			
NOM DU CLIENT	NUMERO DU DOSSIER	PIECE OU LOCAL	
OPH77	DTA BAT 61 26/03/2018	Palier	
ELEMENT	DESCRIPTIF DU LABORATOIRE	DATE DE PRELEVEMENT	NOM DE L'OPERATEUR
Dalle de sol	Revêtement souple beige + colle polymère jaune + ragréage gris non séparable + sous couche de ragréage blanche non séparable + peinture en faible quantité non séparable	26/03/2018	JULIEN Mickaël
LOCALISATION		RESULTAT	
Sol		Amiante non détecté

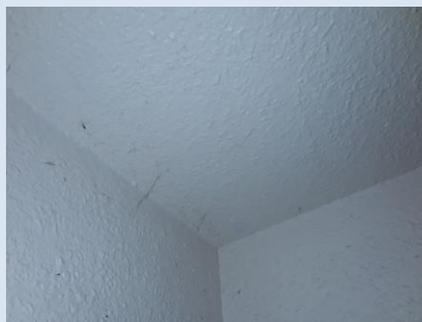
PRELEVEMENT : DTA BAT 61P003			
NOM DU CLIENT	NUMERO DU DOSSIER	PIECE OU LOCAL	
OPH77	DTA BAT 61 26/03/2018	Hall	
ELEMENT	DESCRIPTIF DU LABORATOIRE	DATE DE PRELEVEMENT	NOM DE L'OPERATEUR
Enduit	Enduit plâtreux blanc en vrac + peinture non séparable	26/03/2018	JULIEN Mickaël
LOCALISATION		RESULTAT	
Plafond		Amiante non détecté

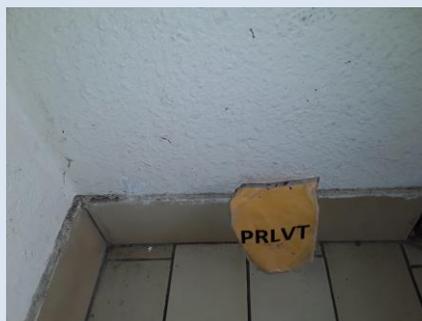
PRELEVEMENT : DTA BAT 61P004			
NOM DU CLIENT	NUMERO DU DOSSIER	PIECE OU LOCAL	
OPH77	DTA BAT 61 26/03/2018	Hall	
ELEMENT	DESCRIPTIF DU LABORATOIRE	DATE DE PRELEVEMENT	NOM DE L'OPERATEUR
Enduit projeté	Enduit plâtreux blanc en faible quantité + peintures multiples en vrac non séparable	26/03/2018	JULIEN Mickaël
LOCALISATION		RESULTAT	
Mur C		Amiante non détecté

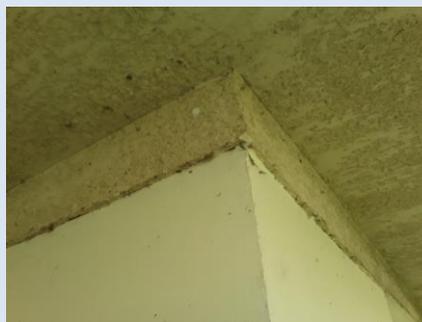
PRELEVEMENT : DTA BAT 61P005			
NOM DU CLIENT	NUMERO DU DOSSIER	PIECE OU LOCAL	
OPH77	DTA BAT 61 26/03/2018	Extérieurs	
ELEMENT	DESCRIPTIF DU LABORATOIRE	DATE DE PRELEVEMENT	NOM DE L'OPERATEUR
Enduit projeté	Enduit gris en vrac hétérogène + peinture en faible quantité non séparable	26/03/2018	JULIEN Mickaël
LOCALISATION		RESULTAT	
Façades		Amiante non détecté
