## Rapport de mission de repérage des matériaux et produits listes A et B à intégrer au dossier technique «amiante»

PROGRAMME DTA BAT 63

AVENUE ZEPHIRIN CAMELINAT

77176 SAVIGNY LE TEMPLE

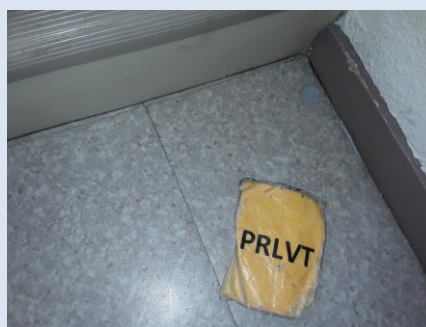
PRELEVEMENT : DTA BAT 63P001			
NOM DU CLIENT	NUMERO DU DOSSIER		PIECE OU LOCAL
OPH77	DTA BAT 63 26/03/2018		Palier
ELEMENT	DESCRIPTIF DU LABORATOIRE	DATE DE PRELEVEMENT	NOM DE L'OPERATEUR
Dalle de sol	Revêtement souple marron + colle polymère jaune + ragréage gris non séparable + matériau compact gris non séparable	26/03/2018	JULIEN Mickaël
LOCALISATION		RESULTAT	
Sol		Amiante non détecté

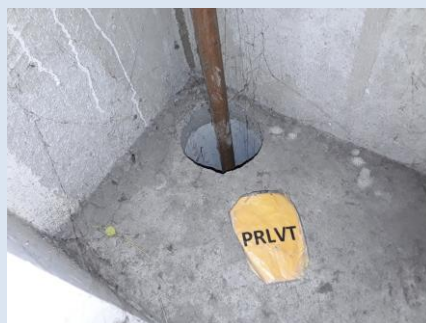
PIECE	ETAGE	ELEMENTS PRELEVES	DESCRIPTIF LABORATOIRE	ECHANTILLON	REPERAGE	ETAT	RESULTAT
Gaine technique 3		Conduit	Fibrociment gris avec fibres visibles	DTA BAT 63P002	Conduits		Amiante détecté (Chrysotile)

PRELEVEMENT : DTA BAT 63P002			
NOM DU CLIENT	NUMERO DU DOSSIER		PIECE OU LOCAL
OPH77	DTA BAT 63 26/03/2018		Gaine technique 3
ELEMENT	DESCRIPTIF DU LABORATOIRE	DATE DE PRELEVEMENT	NOM DE L'OPERATEUR
Conduit	Fibrociment gris avec fibres visibles	26/03/2018	JULIEN Mickaël
LOCALISATION		RESULTAT	
Conduits		Amiante détecté (Chrysotile)

Fraction Analyisée	Technique analytique et date d'analyse	Résultat	Type d'amiante	Nb de préparations
▶ Fibrociment gris avec fibres visibles	MOLP le 30/03/2018	Présence de fibres d'amiante	Chrysotile	2

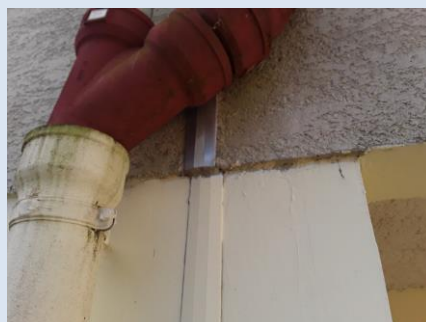
PRELEVEMENT : DTA BAT 63P005			
NOM DU CLIENT	NUMERO DU DOSSIER	PIECE OU LOCAL	
OPH77	DTA BAT 63 26/03/2018	Extérieurs	
ELEMENT	DESCRIPTIF DU LABORATOIRE	DATE DE PRELEVEMENT	NOM DE L'OPERATEUR
Enduit projeté	Enduit compact gris en faible quantité en vrac hétérogène + peinture en faible quantité non séparable	26/03/2018	JULIEN Mickaël
LOCALISATION		RESULTAT	
Façades		Amiante non détecté
