Rapport de mission de repérage des matériaux et produits contenant de l'amiante avant réalisation de travaux dans un immeuble bâti

55 AVENUE ZEPHIRIN CAMELINAT

BAT A

ETABLI LE 06/11/2019, par SOCOTEC DIAGNOSTIC

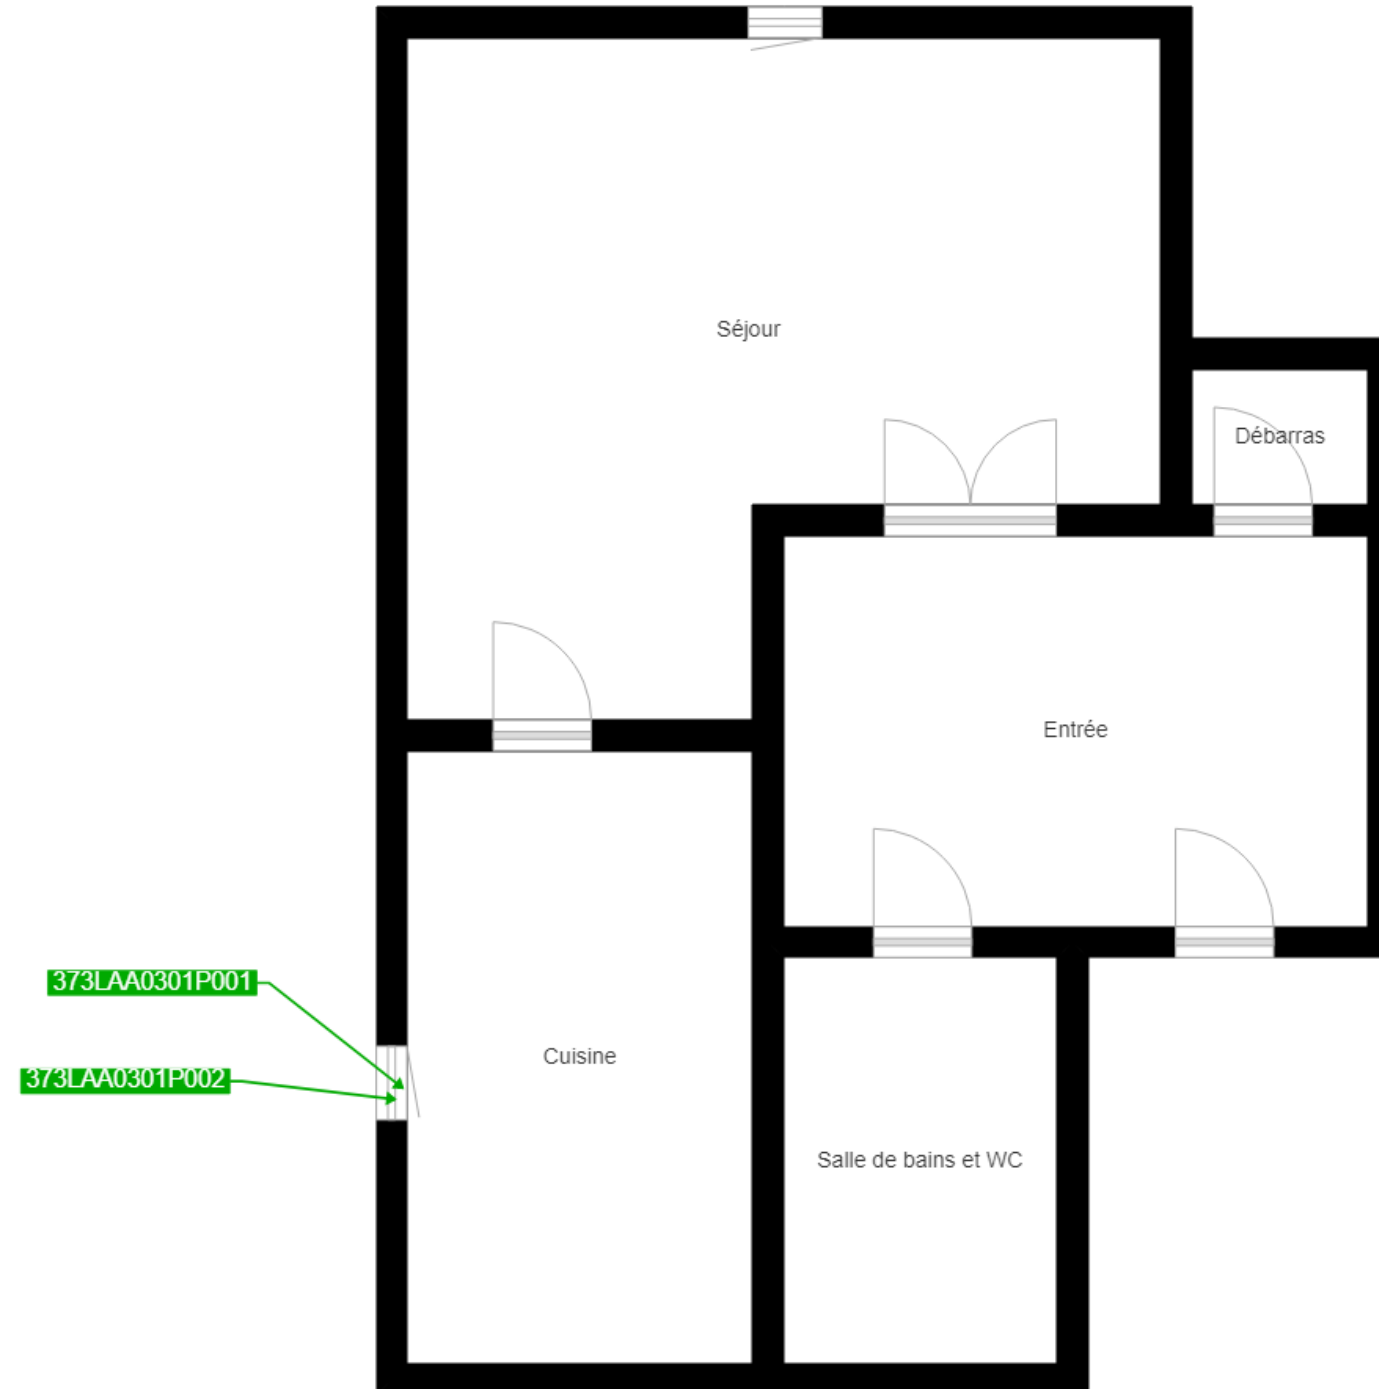
| PLANCHE DE REPÉRAGE | Zone : R+3 | Vue de dessus |

| PIECE | ETAGE | ELEMENTS | DESCRIPTIF LABORATOIRE | REPERAGE | Echantillon | METHODE | ETAT | RESULTAT |
|---|---|---|---|---|---|---|---|---|
| Cuisine | R+3 | Mastic de vitrage | Peinture non séparable + matériau souple incolore avec poussières | Fenêtres bois | 373LAA0301P001 | RESULTAT ANALYSE | BON ETAT | Amiante non détecté |
| Cuisine | R+3 | Joint | Peinture non séparable + matériau souple noir avec poussières | Fenêtres bois | 373LAA0301P002 | RESULTAT ANALYSE | BON ETAT | Amiante non détecté |

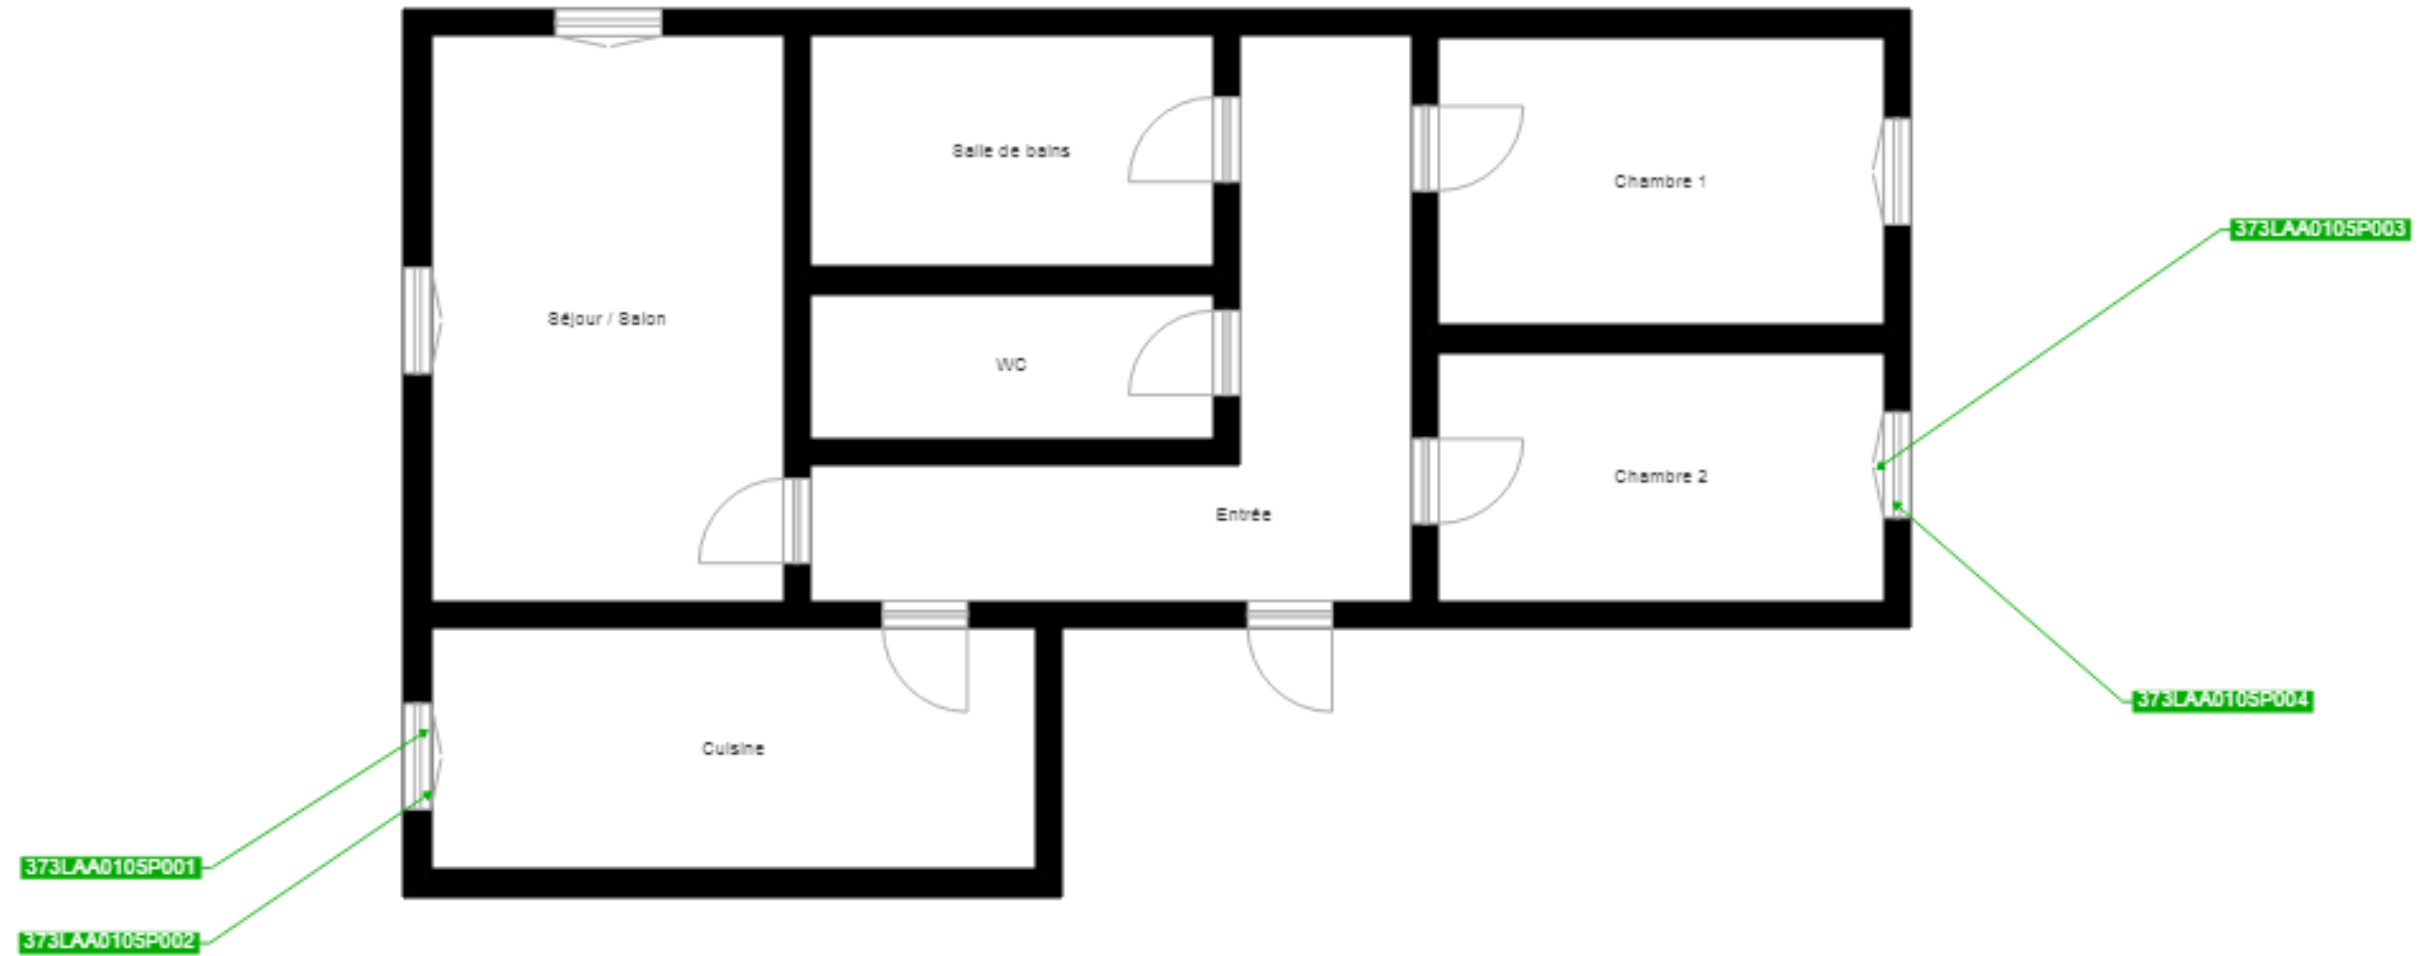
| PLANCHE DE REPÉRAGE | Zone : R+1 | Vue de dessus |

| PIECE | ETAGE | ELEMENTS | DESCRIPTIF LABORATOIRE | REPERAGE | Echantillon | METHODE | ETAT | RESULTAT |
|---|---|---|---|---|---|---|---|---|
| Cuisine | R+1 | Joint d'étanchéité | Peinture non séparable + matériau souple noir avec poussières | Fenêtres bois | 373LAA0105P001 | RESULTAT ANALYSE | BON ETAT | Amiante non détecté |
| Cuisine | R+1 | Joint de parclose | Peinture non séparable + matériau souple incolore avec poussières | Fenêtres bois | 373LAA0105P002 | RESULTAT ANALYSE | BON ETAT | Amiante non détecté |

| PIECE | ETAGE | ELEMENTS | DESCRIPTIF LABORATOIRE | REPERAGE | Echantillon | METHO DE | ETAT | RESULTA T |
|---|---|---|---|---|---|---|---|---|
| Chambre 2 | R+1 | Joint de parclose | Peinture non séparable + matériau souple incolore avec poussières | Fenêtres bois | 373LAA0105P003 | RESULTAT ANALYSE | BON ETAT | Amiante non détecté |
| Chambre 2 | R+1 | Joint d'étanchéité | Peinture non séparable + matériau souple noir avec poussières | Fenêtres bois | 373LAA0105P004 | RESULTAT ANALYSE | BON ETAT | Amiante non détecté |

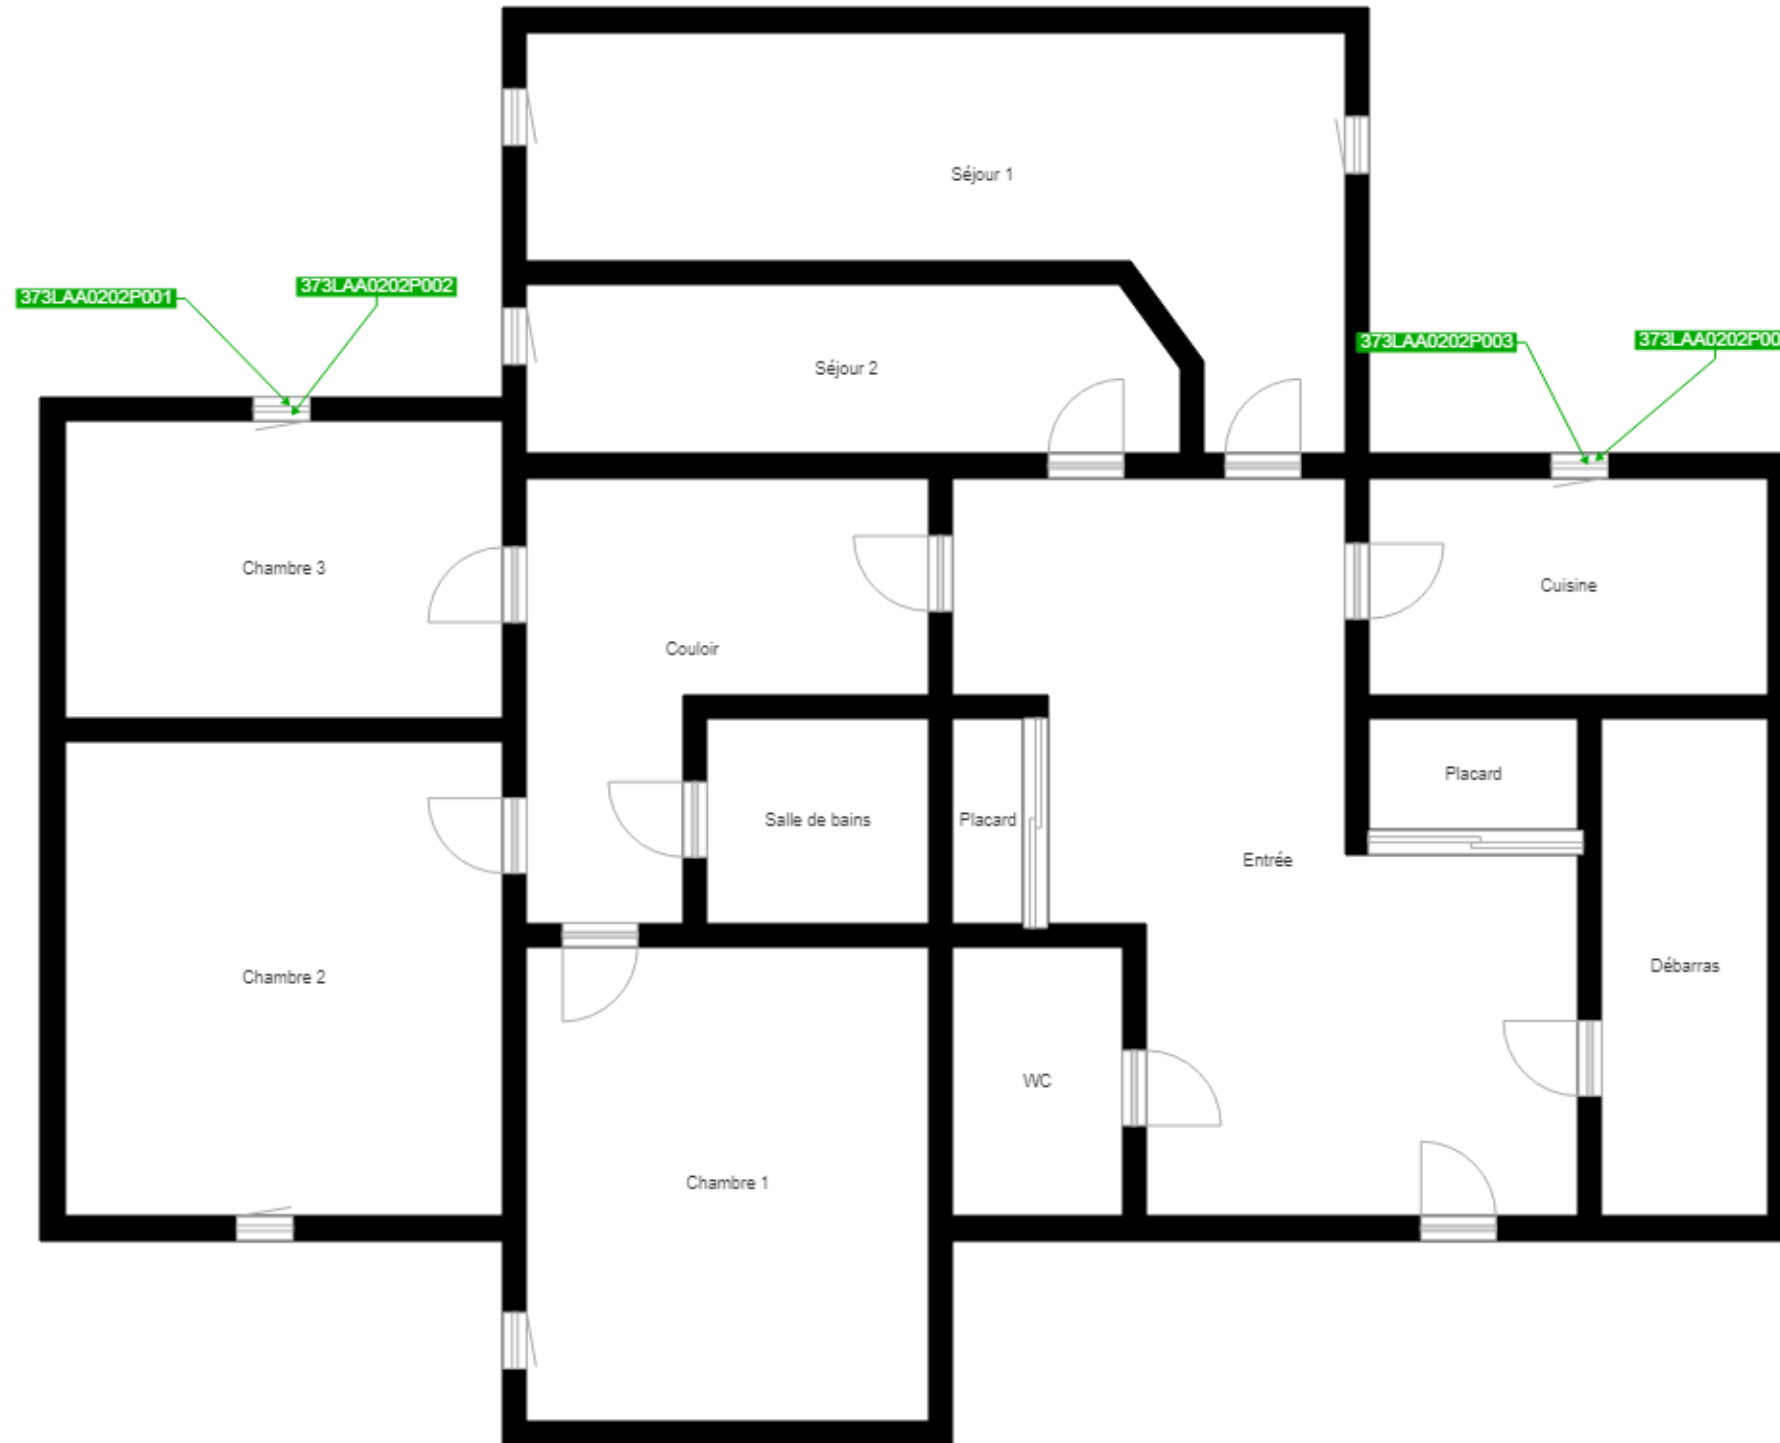
| PLANCHE DE REPÉRAGE | Zone : R+2 | Vue de dessus |

| PIECE | ETAGE | ELEMENTS | DESCRIPTIF LABORATOIRE | REPERAGE | Echantillon | METHODE | ETAT | RESULTAT |
|---|---|---|--|---|---|---|---|---|
| Chambre 3 | R+2 | Mastic de vitrage | Peintures multiples en vrac non séparable + matériau souple incolore avec poussières | Fenêtres bois | 373LAA0202P001 | RESULTAT ANALYSE | BON ETAT | Amiante non détecté |
| Chambre 3 | R+2 | Joint | Peinture non séparable + matériau souple noir | Fenêtres bois | 373LAA0202P002 | RESULTAT ANALYSE | BON ETAT | Amiante non détecté |
| Cuisine | R+2 | Mastic de vitrage | Peintures multiples non séparable + matériau souple incolore avec poussières | Fenêtres bois | 373LAA0202P003 | RESULTAT ANALYSE | BON ETAT | Amiante non détecté |
| Cuisine | R+2 | Joint | Peinture non séparable + matériau souple noir | Fenêtres bois | 373LAA0202P004 | RESULTAT ANALYSE | BON ETAT | Amiante non détecté |

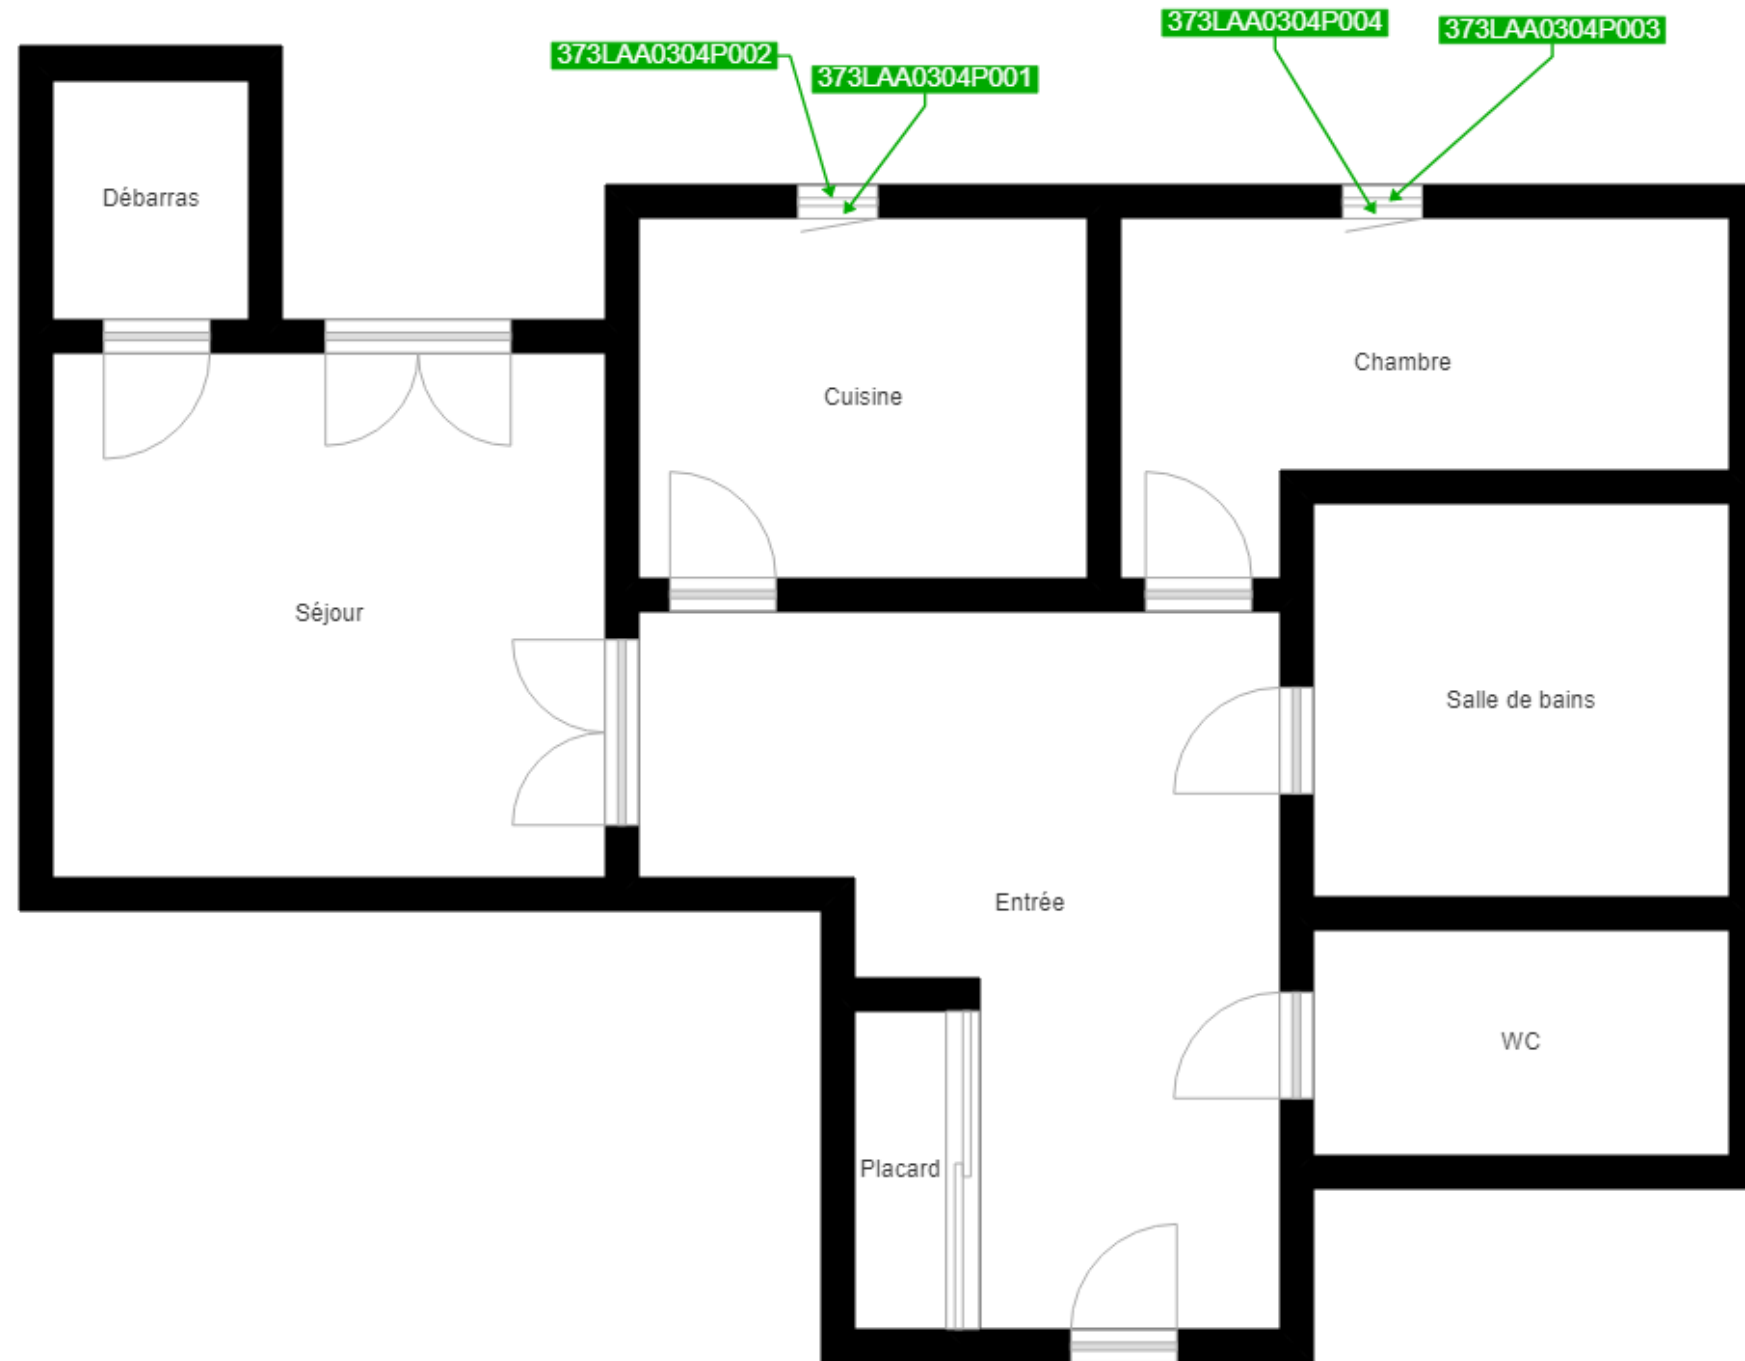
| PLANCHE DE REPÉRAGE | Zone : R+3 | Vue de dessus |

| PIECE | ETAGE | ELEMENTS | DESCRIPTIF LABORATOIRE | REPERAGE | Echantillon | METHODE | ETAT | RESULTAT |
|---|---|---|---|---|---|---|---|---|
| Cuisine | R+3 | Mastic de vitrage | Peintures multiples en vrac | Fenêtres bois | 373LAA0304P001 | RESULTAT ANALYSE | BON ETAT | Amiante non détecté |
| Cuisine | R+3 | Joint | Matériau souple noir en faible quantité + peinture en faible quantité non séparable | Fenêtres bois | 373LAA0304P002 | RESULTAT ANALYSE | BON ETAT | Amiante non détecté |
| Chambre | R+3 | Mastic de vitrage | Matériau souple incolore avec poussières + peinture non séparable | Fenêtres bois | 373LAA0304P003 | RESULTAT ANALYSE | BON ETAT | Amiante non détecté |
| Chambre | R+3 | Joint | Matériau souple noir + peinture non séparable | Fenêtres bois | 373LAA0304P004 | RESULTAT ANALYSE | BON ETAT | Amiante non détecté |

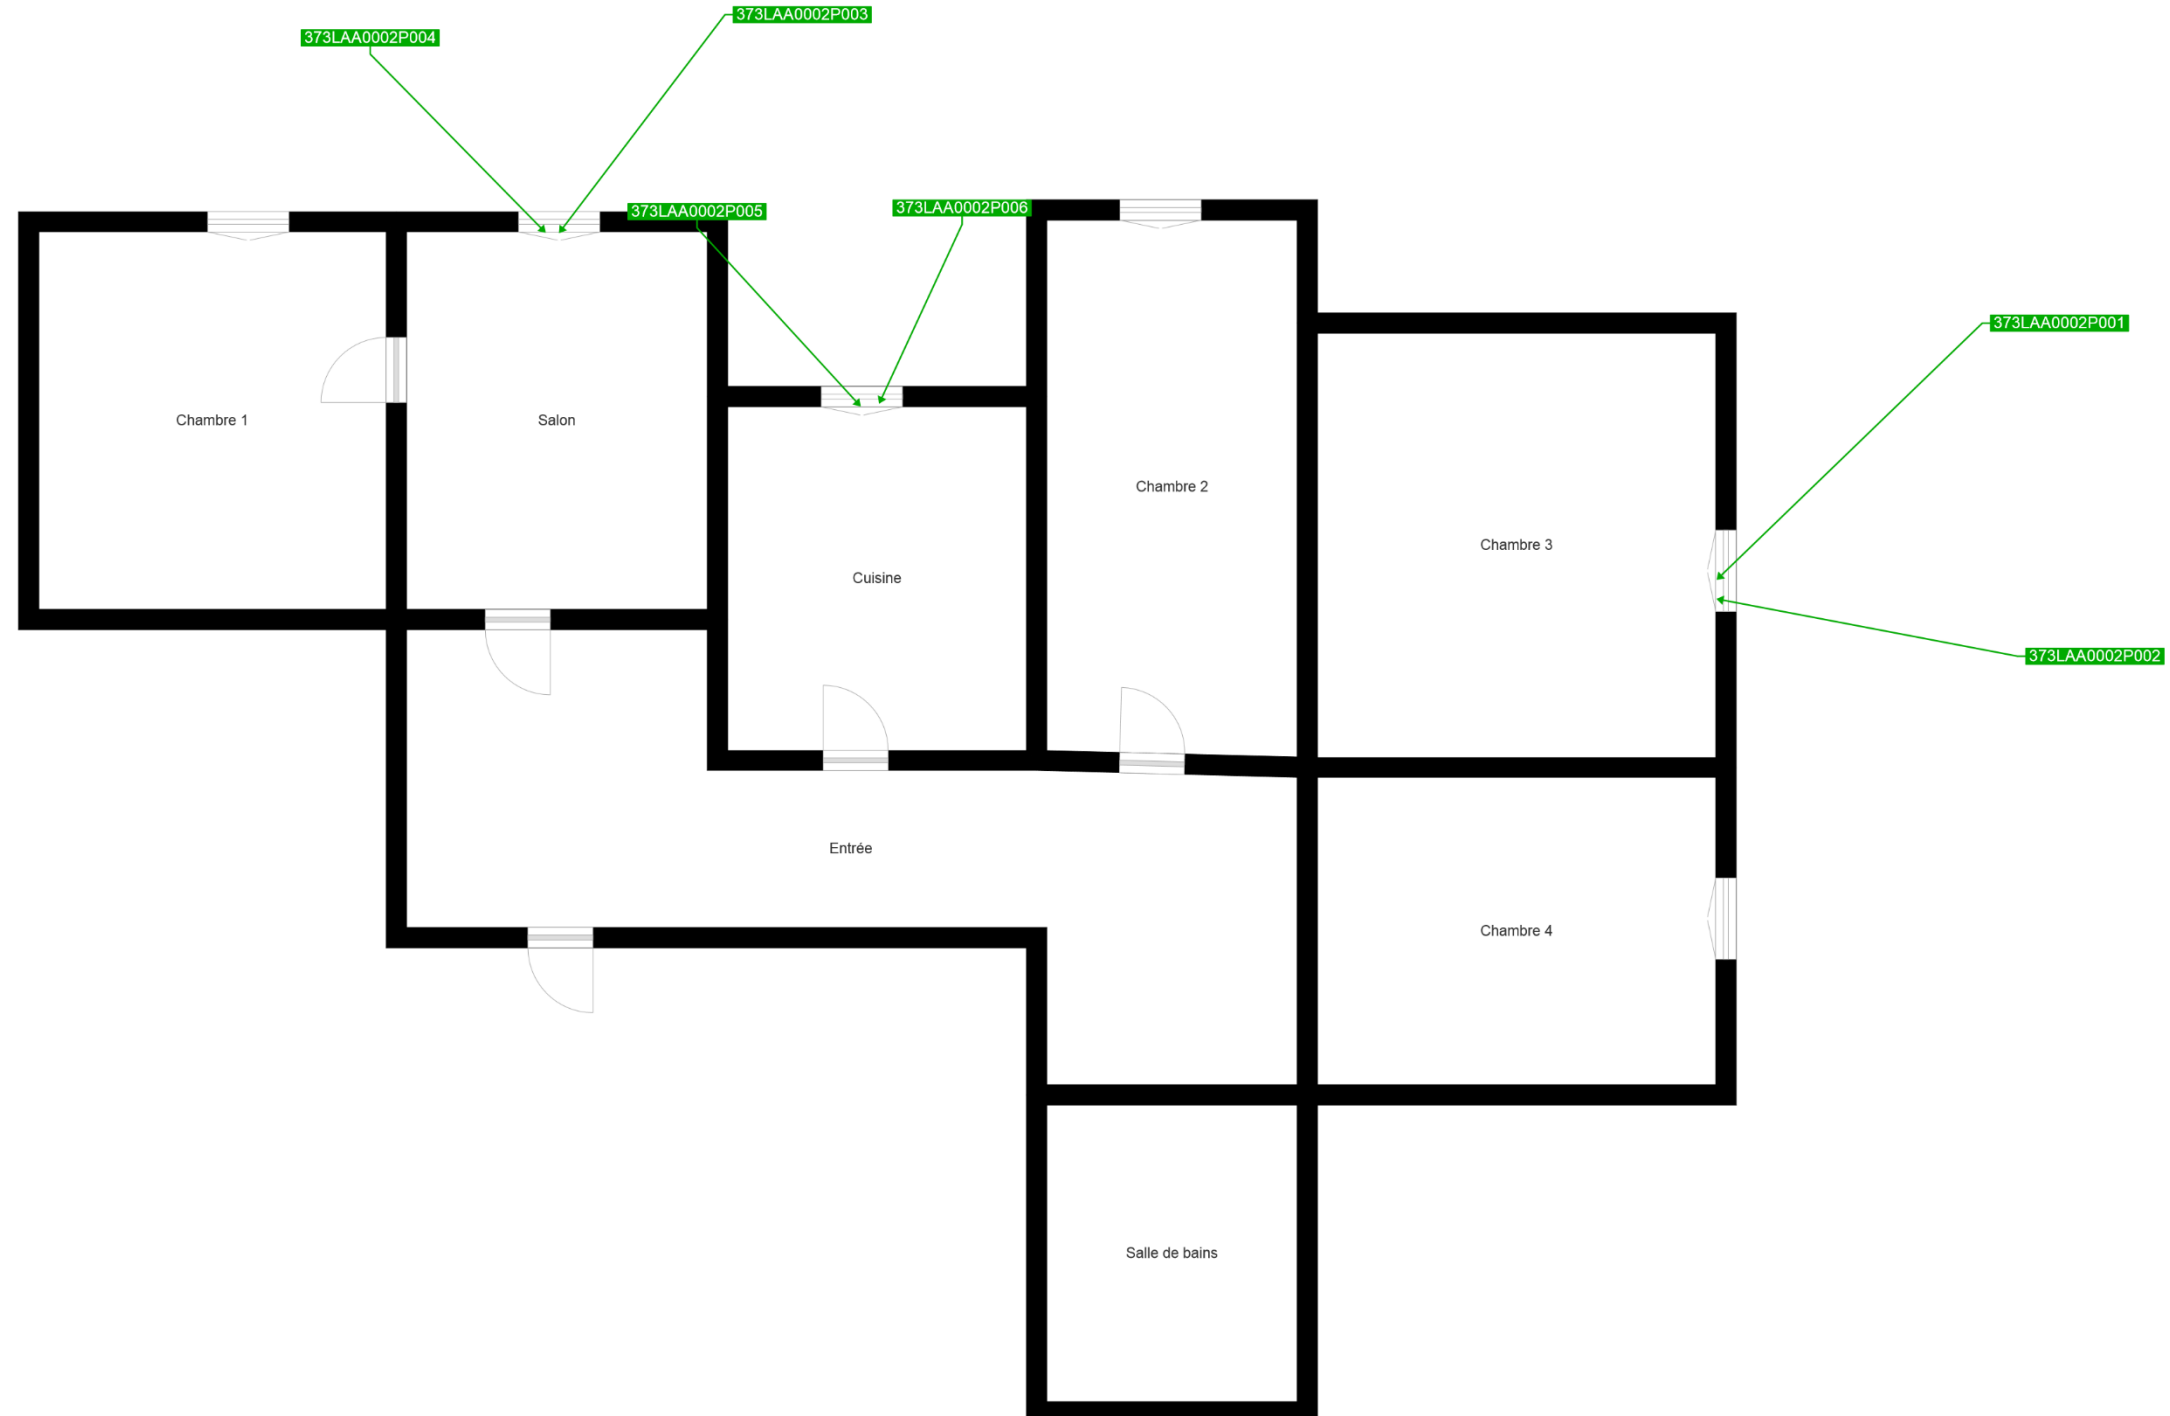
| PLANCHE DE REPÉRAGE | Zone : Rez de chaussée | Vue de dessus |

| PIECE | ETAGE | ELEMENTS | DESCRIPTIF LABORATOIRE | REPERAGE | Echantillon | METHODE | ETAT | RESULTAT |
|---|---|---|--|---|---|---|---|---|
| Chambre 3 | RC | Joint de parclose | Matériau souple incolore avec poussières + peinture non séparable | Fenêtres bois | 373LAA0002P001 | RESULTAT ANALYSE | BON ETAT | Amiante non détecté |
| Chambre 3 | RC | Joint d'étanchéité | Matériau souple noir | Fenêtres bois | 373LAA0002P002 | RESULTAT ANALYSE | BON ETAT | Fr1:Amiante non détecté |
| Chambre 3 | RC | Joint d'étanchéité | Peinture | Fenêtres bois | 373LAA0002P002 | RESULTAT ANALYSE | BON ETAT | Fr2:Amiante non détecté |
| Salon | RC | Joint de parclose | Matériau souple incolore avec poussières + peinture en faible quantité non séparable | Fenêtres bois | 373LAA0002P003 | RESULTAT ANALYSE | BON ETAT | Amiante non détecté |
| Salon | RC | Joint d'étanchéité | Matériau souple noir | Fenêtres bois | 373LAA0002P004 | RESULTAT ANALYSE | BON ETAT | Fr1:Amiante non détecté |
| Salon | RC | Joint d'étanchéité | Peinture | Fenêtres bois | 373LAA0002P004 | RESULTAT ANALYSE | BON ETAT | Fr2:Amiante non détecté |
| Cuisine | RC | Joint de parclose | Matériau souple incolore avec poussières | Fenêtres bois | 373LAA0002P005 | RESULTAT ANALYSE | BON ETAT | Fr1:Amiante non détecté |
| Cuisine | RC | Joint d'étanchéité | Matériau souple noir | Fenêtres bois | 373LAA0002P006 | RESULTAT ANALYSE | BON ETAT | Fr1:Amiante non détecté |
| Cuisine | RC | Joint d'étanchéité | Peintures multiples | Fenêtres bois | 373LAA0002P006 | RESULTAT ANALYSE | BON ETAT | Fr2:Amiante non détecté |

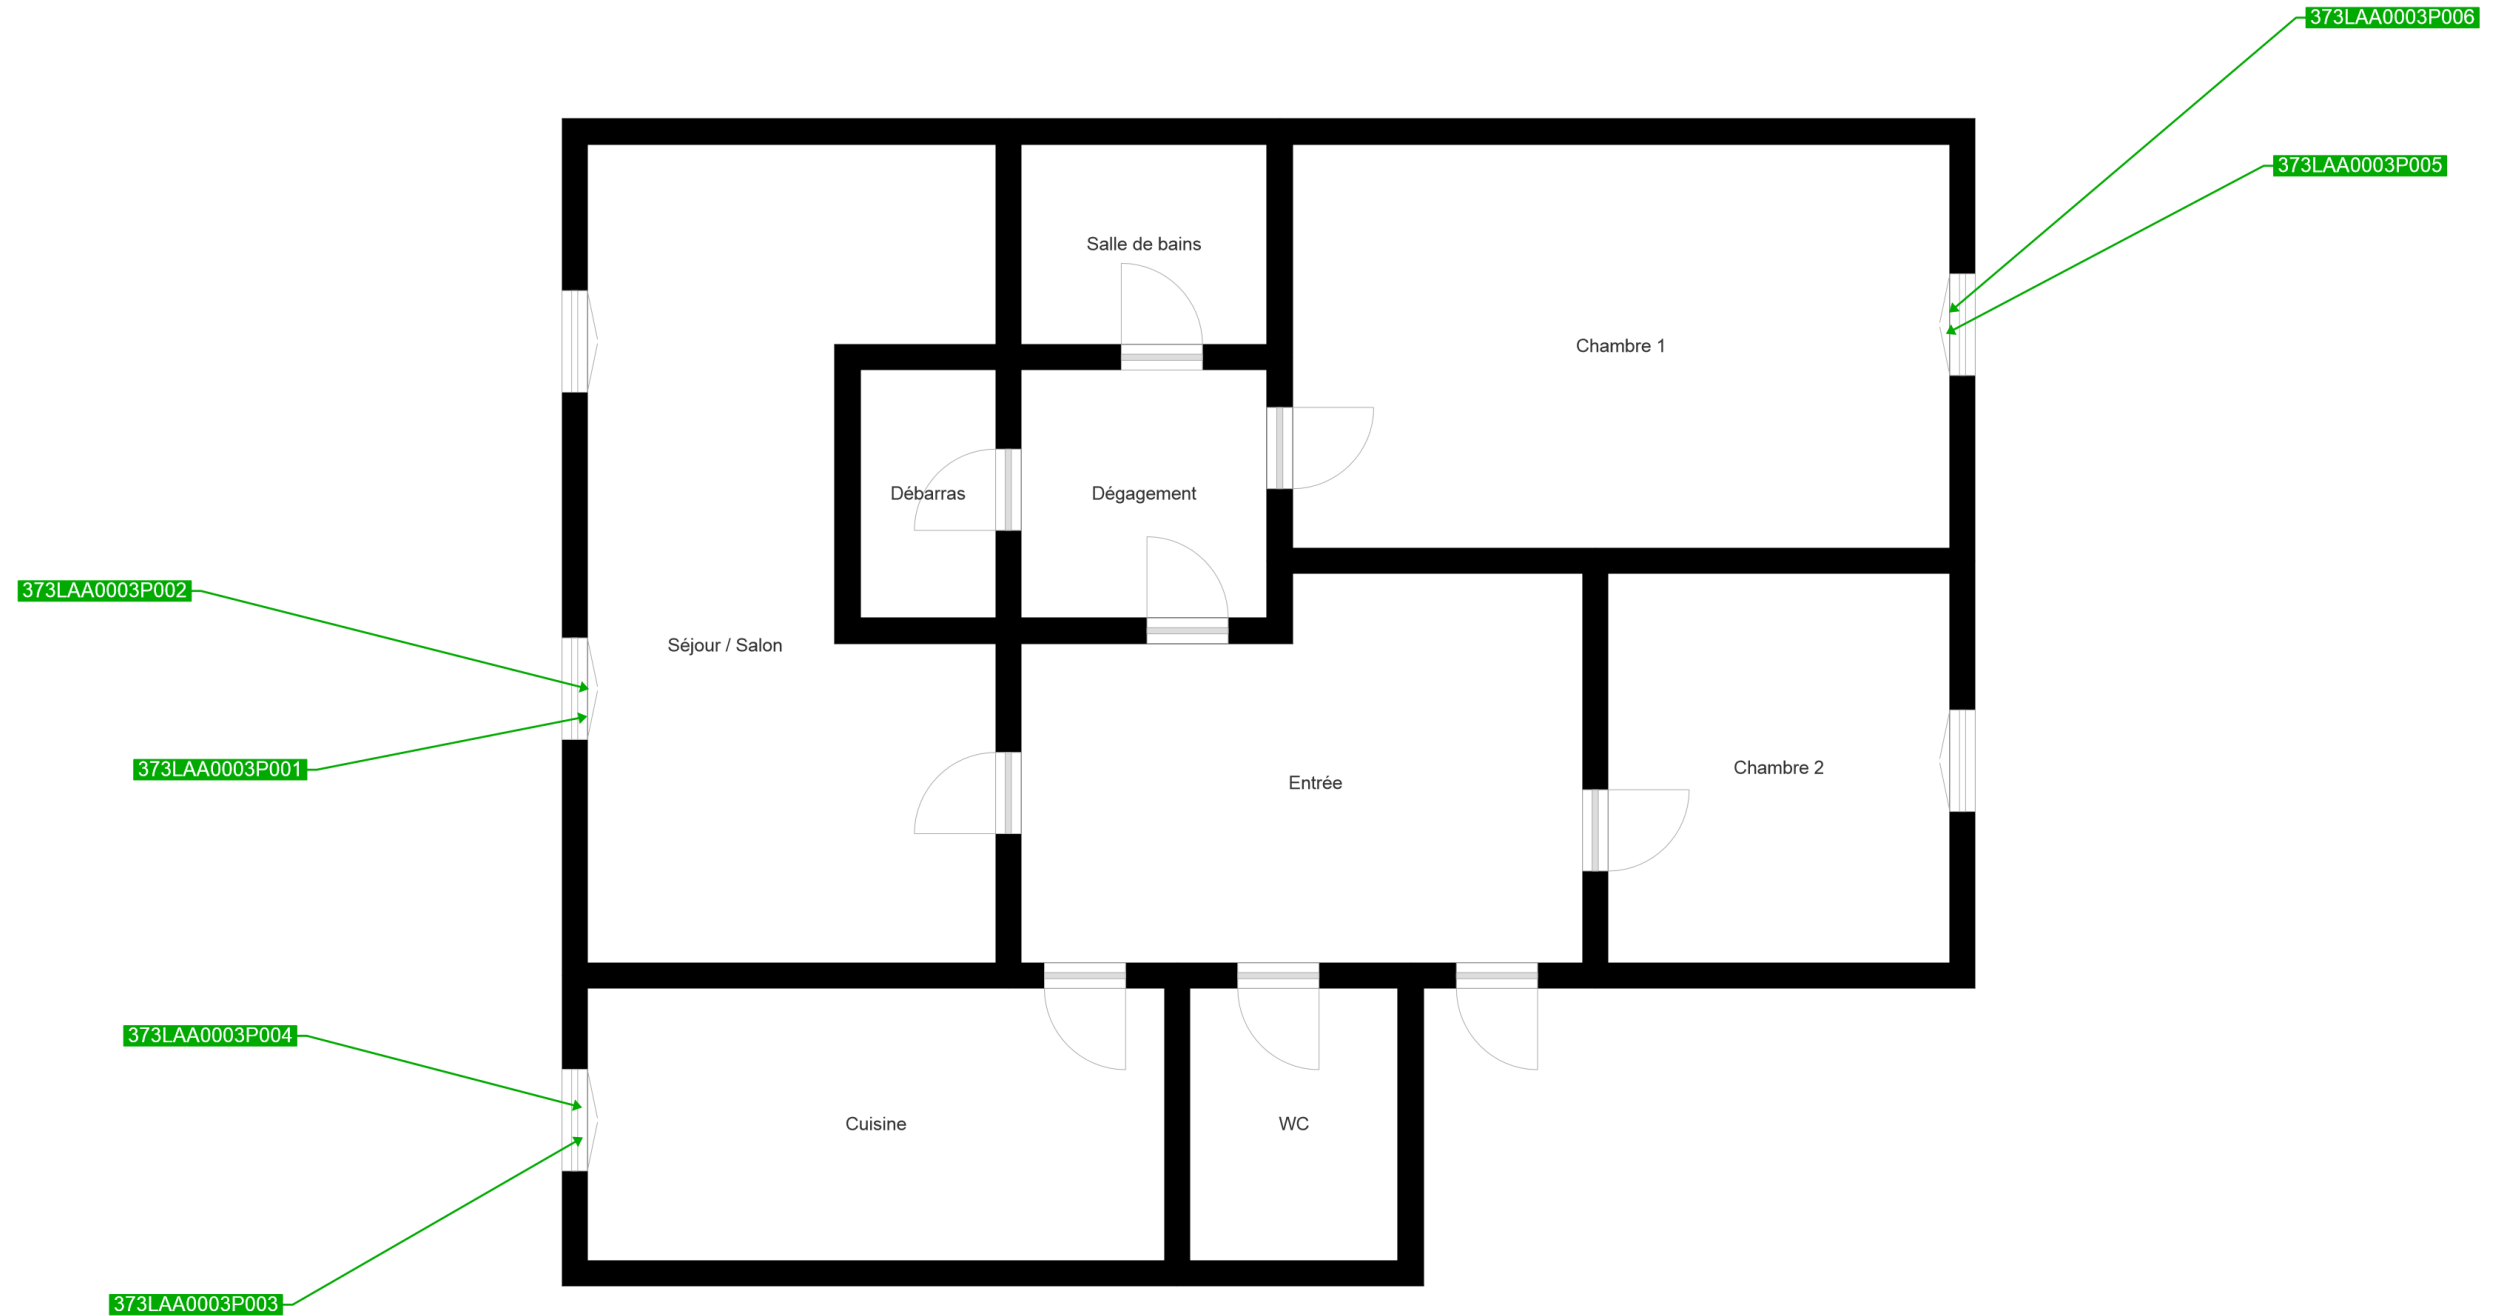
| Auteur : RAUH Frédéric | Bien : 373LAA0003 - 373LAA0003 55 AVENUE ZEPHIRIN CAMELINAT 77176 SAVIGNY LE TEMPLE | Chaque support/équipement identifié a fait l'objet d'un sondage par le technicien |

| PIECE | ETAGE | ELEMENTS | DESCRIPTIF LABORATOIRE | REPERAGE | Echantillon | METHODE | ETAT | RESULTAT |
|---|---|---|--|---|---|---|---|---|
| Séjour / Salon | RC | Joint d'étanchéité | Matériau souple noir + peinture non séparable | Fenêtres bois | 373LAA0003P002 | RESULTAT ANALYSE | BON ETAT | Amiante non détecté |
| Cuisine | RC | Joint de parclose | Matériau souple incolore + peinture en faible quantité non séparable | Fenêtres bois | 373LAA0003P003 | RESULTAT ANALYSE | BON ETAT | Amiante non détecté |
| Cuisine | RC | Joint d'étanchéité | Matériau souple noir + peinture non séparable | Fenêtres bois | 373LAA0003P004 | RESULTAT ANALYSE | BON ETAT | Amiante non détecté |

| PIECE | ETAGE | ELEMENTS | DESCRIPTIF LABORATOIRE | REPERAGE | Echantillon | METHODE | ETAT | RESULTAT |
|---|---|---|--|---|---|---|---|---|
| Chambre 1 | RC | Joint de parclose | Matériau souple incolore avec poussières + peinture en faible quantité non séparable | Fenêtres bois | 373LAA0003P005 | RESULTAT ANALYSE | BON ETAT | Amiante non détecté |
| Chambre 1 | RC | Joint d'étanchéité | Matériau souple noir + peinture non séparable | Fenêtres bois | 373LAA0003P006 | RESULTAT ANALYSE | BON ETAT | Amiante non détecté |
| Séjour / Salon | RC | Joint de parclose | Matériau souple incolore + peinture en faible quantité non séparable | Fenêtres bois | 373LAA0003P001 | RESULTAT ANALYSE | BON ETAT | Amiante non détecté |

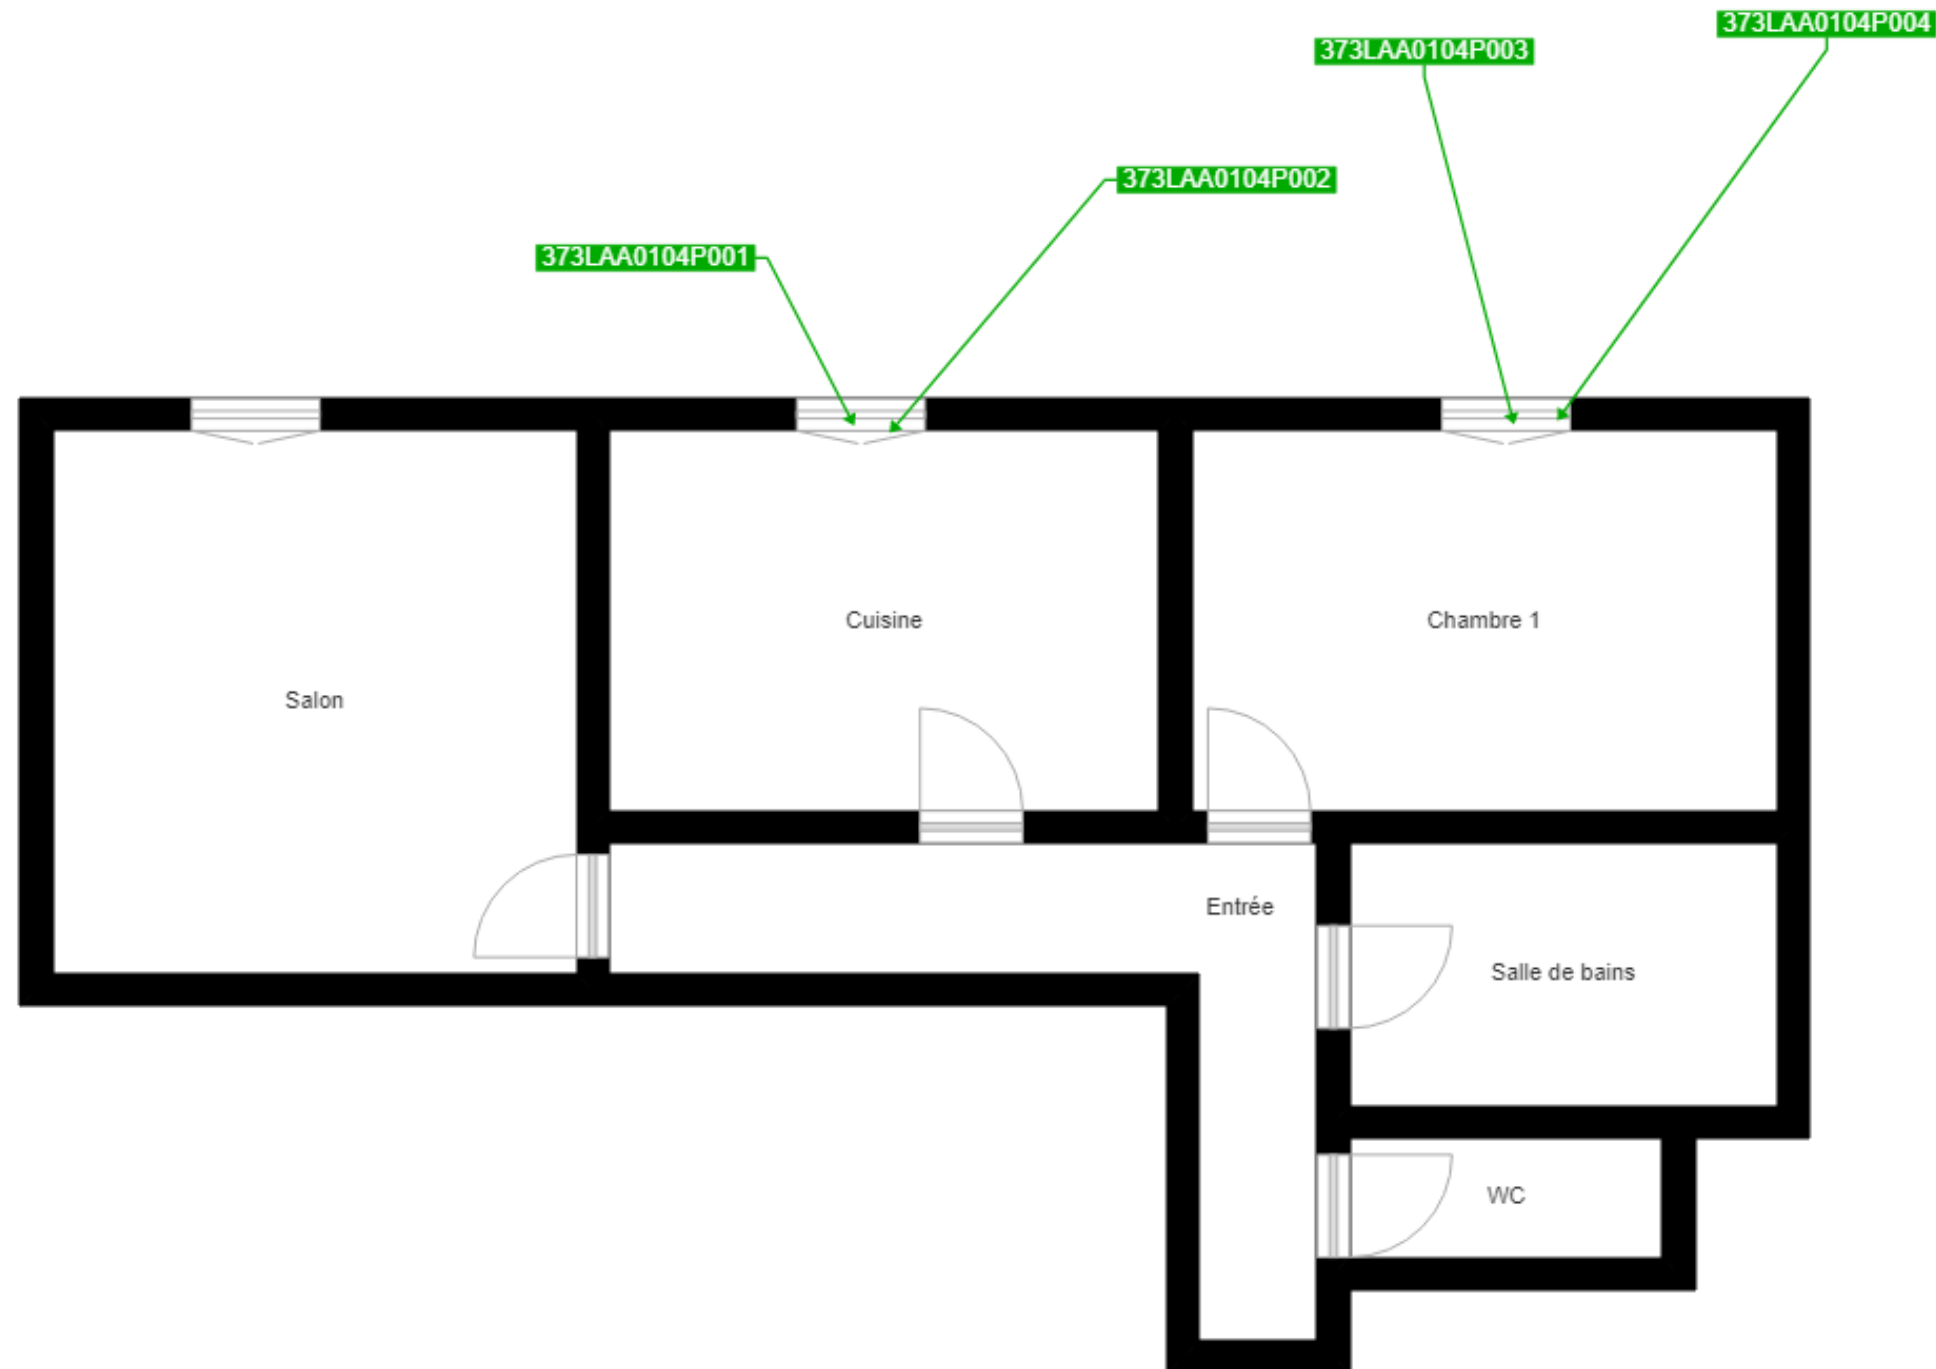
| PLANCHE DE REPÉRAGE | Zone : R+1 | Vue de dessus |

| PIECE | ETAGE | ELEMENTS | DESCRIPTIF LABORATOIRE | REPERAGE | Echantillon | METHODE | ETAT | RESULTAT |
|---|---|---|---|---|---|---|---|---|
| Cuisine | R+1 | Joint de parclose | Matériau souple incolore avec poussières | Fenêtres bois | 373LAA0104P001 | RESULTAT ANALYSE | BON ETAT | Fr1:Amiante non détecté |
| Cuisine | R+1 | Joint de parclose | Peinture | Fenêtres bois | 373LAA0104P001 | RESULTAT ANALYSE | BON ETAT | Fr2:Amiante non détecté |
| Cuisine | R+1 | Joint d'étanchéité | Peinture | Fenêtres bois | 373LAA0104P002 | RESULTAT ANALYSE | BON ETAT | Fr1:Amiante non détecté |
| Cuisine | R+1 | Joint d'étanchéité | Matériau souple noir | Fenêtres bois | 373LAA0104P002 | RESULTAT ANALYSE | BON ETAT | Fr2:Amiante non détecté |
| Chambre 1 | R+1 | Joint de parclose | Matériau souple incolore avec poussières + peinture non séparable | Fenêtres bois | 373LAA0104P003 | RESULTAT ANALYSE | BON ETAT | Amiante non détecté |
| Chambre 1 | R+1 | Joint d'étanchéité | Peinture | Fenêtres bois | 373LAA0104P004 | RESULTAT ANALYSE | BON ETAT | Fr1:Amiante non détecté |
| Chambre 1 | R+1 | Joint d'étanchéité | Matériau souple noir avec poussières | Fenêtres bois | 373LAA0104P004 | RESULTAT ANALYSE | BON ETAT | Fr2:Amiante non détecté |
