Rapport de mission de repérage des matériaux et produits contenant de l'amiante avant réalisation de travaux dans un immeuble bâti

55 AVENUE ZEPHIRIN CAMELINAT

BAT A

ETABLI LE 06/11/2019, par SOCOTEC DIAGNOSTIC

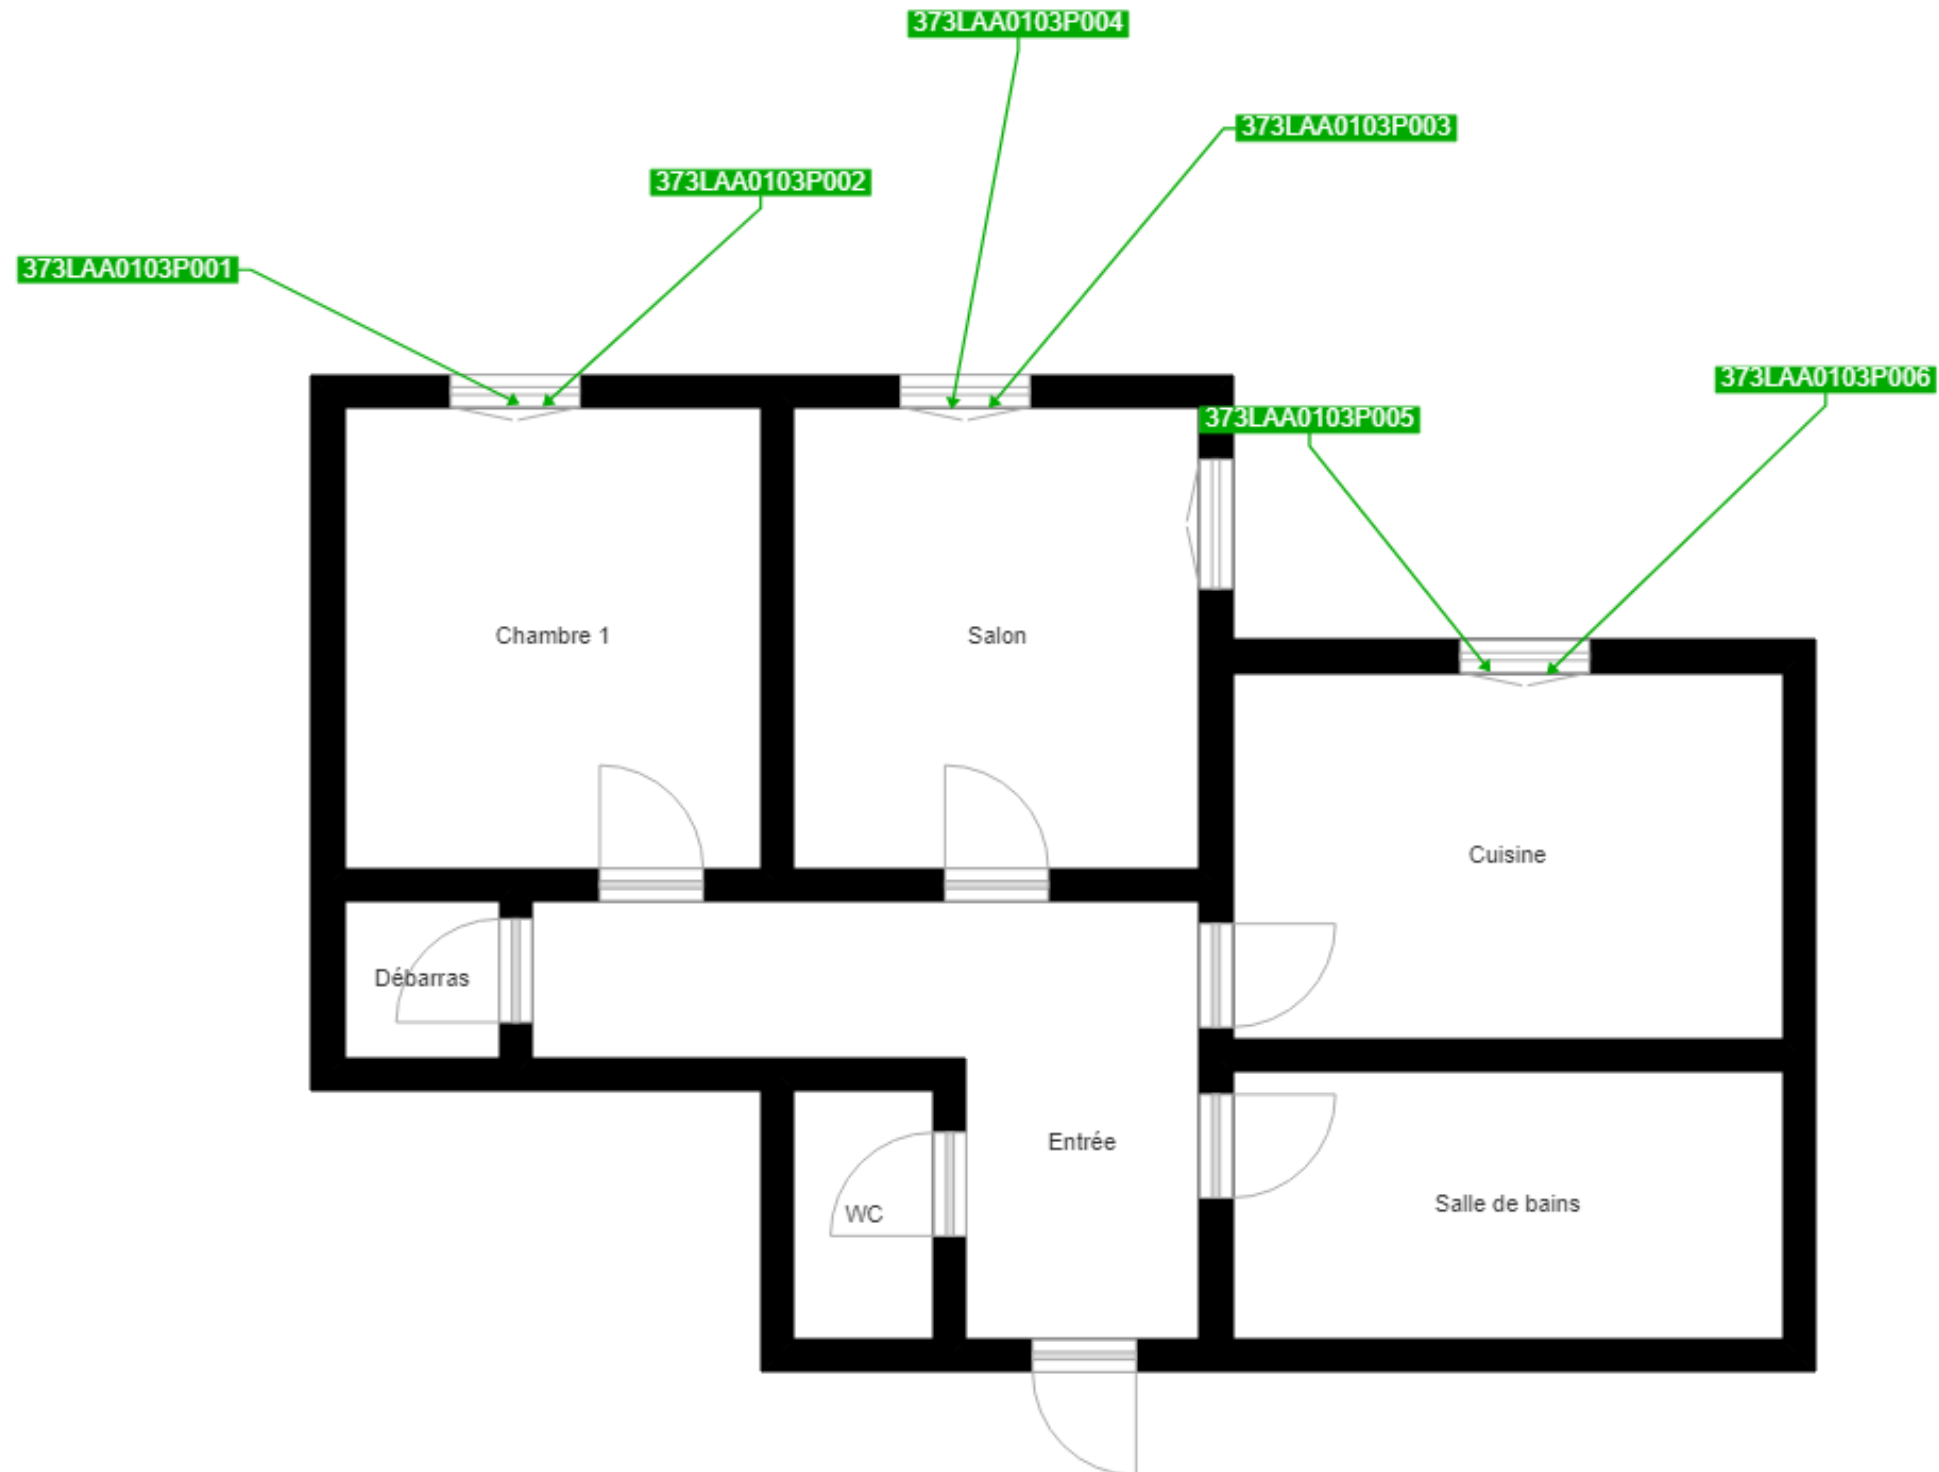
| PLANCHE DE REPÉRAGE | Zone : R+1 | Vue de dessus |

| PIECE | ETAGE | ELEMENTS | DESCRIPTIF LABORATOIRE | REPERAGE | Echantillon | METHODE | ETAT | RESULTAT |
|---|---|---|---|---|---|---|---|---|
| Chambre 1 | R+1 | Joint de parclose | Matériau souple incolore + peintures multiples en faible quantité non séparable | Fenêtres bois | 373LAA0103P001 | RESULTAT ANALYSE | BON ETAT | Amiante non détecté |
| Chambre 1 | R+1 | Joint | Peinture | Fenêtres bois | 373LAA0103P002 | RESULTAT ANALYSE | BON ETAT | Fr1:Amiante non détecté |
| Chambre 1 | R+1 | Joint | Matériau souple noir | Fenêtres bois | 373LAA0103P002 | RESULTAT ANALYSE | BON ETAT | Fr2:Amiante non détecté |
| Salon | R+1 | Joint de parclose | Matériau souple incolore + peinture en faible quantité non séparable | Fenêtres bois | 373LAA0103P003 | RESULTAT ANALYSE | BON ETAT | Amiante non détecté |
| Salon | R+1 | Joint d'étanchéité | Colle polymère incolore en faible quantité non séparable + matériau souple noir | Fenêtres bois | 373LAA0103P004 | RESULTAT ANALYSE | BON ETAT | Fr1:Amiante non détecté |
| Salon | R+1 | Joint d'étanchéité | Peinture | Fenêtres bois | 373LAA0103P004 | RESULTAT ANALYSE | BON ETAT | Fr2:Amiante non détecté |
| Cuisine | R+1 | Joint de parclose | Matériau souple incolore | Fenêtres bois | 373LAA0103P005 | RESULTAT ANALYSE | BON ETAT | Fr1:Amiante non détecté |
| Cuisine | R+1 | Joint de parclose | Peinture | Fenêtres bois | 373LAA0103P005 | RESULTAT ANALYSE | BON ETAT | Fr2:Amiante non détecté |
| Cuisine | R+1 | Joint d'étanchéité | Matériau souple noir | Fenêtres bois | 373LAA0103P006 | RESULTAT ANALYSE | BON ETAT | Fr1:Amiante non détecté |
| Cuisine | R+1 | Joint d'étanchéité | Peinture | Fenêtres bois | 373LAA0103P006 | RESULTAT ANALYSE | BON ETAT | Fr2:Amiante non détecté |

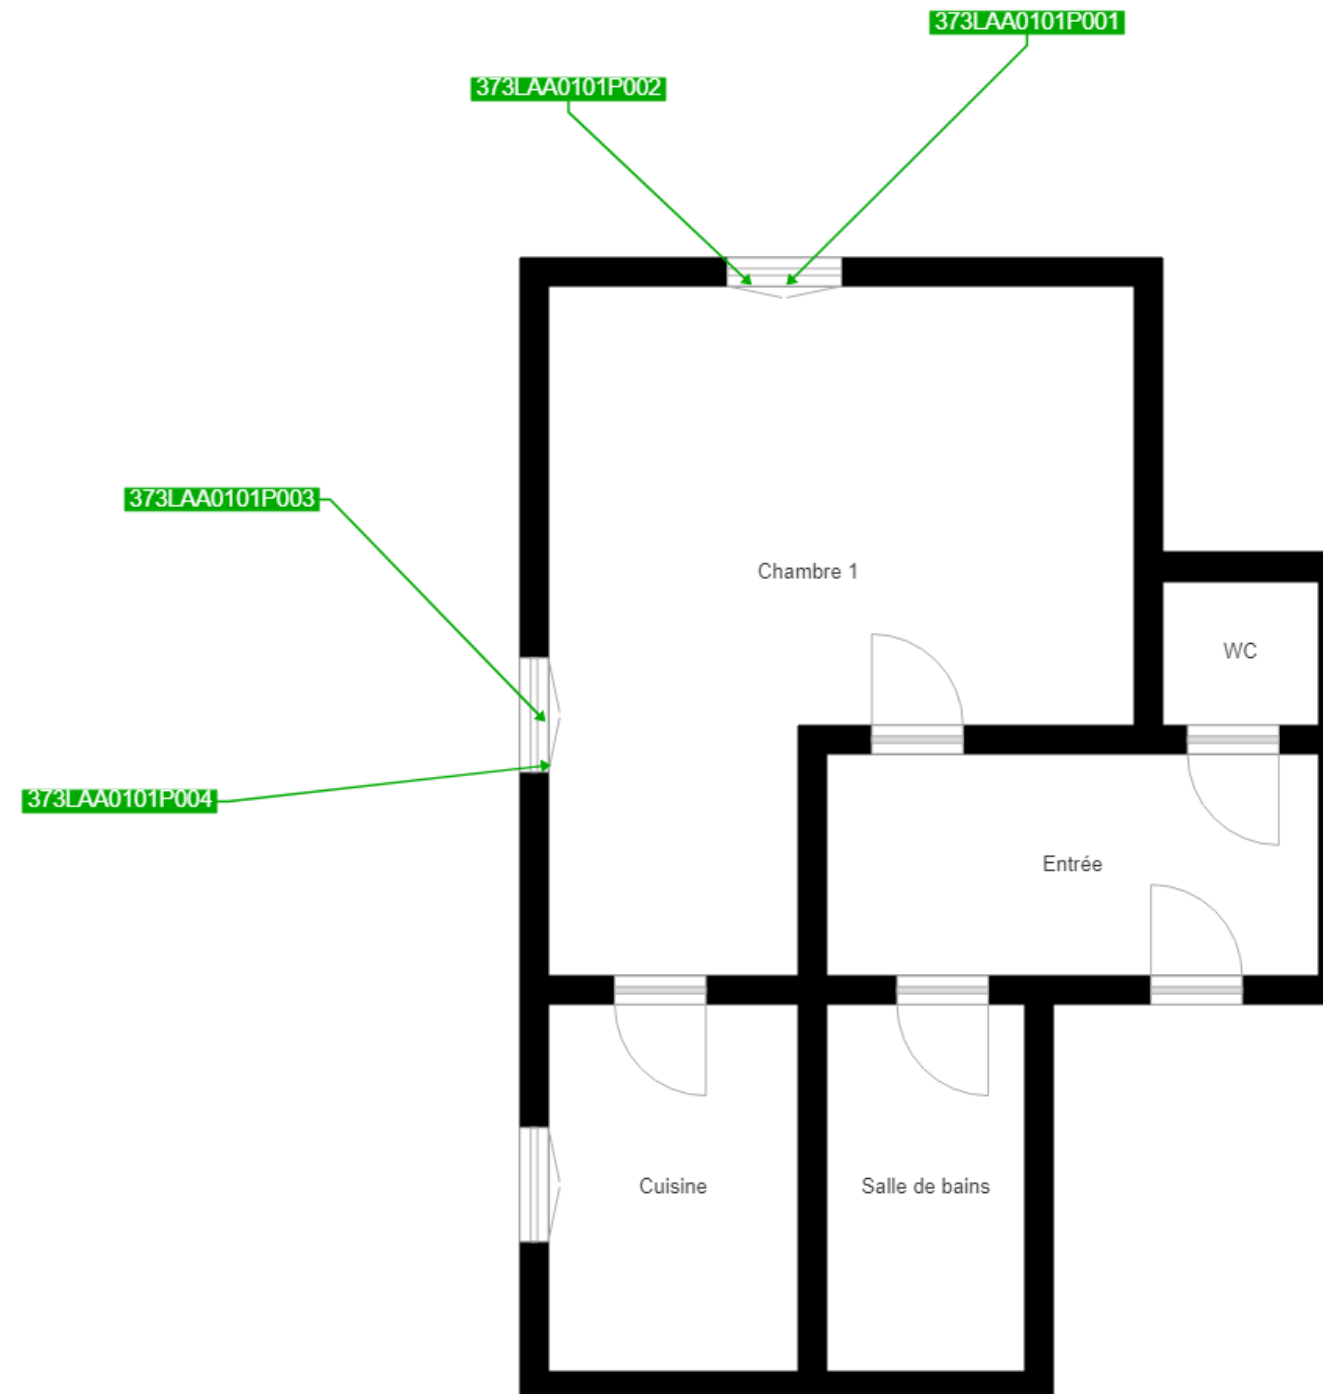
| PLANCHE DE REPÉRAGE | Zone : R+1 | Vue de dessus |

| PIECE | ETAGE | ELEMENTS | DESCRIPTIF LABORATOIRE | REPERAGE | Echantillon | METHODE | ETAT | RESULTAT |
|---|---|---|--|---|---|---|---|---|
| Chambre 1 | R+1 | Joint de parclose | Matériau souple incolore avec poussières | Fenêtres bois | 373LAA0101P001 | RESULTAT ANALYSE | BON ETAT | Amiante non détecté |
| Chambre 1 | R+1 | Joint d'étanchéité | Matériau souple noir | Fenêtres bois | 373LAA0101P002 | RESULTAT ANALYSE | BON ETAT | Fr1:Amiante non détecté |
| Chambre 1 | R+1 | Joint d'étanchéité | Peinture | Fenêtres bois | 373LAA0101P002 | RESULTAT ANALYSE | BON ETAT | Fr2:Amiante non détecté |

| PIECE | ETAGE | ELEMENTS | DESCRIPTIF LABORATOIRE | REPERAGE | Echantillon | METHODE | ETAT | RESULTAT |
|---|---|---|--|---|---|---|---|---|
| Chambre 1 | R+1 | Joint de parclose | Matériau souple incolore + peinture en faible quantité non séparable | Fenêtres bois | 373LAA0101P003 | RESULTAT ANALYSE | BON ETAT | Amiante non détecté |
| Chambre 1 | R+1 | Joint d'étanchéité | Matériau souple noir + peinture en faible quantité non séparable | Fenêtres bois | 373LAA0101P004 | RESULTAT ANALYSE | BON ETAT | Amiante non détecté |
