# Rapport de mission de repérage des matériaux et produits contenant de l'amiante avant réalisation de travaux dans un immeuble bâti

50531 1/1

**57 AVENUE ZEPHIRIN CAMELINAT**

**BAT B**

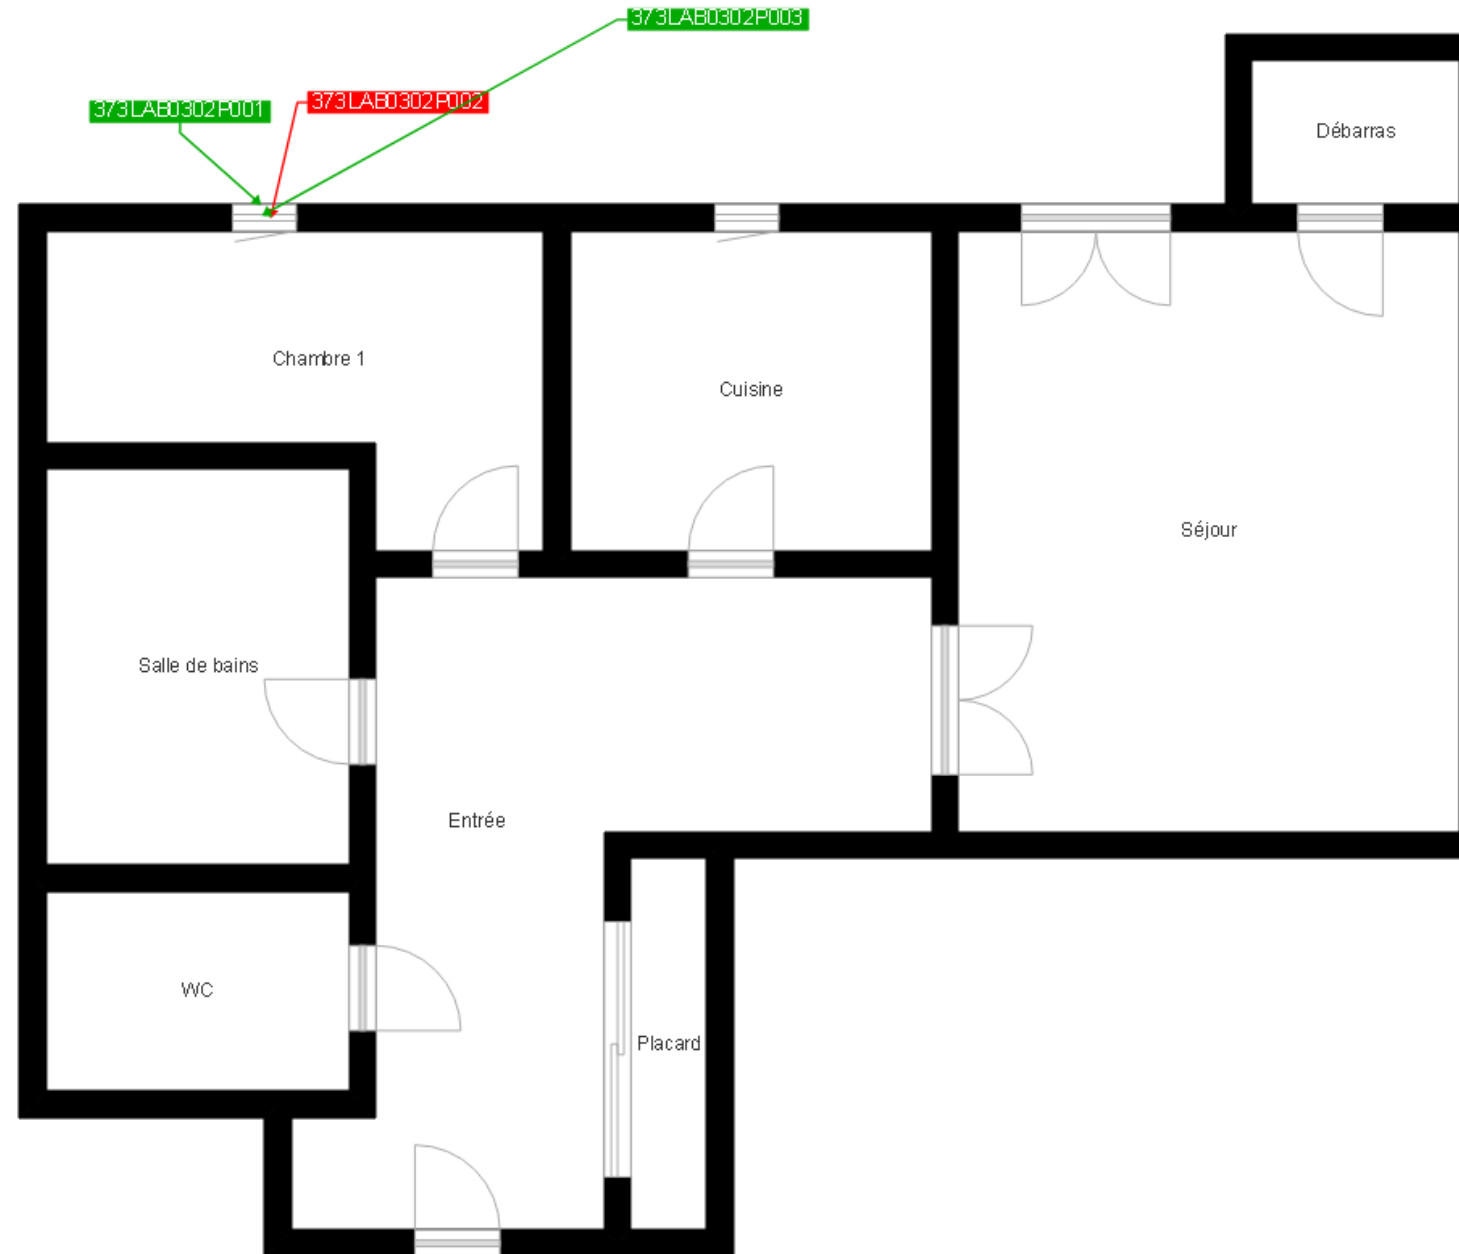
PLANCHE DE REPÉRAGE	Zone : R+3	Vue de dessus
Auteur : JULIEN Mickaël	Bien : 373LAB0302 - 373LAB0302 57 AVENUE ZEPHIRIN CAMELINAT 77176 SAVIGNY LE TEMPLE	Chaque support/équipement identifié a fait l'objet d'un sondage par le technicien

PIECE	ETAGE	ELEMENTS	DESCRIPTIF LABORATOIRE	REPERAGE	Echantillon	ETAT	RESULTAT
Chambre 1	R+3	Joint	Peinture non séparable + matériau souple noir avec poussières	Fenêtres bois	373LAB0302P002	BON ETAT	Amiante détecté (Chrysotile)

**Commentaire : Nous avons réalisé des contre expertises sur le prélèvement 373LAB0302P002. Ces dernières sont négatives.  
(Voir prélèvement 373LAB0302P003)**

PIECE	ETAGE	ELEMENTS	DESCRIPTIF LABORATOIRE	REPERAGE	Echantillon	METHODE	ETAT	RESULTAT
Chambre 1	R+3	Mastic de vitrage	Peinture non séparable + matériau souple incolore avec poussières	Fenêtres bois	373LAB0302P001	RESULTAT ANALYSE	BON ETAT	Amiante non détecté
Chambre 1	R+3	Joint d'étanchéité	Peinture non séparable + matériau souple noir	Fenêtres bois	373LAB0302P003	RESULTAT ANALYSE	BON ETAT	Amiante non détecté

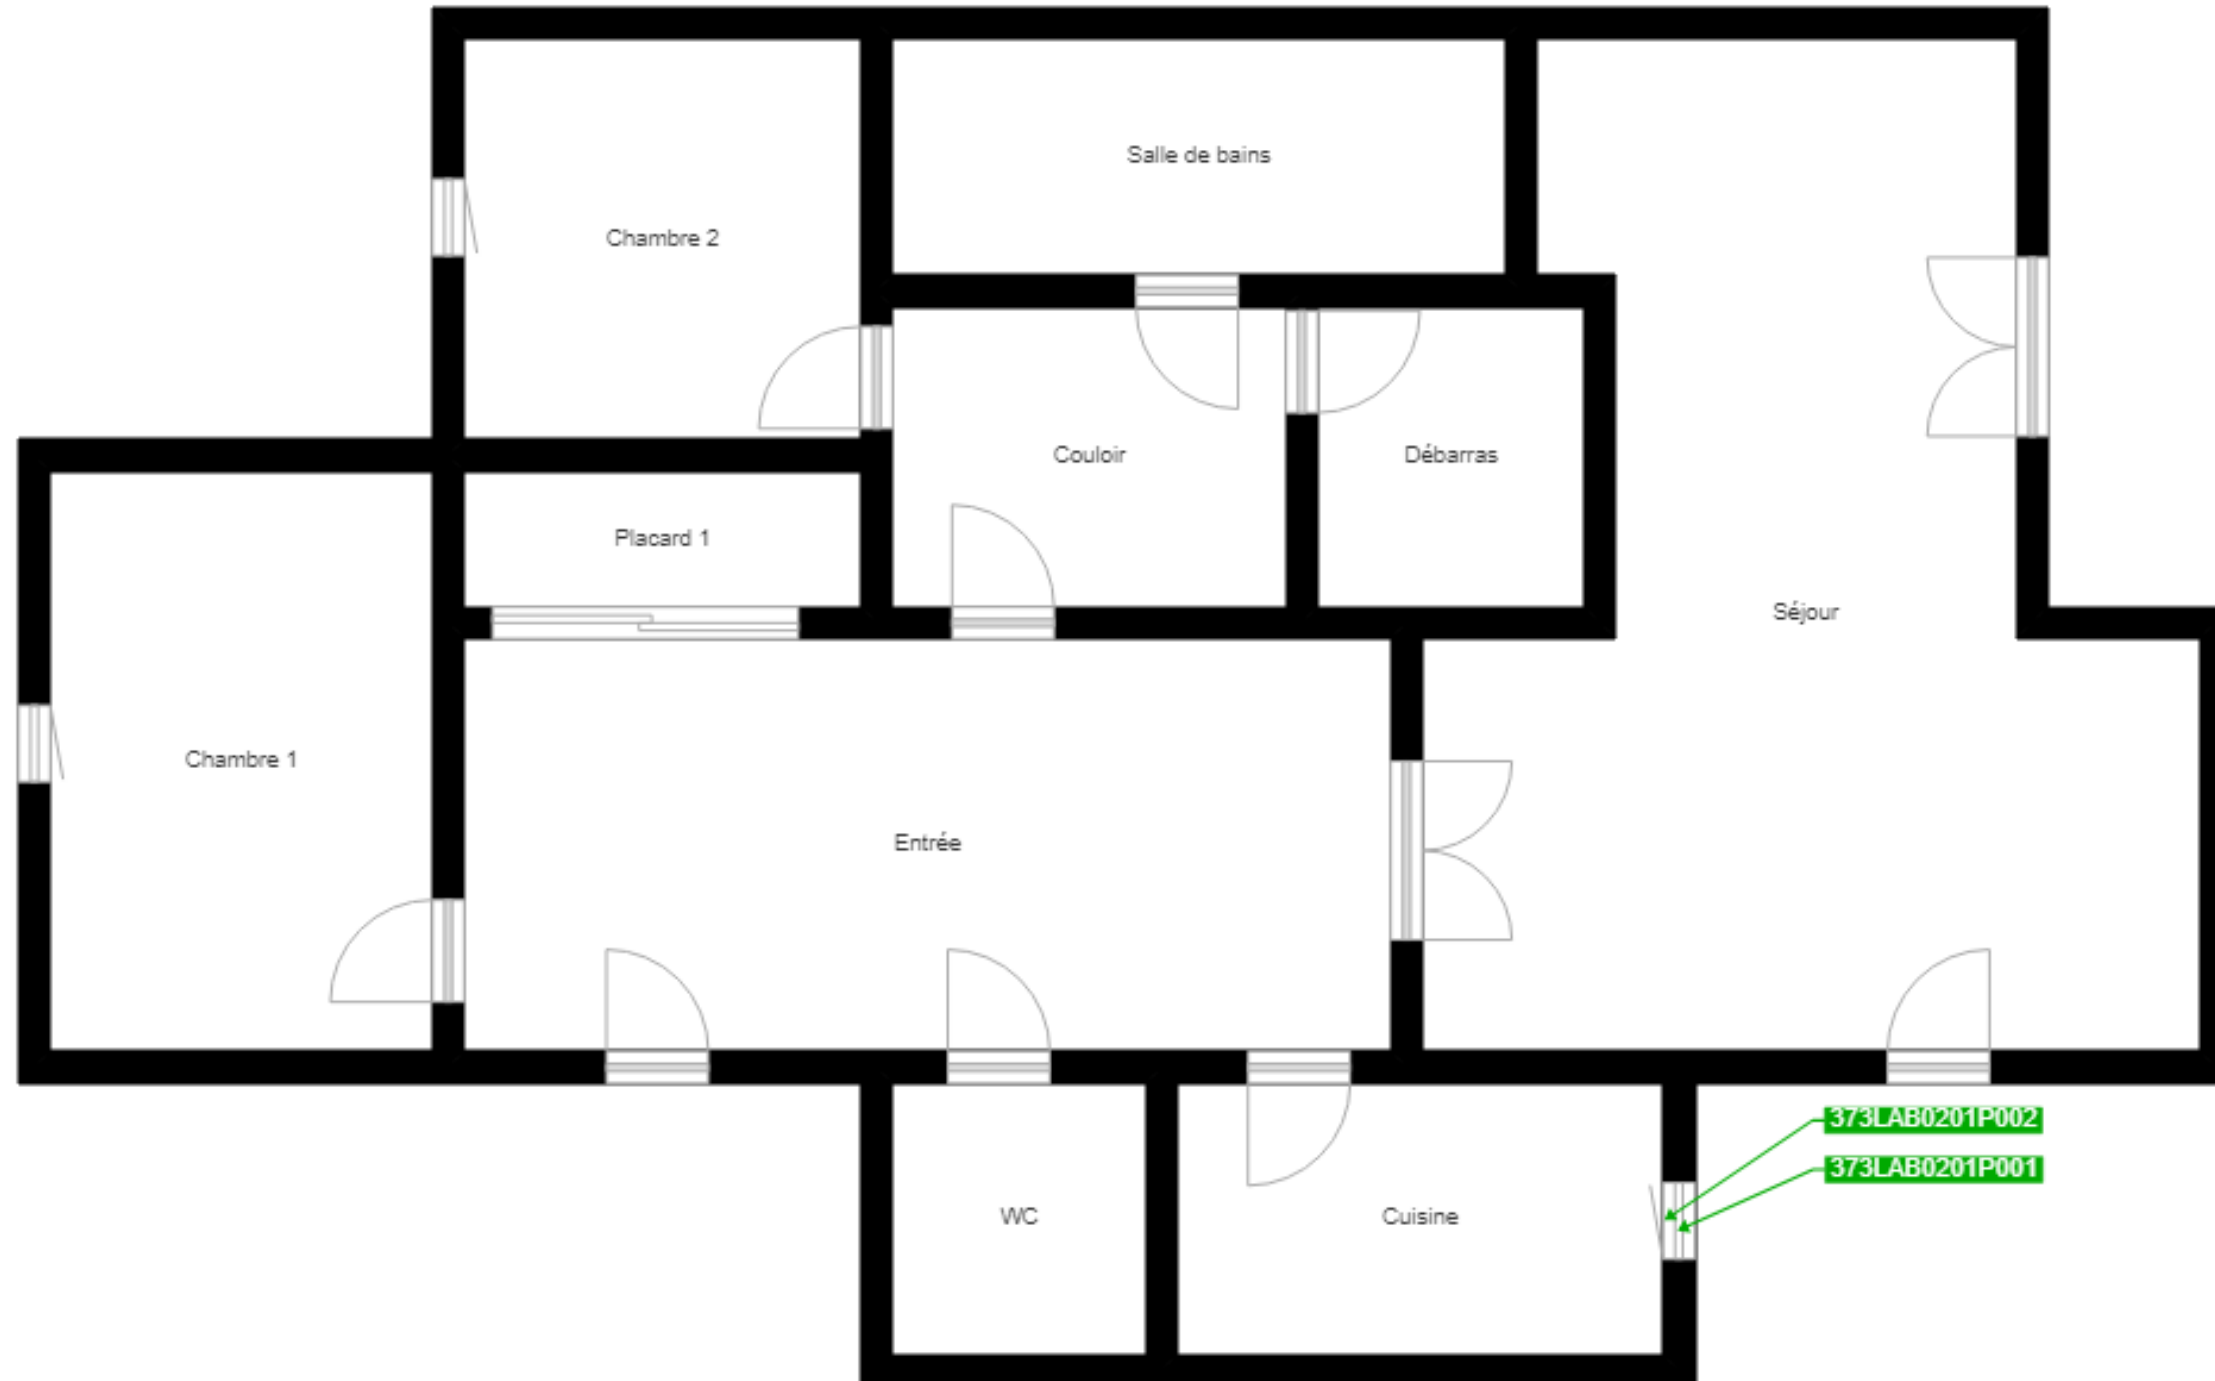
PLANCHE DE REPÉRAGE	Zone : R+2	Vue de dessus
Auteur : MUCKENSTURM Remi	Bien : 373LAB0201 - 373LAB0201 57 AVENUE ZEPHIRIN CAMELINAT 77176 SAVIGNY LE TEMPLE	Chaque support/équipement identifié a fait l'objet d'un sondage par le technicien

PIECE	ETAGE	ELEMENTS	DESCRIPTIF LABORATOIRE	REPERAGE	Echantillon	METHODE	ETAT	RESULTAT
Cuisine	R+2	Mastic de vitrage	Peinture non séparable + matériau souple incolore avec poussières + matériau souple blanc avec poussières non séparable	Fenêtres bois	373LAB0201P001	RESULTAT ANALYSE	BON ETAT	Amiante non détecté
Cuisine	R+2	Joint	Peinture non séparable + matériau souple noir avec poussières	Fenêtres bois	373LAB0201P002	RESULTAT ANALYSE	BON ETAT	Amiante non détecté

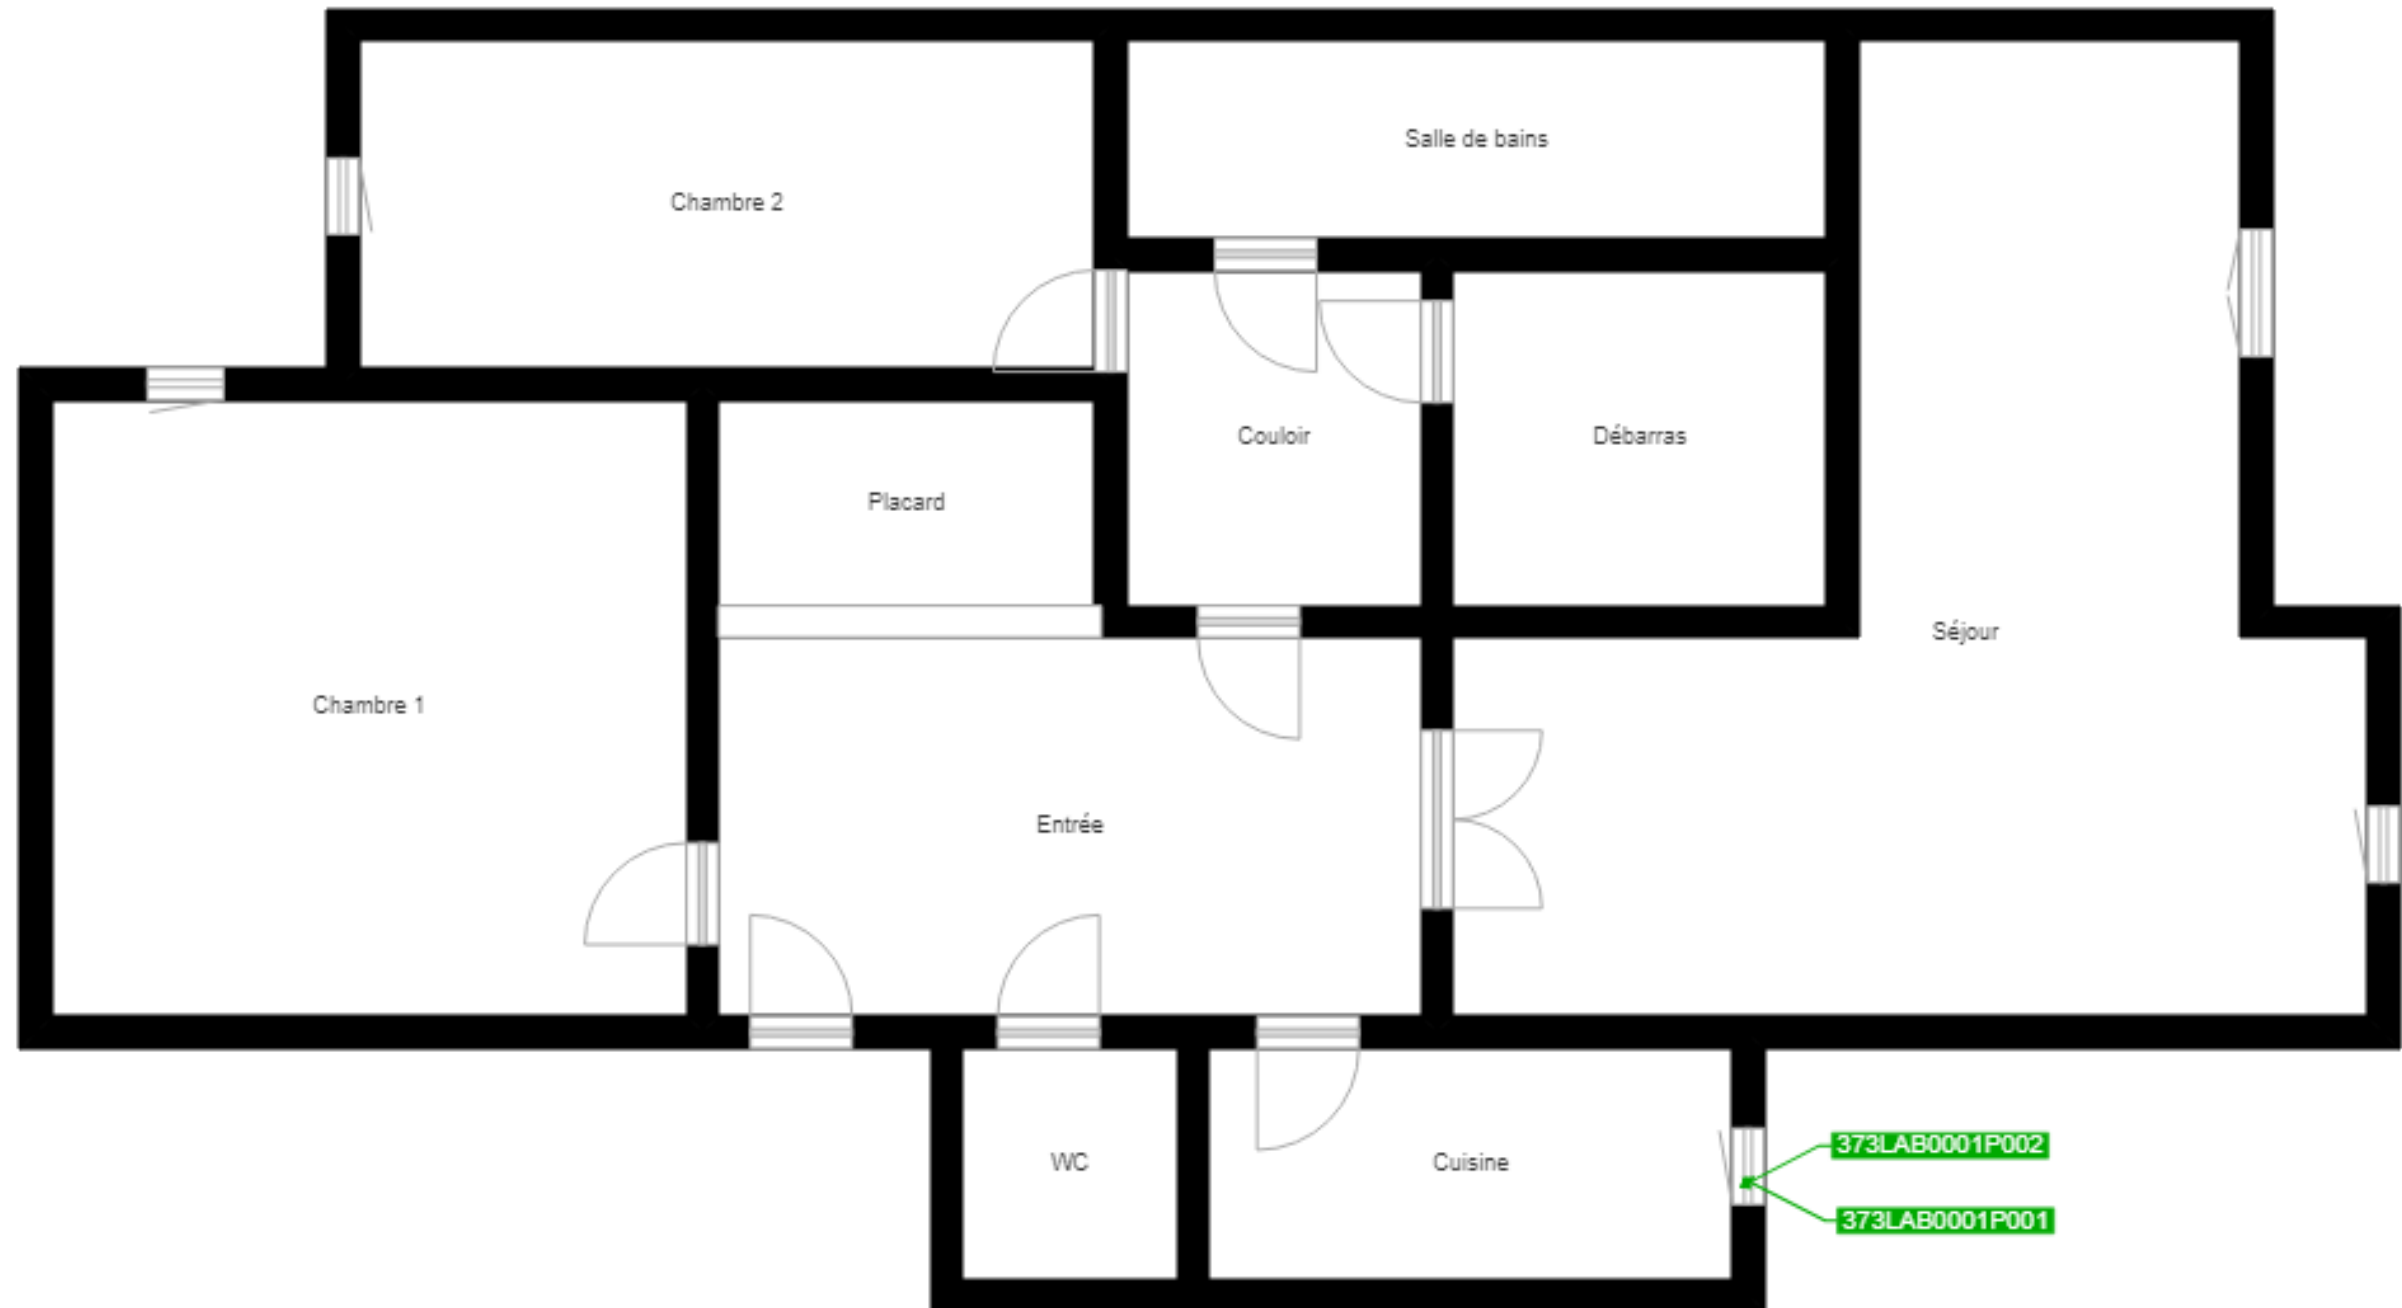
PLANCHE DE REPÉRAGE	Zone : Rez de chaussée	Vue de dessus
Auteur : MUCKENSTURM Remi	Bien : 373LAB0001 - 373LAB0001 57 AVENUE ZEPHIRIN CAMELINAT 77176 SAVIGNY LE TEMPLE	Chaque support/équipement identifié a fait l'objet d'un sondage par le technicien

PIECE	ETAGE	ELEMENTS	DESCRIPTIF LABORATOIRE	REPERAGE	Echantillon	METHODE	ETAT	RESULTAT
Cuisine	RC	Mastic de vitrage	Matériau souple incolore	Fenêtres bois	373LAB0001P001	RESULTAT ANALYSE	BON ETAT	Fr1:Amiante non détecté
Cuisine	RC	Mastic de vitrage	Peinture en vrac	Fenêtres bois	373LAB0001P001	RESULTAT ANALYSE	BON ETAT	Fr2:Amiante non détecté
Cuisine	RC	Joint	Matériau souple noir + peinture non séparable	Fenêtres bois	373LAB0001P002	RESULTAT ANALYSE	BON ETAT	Amiante non détecté

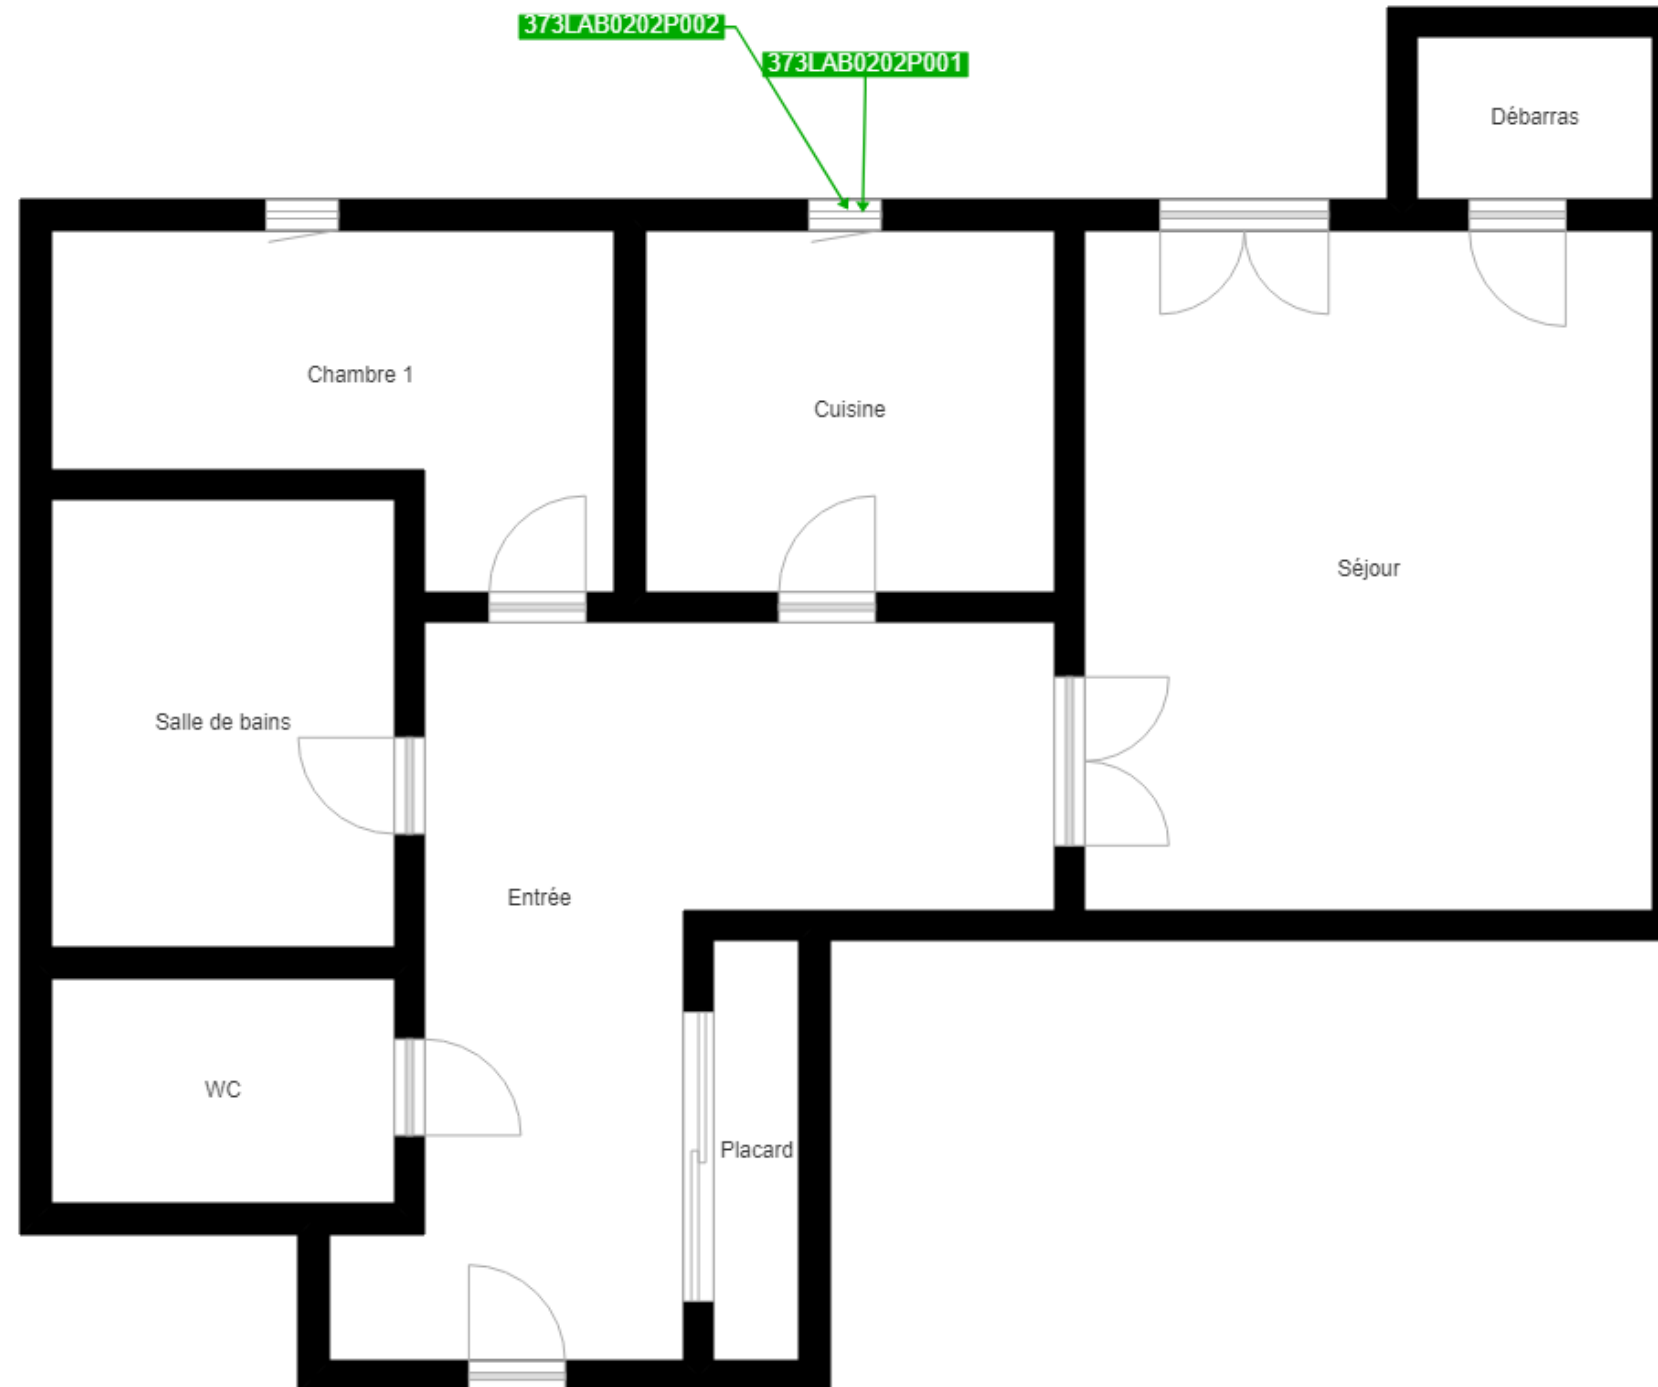
PLANCHE DE REPÉRAGE	Zone : R+2	Vue de dessus
Auteur : MUCKENSTURM Remi	Bien : 373LAB0202 - 373LAB0202 57 AVENUE ZEPHIRIN CAMELINAT 77176 SAVIGNY LE TEMPLE	Chaque support/équipement identifié a fait l'objet d'un sondage par le technicien

PIECE	ETAGE	ELEMENTS	DESCRIPTIF LABORATOIRE	REPERAGE	Echantillon	METHODE	ETAT	RESULTAT
Cuisine	R+2	Mastic de vitrage	Peintures multiples non séparable + matériau souple incolore avec poussières	Fenêtres bois	373LAB0202P001	RESULTAT ANALYSE	BON ETAT	Amiante non détecté
Cuisine	R+2	Joint	Peinture non séparable + matériau souple noir avec poussières	Fenêtres bois	373LAB0202P002	RESULTAT ANALYSE	BON ETAT	Amiante non détecté
