# Rapport de mission de repérage des matériaux et produits contenant de l'amiante avant réalisation de travaux dans un immeuble bâti

Norme NF X 46-020

**59 AVENUE ZEPHIRIN CAMELINAT**

**BAT C**

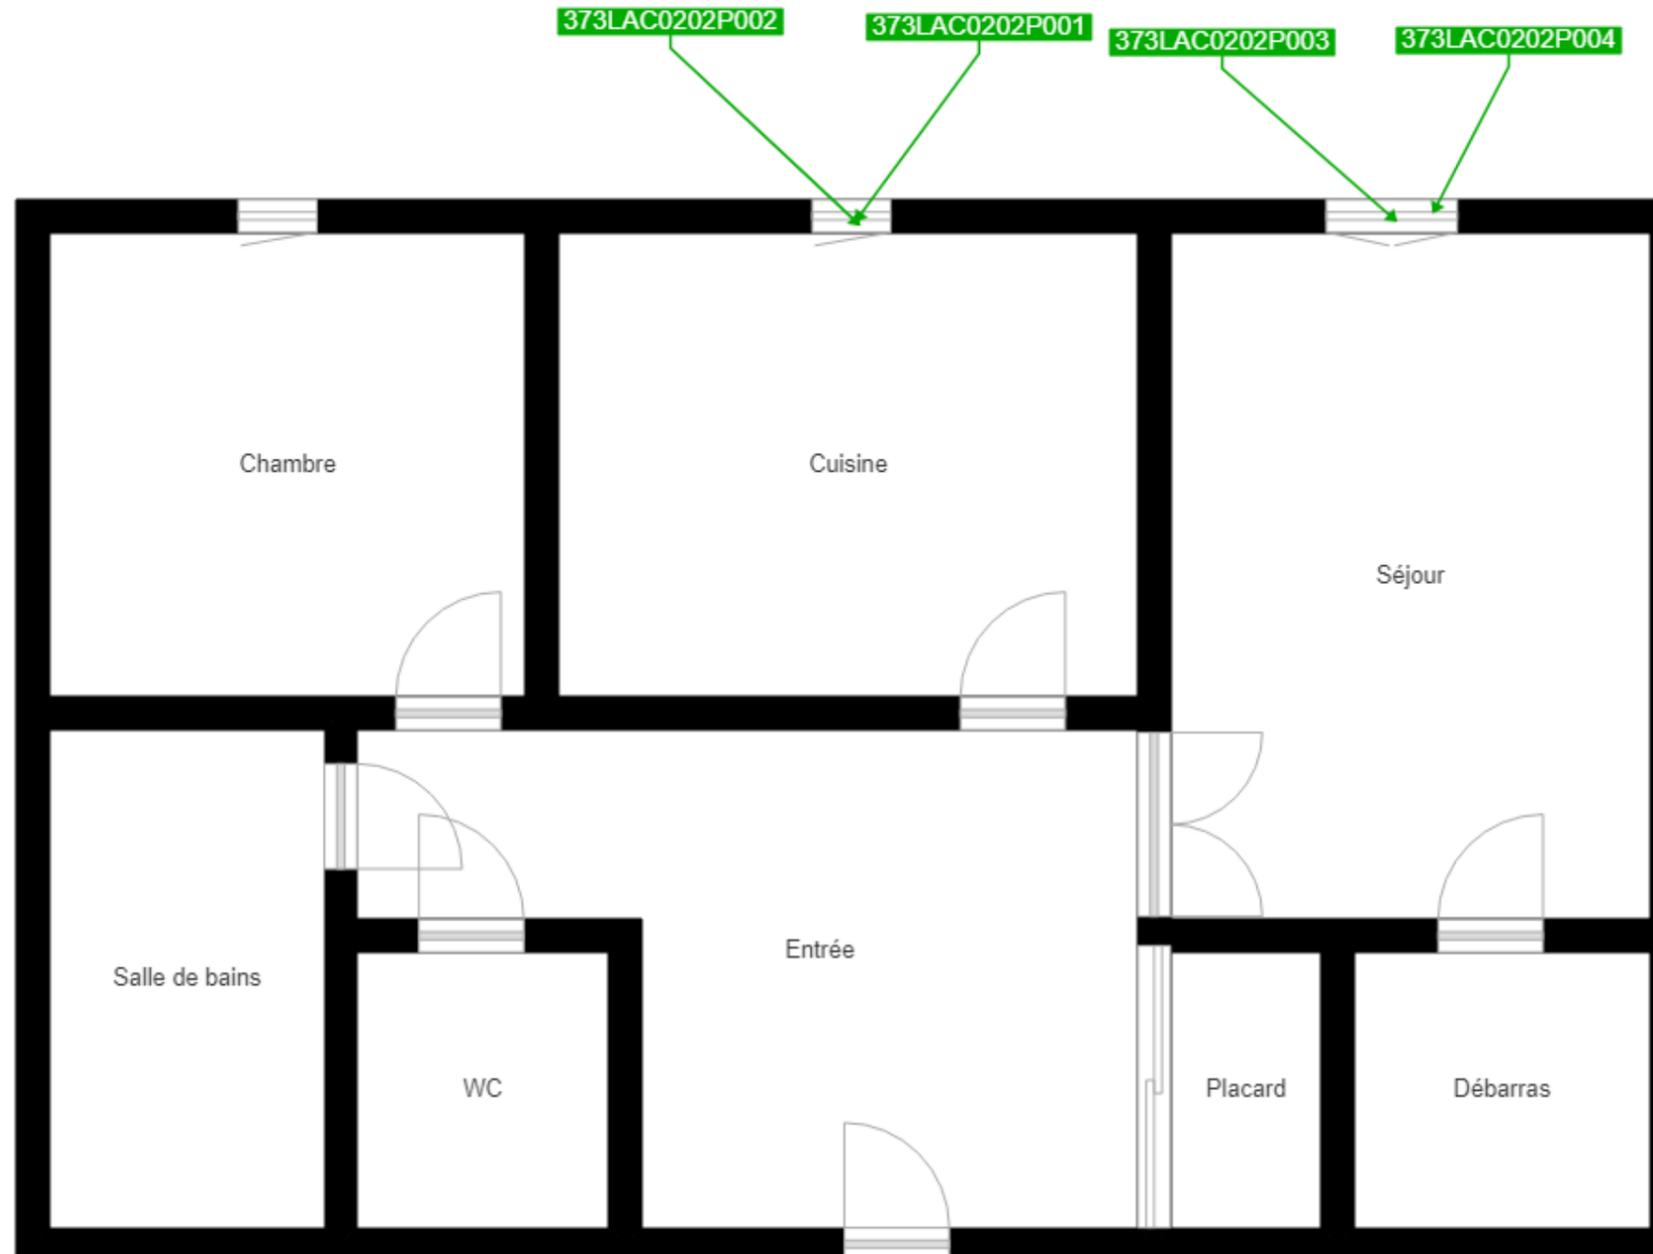
PLANCHE DE REPÉRAGE	Zone : R+2	Vue de dessus
Auteur : MUCKENSTURM Remi	Bien : 373LAC0202 - 373LAC0202 59 AVENUE ZEPHIRIN CAMELINAT 77176 SAVIGNY LE TEMPLE	Chaque support/équipement identifié a fait l'objet d'un sondage par le technicien

PIECE	ETAGE	ELEMENTS	DESCRIPTIF LABORATOIRE	REPERAGE	Echantillon	METHODE	ETAT	RESULTAT
Cuisine	R+2	Mastic de vitrage	Peinture non séparable + matériau souple incolore avec poussières	Fenêtres bois	373LAC0202P001	RESULTAT ANALYSE	BON ETAT	Amiante non détecté
Cuisine	R+2	Joint	Peinture non séparable + matériau souple noir avec poussières	Fenêtres bois	373LAC0202P002	RESULTAT ANALYSE	BON ETAT	Amiante non détecté
Séjour	R+2	Mastic de vitrage	Peinture non séparable + matériau souple incolore avec poussières	Fenêtres bois	373LAC0202P003	RESULTAT ANALYSE	BON ETAT	Amiante non détecté
Séjour	R+2	Joint	Peinture non séparable + matériau souple noir avec poussières	Fenêtres bois	373LAC0202P004	RESULTAT ANALYSE	BON ETAT	Amiante non détecté

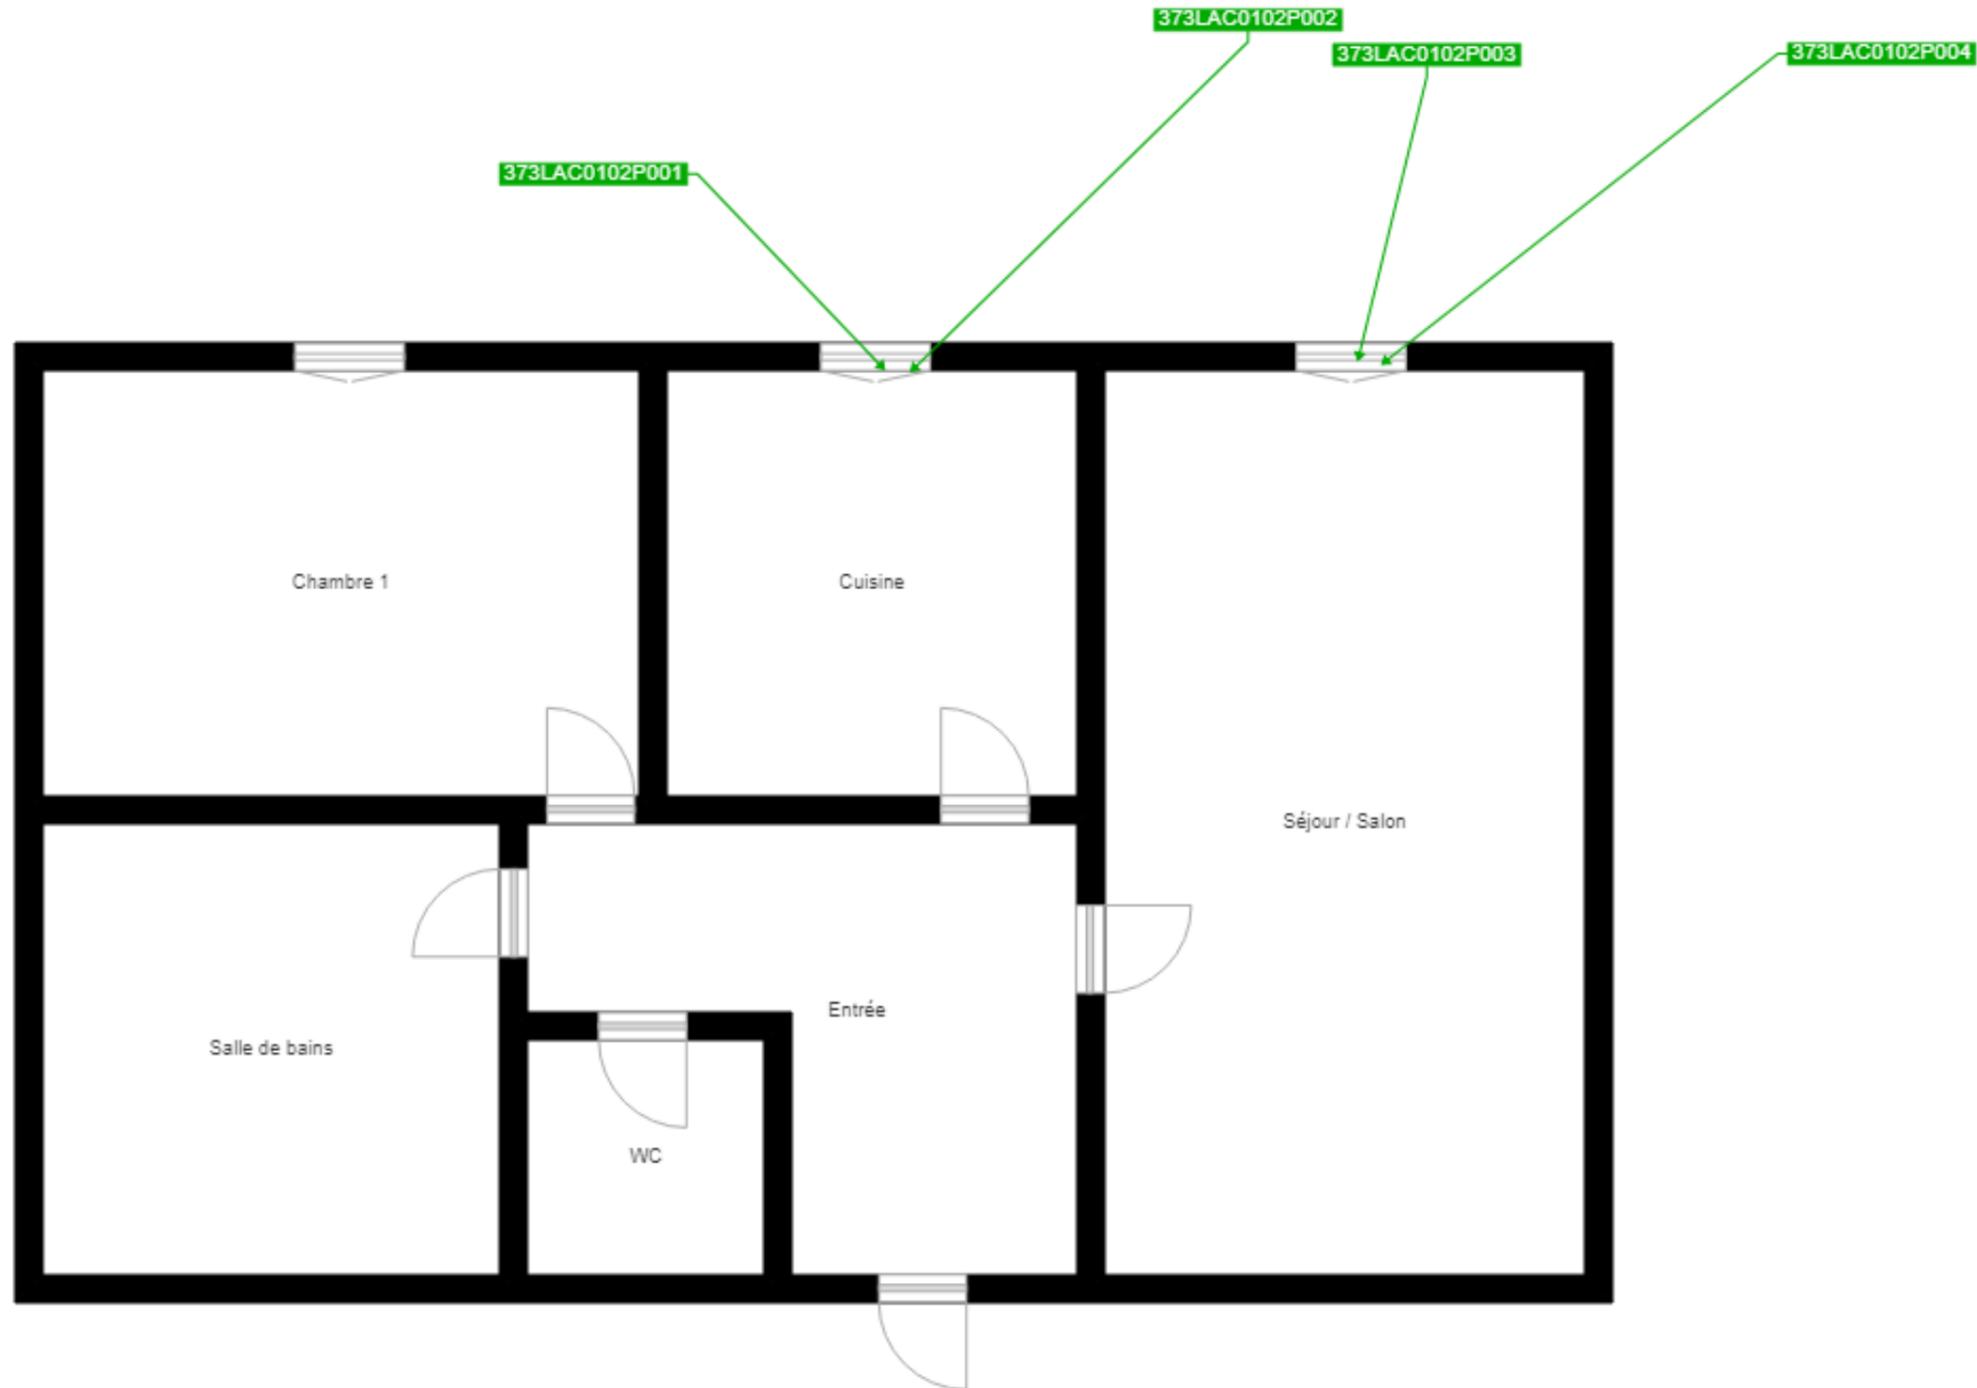
PLANCHE DE REPÉRAGE	Zone : R+1	Vue de dessus
Auteur : RAUH Frédéric	Bien : 373LAC0102 - 373LAC0102 59 AVENUE ZEPHIRIN CAMELINAT 77176 SAVIGNY LE TEMPLE	Chaque support/équipement identifié a fait l'objet d'un sondage par le technicien

PIECE	ETAGE	ELEMENTS	DESCRIPTIF LABORATOIRE	REPERAGE	Echantillon	METHODE	ETAT	RESULTAT
Cuisine	R+1	Joint de parclose	Peinture non séparable + matériau souple incolore avec poussières + bois en faible quantité non séparable	Fenêtres bois	373LAC0102P001	RESULTAT ANALYSE	BON ETAT	Amiante non détecté
Cuisine	R+1	Joint d'étanchéité	Peinture non séparable + matériau souple noir avec poussières	Fenêtres bois	373LAC0102P002	RESULTAT ANALYSE	BON ETAT	Amiante non détecté
Séjour / Salon	R+1	Joint de parclose	Peinture non séparable + matériau souple incolore avec poussières	Fenêtres bois	373LAC0102P003	RESULTAT ANALYSE	BON ETAT	Amiante non détecté

PIECE	ETAGE	ELEMENTS	DESCRIPTIF LABORATOIRE	REPERAGE	Echantillon	METHODE	ETAT	RESULTAT
Séjour / Salon	R+1	Joint d'étanchéité	Peinture non séparable + matériau souple noir avec poussières	Fenêtres bois	373LAC0102P004	RESULTAT ANALYSE	BON ETAT	Amiante non détecté

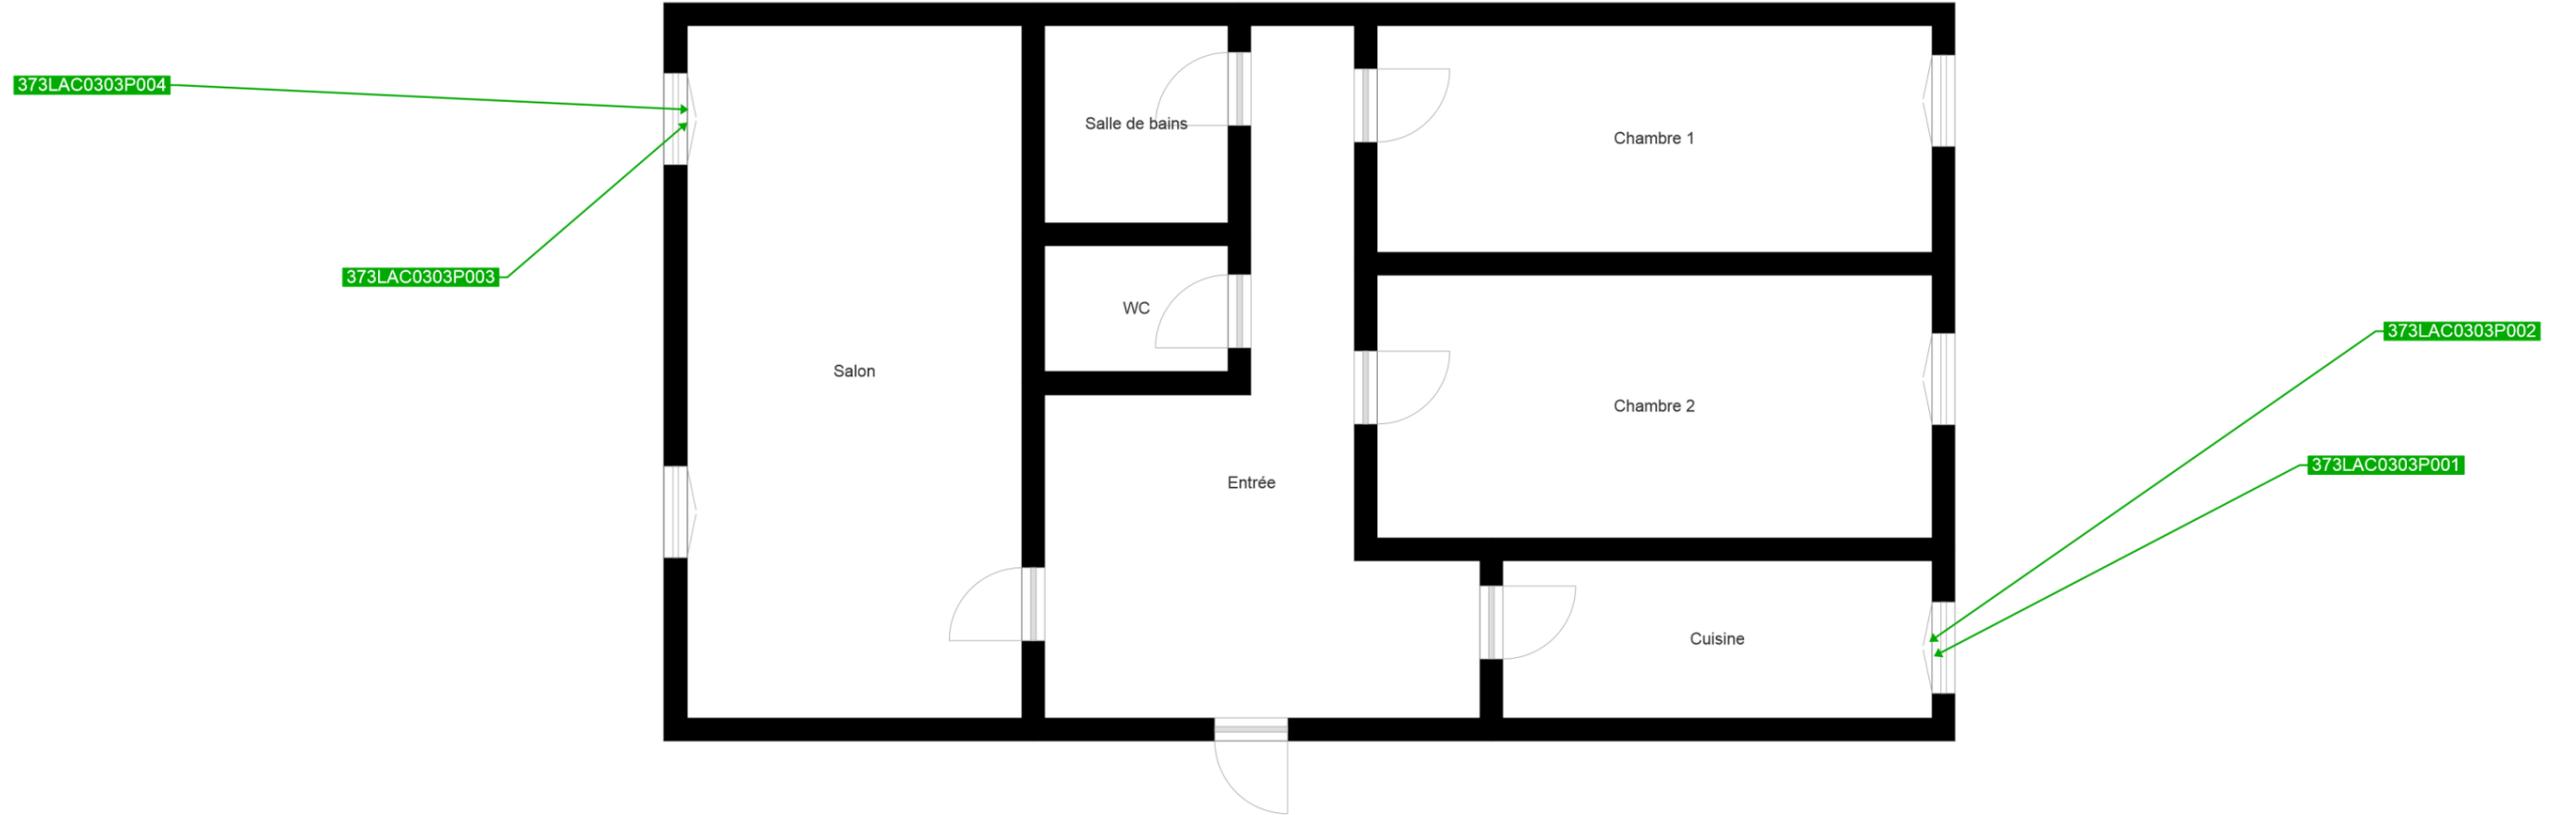
PLANCHE DE REPÉRAGE	Zone : R+3	Vue de dessus
Auteur : RAUH Frédéric	Bien : 373LAC0303 - 373LAC0303 59 AVENUE ZEPHIRIN CAMELINAT 77176 SAVIGNY LE TEMPLE	Chaque support/équipement identifié a fait l'objet d'un sondage par le technicien

PIECE	ETAGE	ELEMENTS	DESCRIPTIF LABORATOIRE	REPERAGE	Echantillon	METHODE	ETAT	RESULTAT
Cuisine	R+3	Joint de parclose	Peinture non séparable + matériau souple incolore avec poussières	Fenêtres bois	373LAC0303P001	RESULTAT ANALYSE	BON ETAT	Amiante non détecté
Cuisine	R+3	Joint d'étanchéité	Peinture non séparable + matériau souple noir avec poussières	Fenêtres bois	373LAC0303P002	RESULTAT ANALYSE	BON ETAT	Amiante non détecté
Salon	R+3	Joint de parclose	Peinture non séparable + matériau souple incolore avec poussières	Fenêtres bois	373LAC0303P003	RESULTAT ANALYSE	BON ETAT	Amiante non détecté
Salon	R+3	Joint d'étanchéité	Peinture non séparable + matériau souple noir avec poussières	Fenêtres bois	373LAC0303P004	RESULTAT ANALYSE	BON ETAT	Amiante non détecté

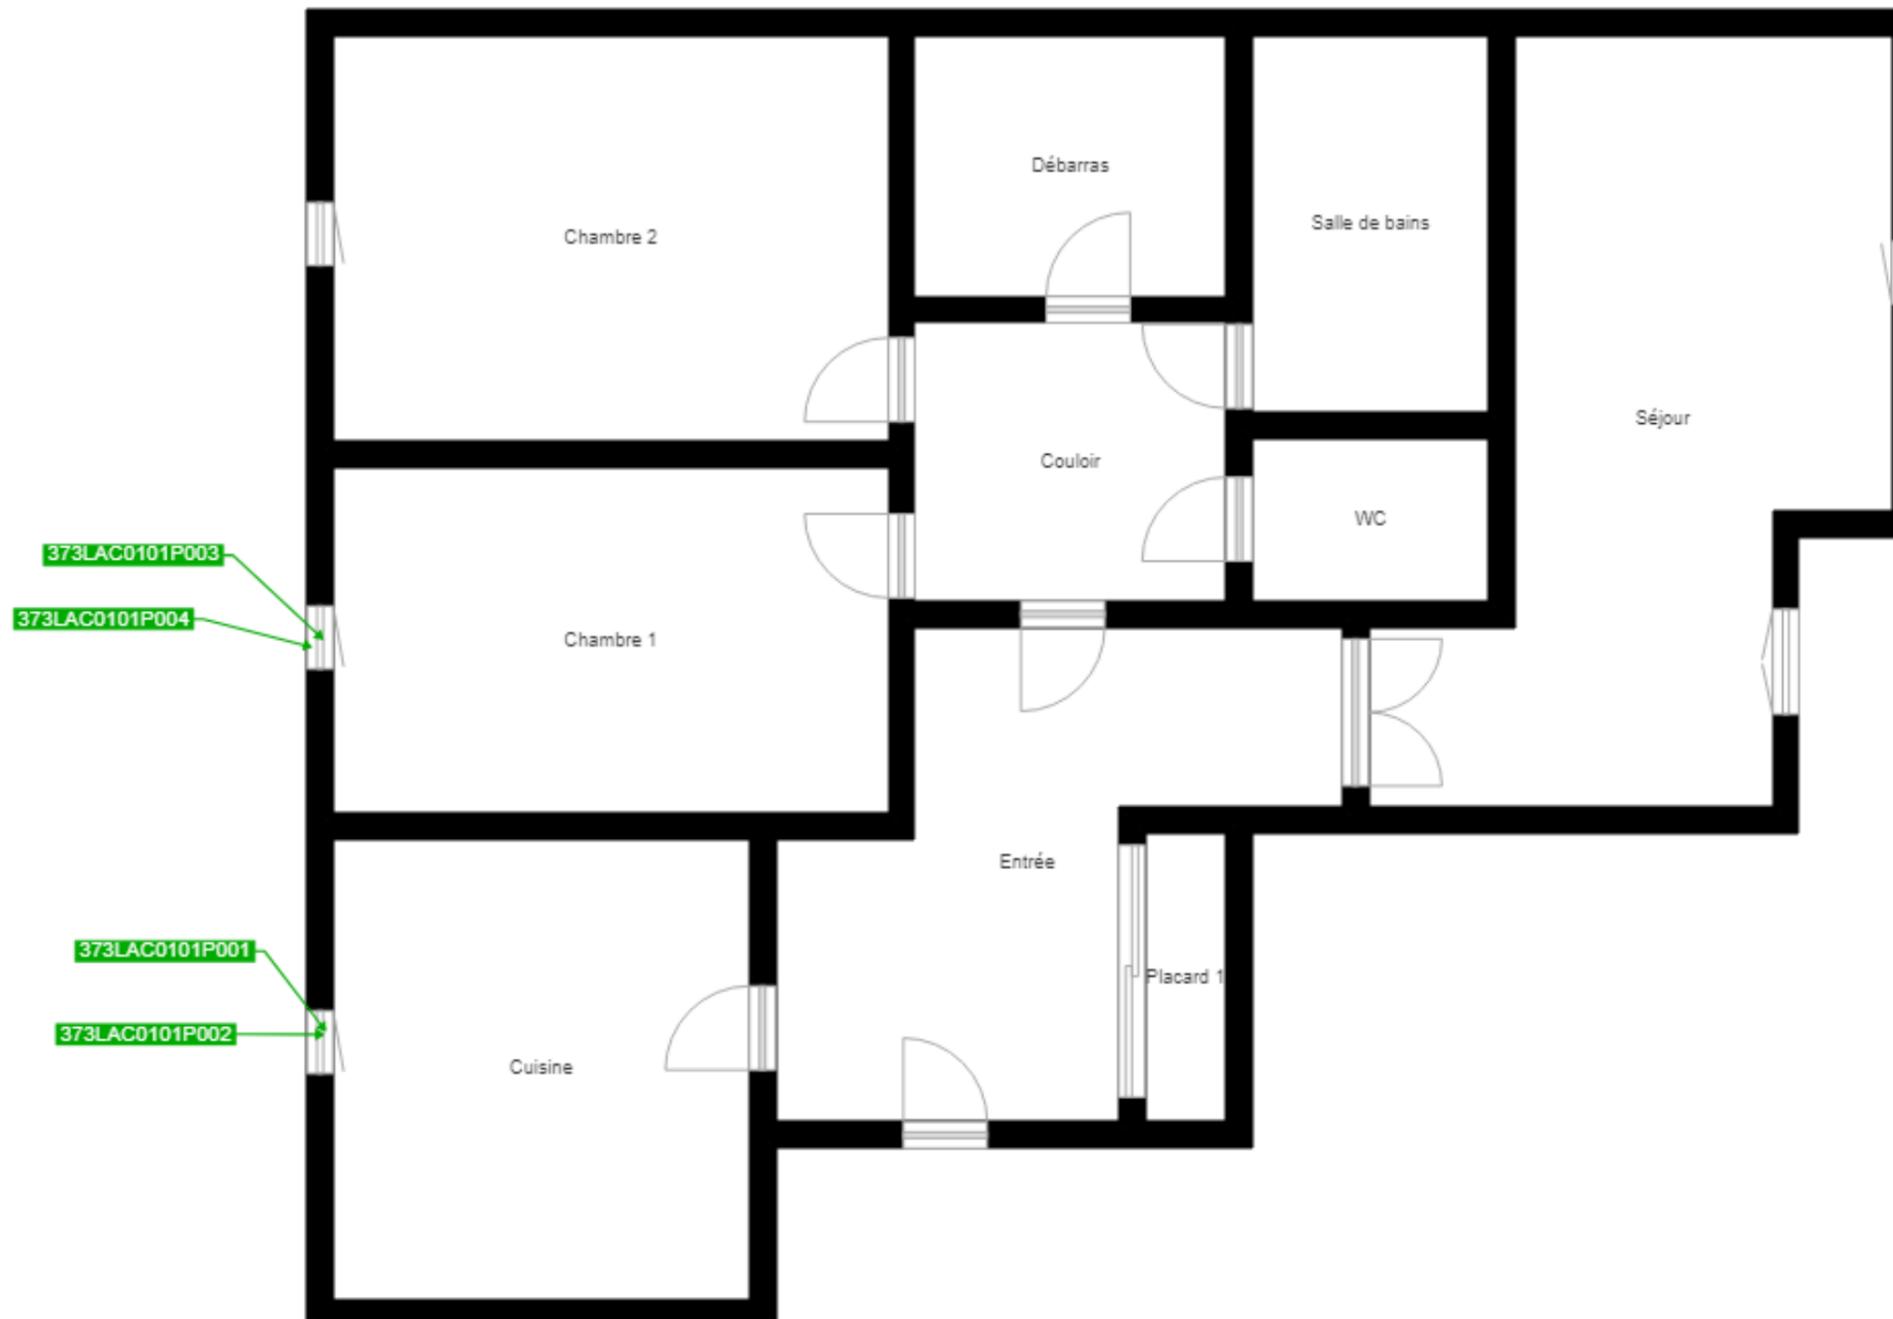
PLANCHE DE REPÉRAGE	Zone : R+1	Vue de dessus
Auteur : MUCKENSTURM Remi	Bien : 373LAC0101 - 373LAC0101 59 AVENUE ZEPHIRIN CAMELINAT 77176 SAVIGNY LE TEMPLE	Chaque support/équipement identifié a fait l'objet d'un sondage par le technicien

PIECE	ETAGE	ELEMENTS	DESCRIPTIF LABORATOIRE	REPERAGE	Echantillon	METHODE	ETAT	RESULTAT
Cuisine	R+1	Mastic de vitrage	Matériau souple incolore avec poussières	Fenêtres bois	373LAC0101P001	RESULTAT ANALYSE	BON ETAT	Fr1:Amiante non détecté
Cuisine	R+1	Mastic de vitrage	Peinture en faible quantité	Fenêtres bois	373LAC0101P001	RESULTAT ANALYSE	BON ETAT	Fr2:Amiante non détecté
Cuisine	R+1	Joint	Matériau souple noir + peinture en faible quantité non séparable	Fenêtres bois	373LAC0101P002	RESULTAT ANALYSE	BON ETAT	Amiante non détecté

PIECE	ETAGE	ELEMENTS	DESCRIPTIF LABORATOIRE	REPERAGE	Echantillon	METHODE	ETAT	RESULTAT
Chambre 1	R+1	Mastic de vitrage	Matériau souple incolore avec poussières	Fenêtres bois	373LAC0101P003	RESULTAT ANALYSE	BON ETAT	Fr1:Amiante non détecté
Chambre 1	R+1	Mastic de vitrage	Peinture	Fenêtres bois	373LAC0101P003	RESULTAT ANALYSE	BON ETAT	Fr2:Amiante non détecté
Chambre 1	R+1	Joint	Matériau souple noir + peinture en faible quantité non séparable	Fenêtres bois	373LAC0101P004	RESULTAT ANALYSE	BON ETAT	Amiante non détecté

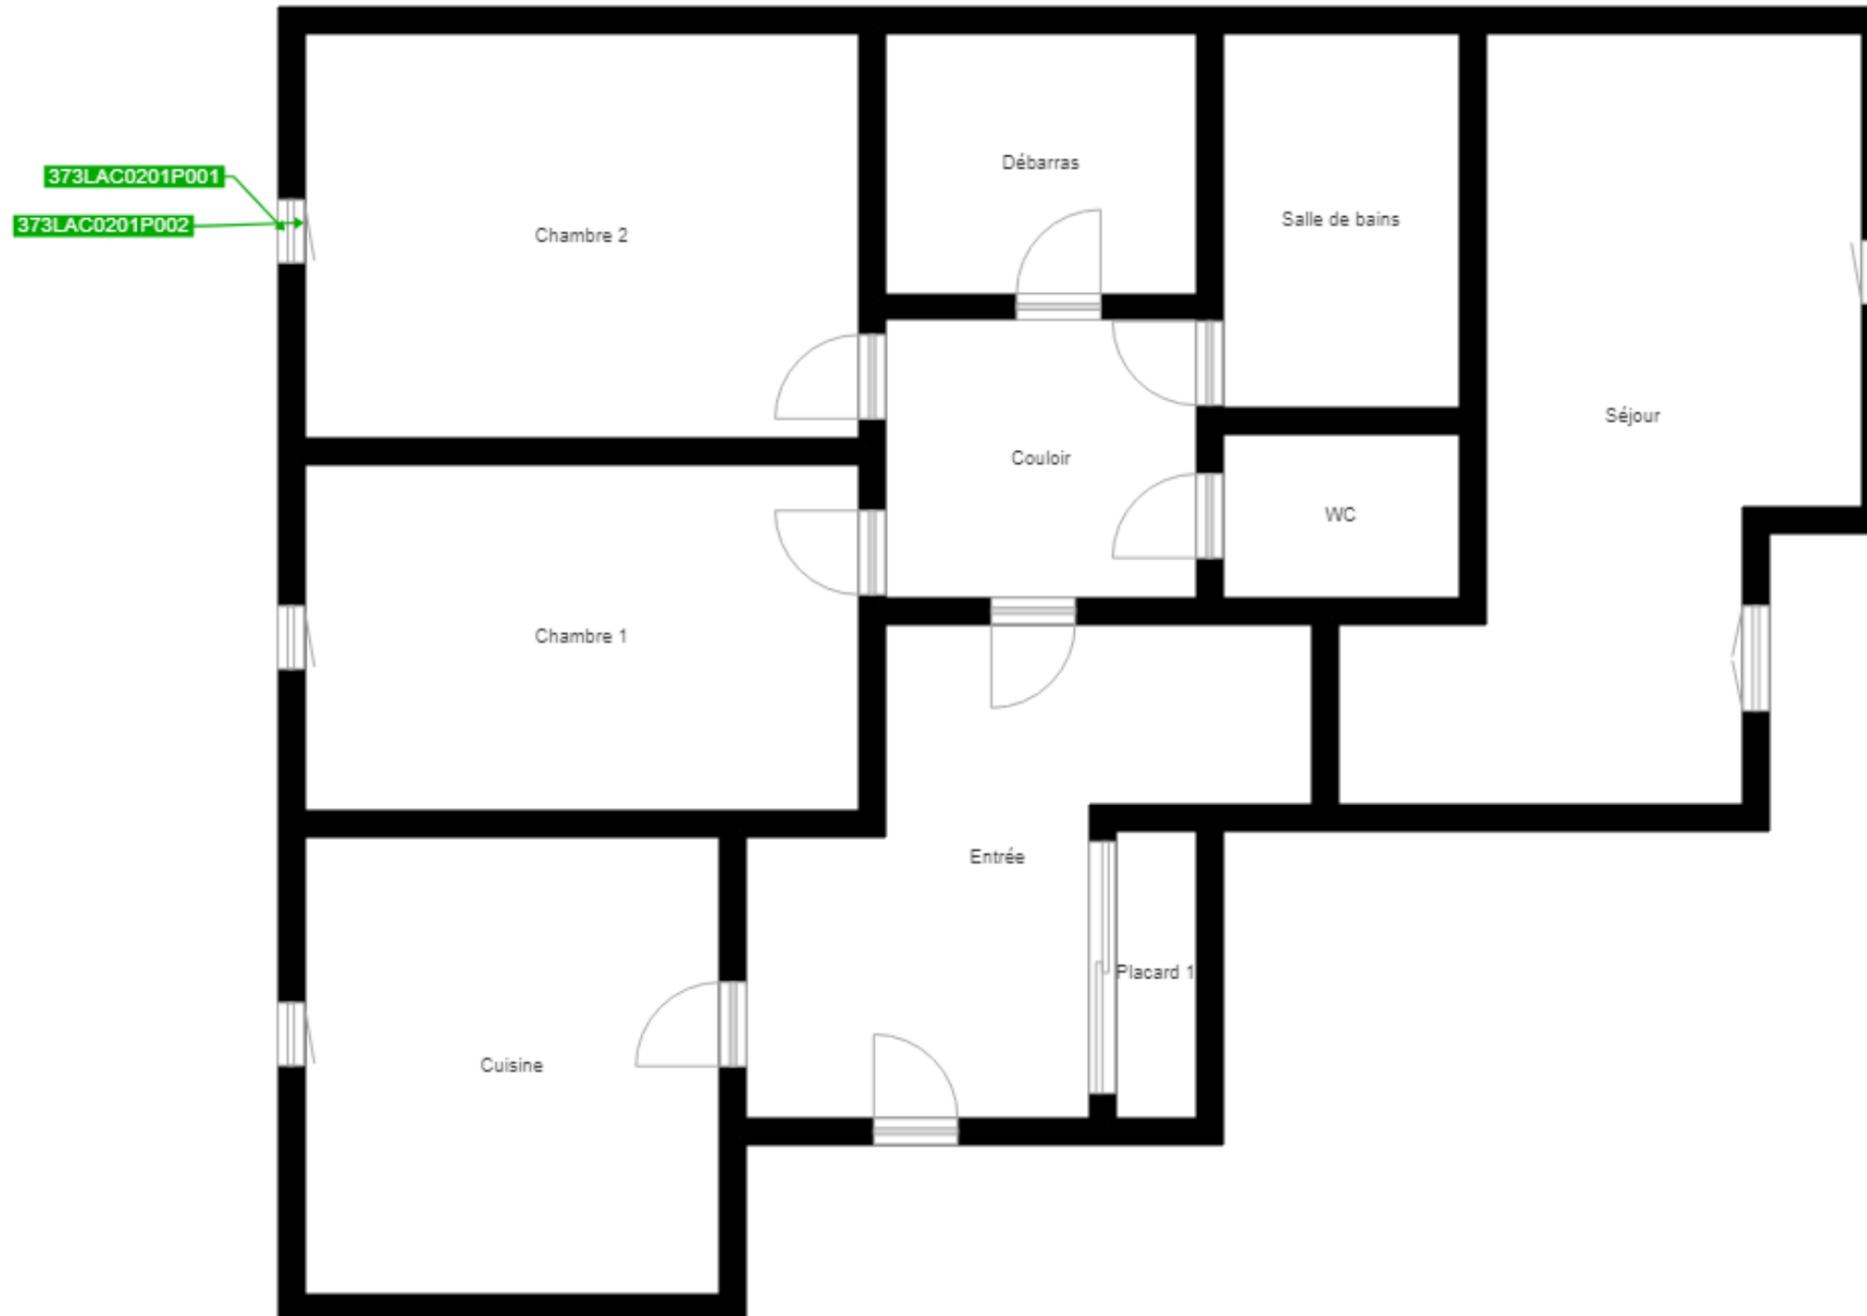
PLANCHE DE REPÉRAGE	Zone : R+2	Vue de dessus
Auteur : MUCKENSTURM Remi	Bien : 373LAC0201 - 373LAC0201 59 AVENUE ZEPHIRIN CAMELINAT 77176 SAVIGNY LE TEMPLE	Chaque support/équipement identifié a fait l'objet d'un sondage par le technicien

PIECE	ETAGE	ELEMENTS	DESCRIPTIF LABORATOIRE	REPERAGE	Echantillon	METHODE	ETAT	RESULTAT
Chambre 2	R+2	Mastic de vitrage	Peinture non séparable + matériau souple incolore avec poussières	Fenêtres bois	373LAC0201P001	RESULTAT ANALYSE	BON ETAT	Amiante non détecté
Chambre 2	R+2	Joint	Peinture non séparable + matériau souple noir avec poussières	Fenêtres bois	373LAC0201P002	RESULTAT ANALYSE	BON ETAT	Amiante non détecté
