Rapport de mission de repérage des matériaux et produits contenant de l'amiante avant réalisation de travaux dans un immeuble bâti

Norme NF X 46-020

61 AVANUE ZEPHIRIN CAMELINAT

BAT D

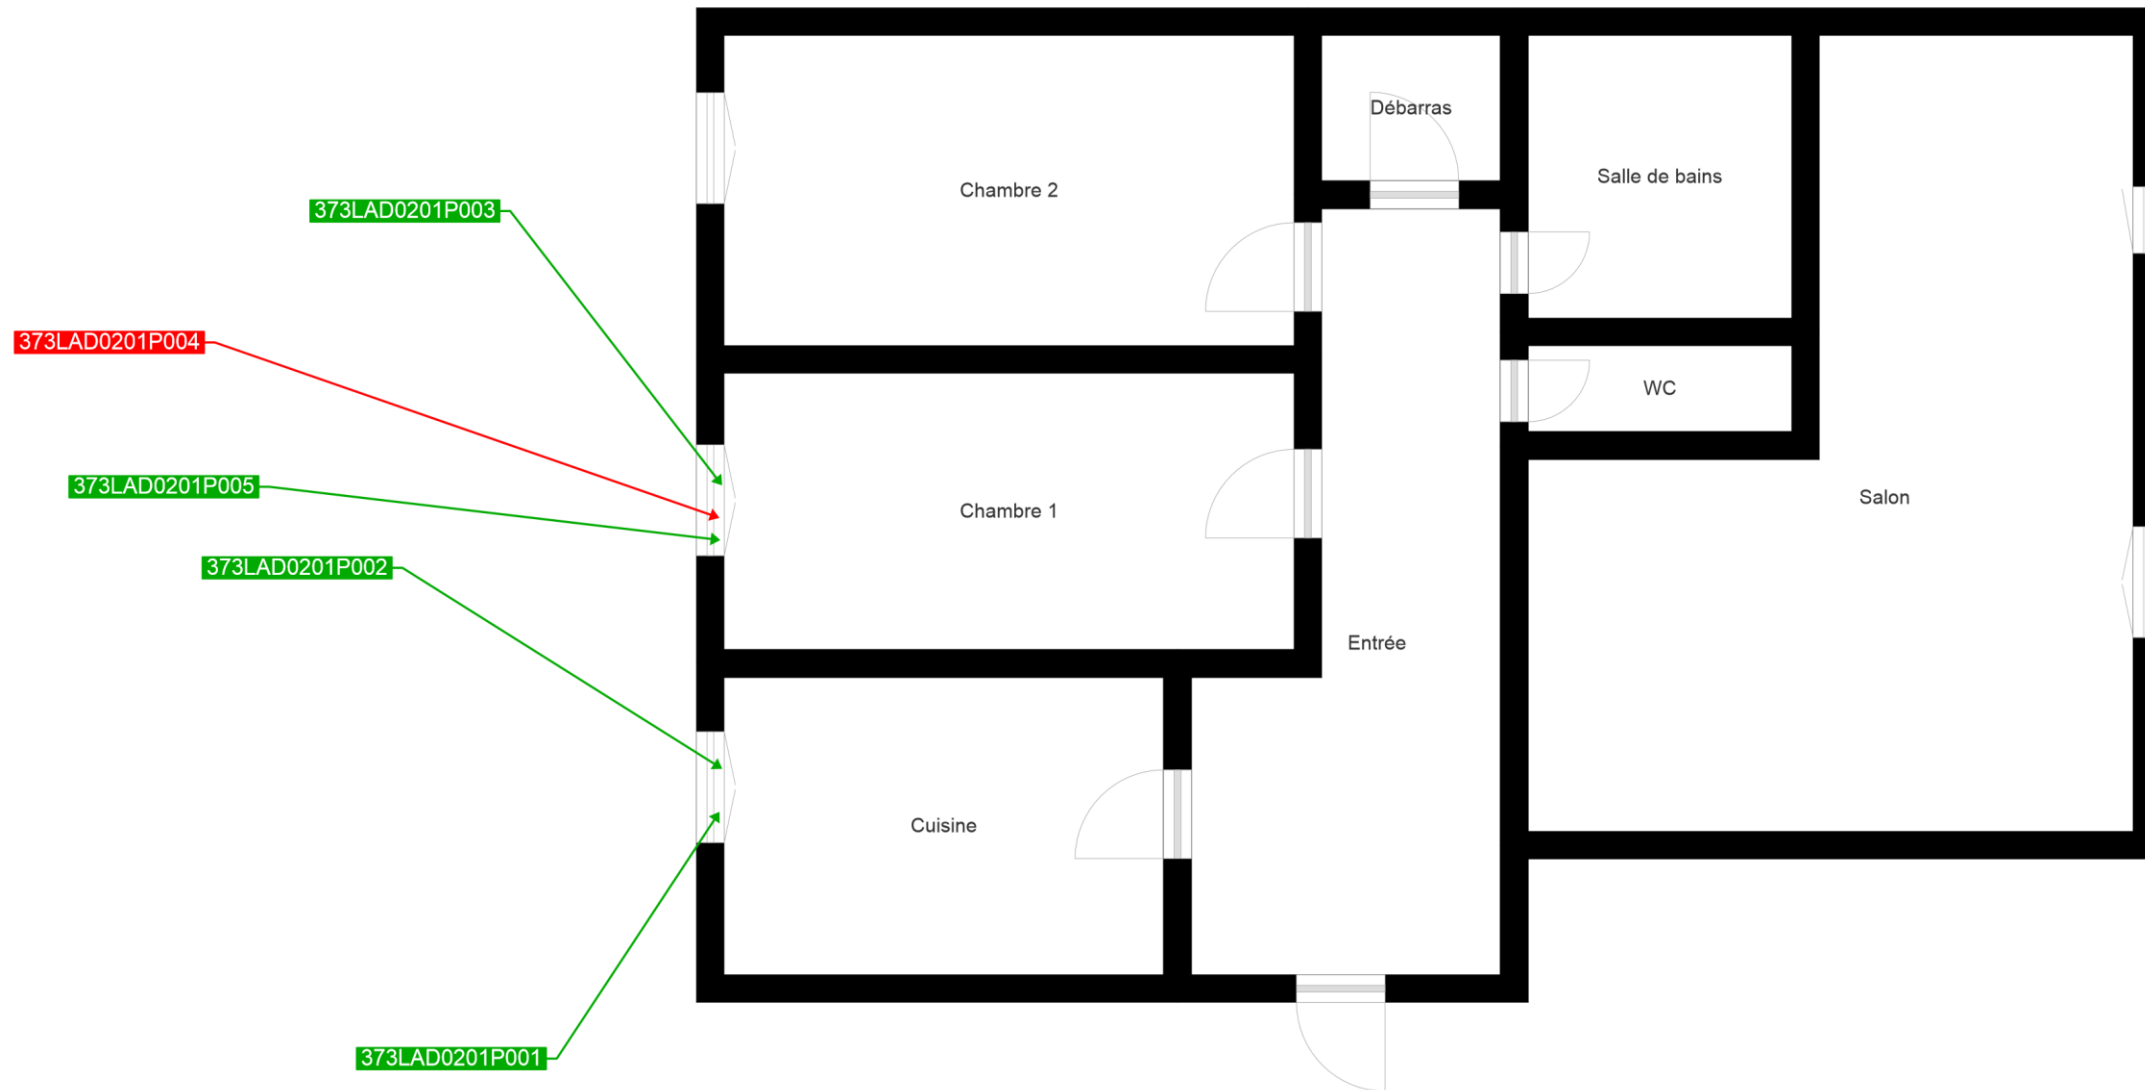
PLANCHE DE REPÉRAGE	Zone : R+2	Vue de dessus
Auteur : RHENZOUR Abdessamad	Bien : 373LAD0201 - 373LAD0201 61 AVENUE ZEPHIRIN CAMELINAT 77176 SAVIGNY LE TEMPLE	Chaque support/équipement identifié a fait l'objet d'un sondage par le technicien

PIECE	ETAGE	ELEMENTS	DESCRIPTIF LABORATOIRE	REPERAGE	Echantillon	ETAT	RESULTAT
Chambre 1	R+2	Joint d'étanchéité	Matériau souple noir avec poussières + peinture non séparable	Fenêtres bois	373LAD0201P004	BON ETAT	Amiante détecté (Chrysotile)

Commentaire : Nous avons réalisé des contre expertises sur le prélèvement 373LAD0201P004. Ces dernières sont négatives. (Voir prélèvement 373LAD0201P005)

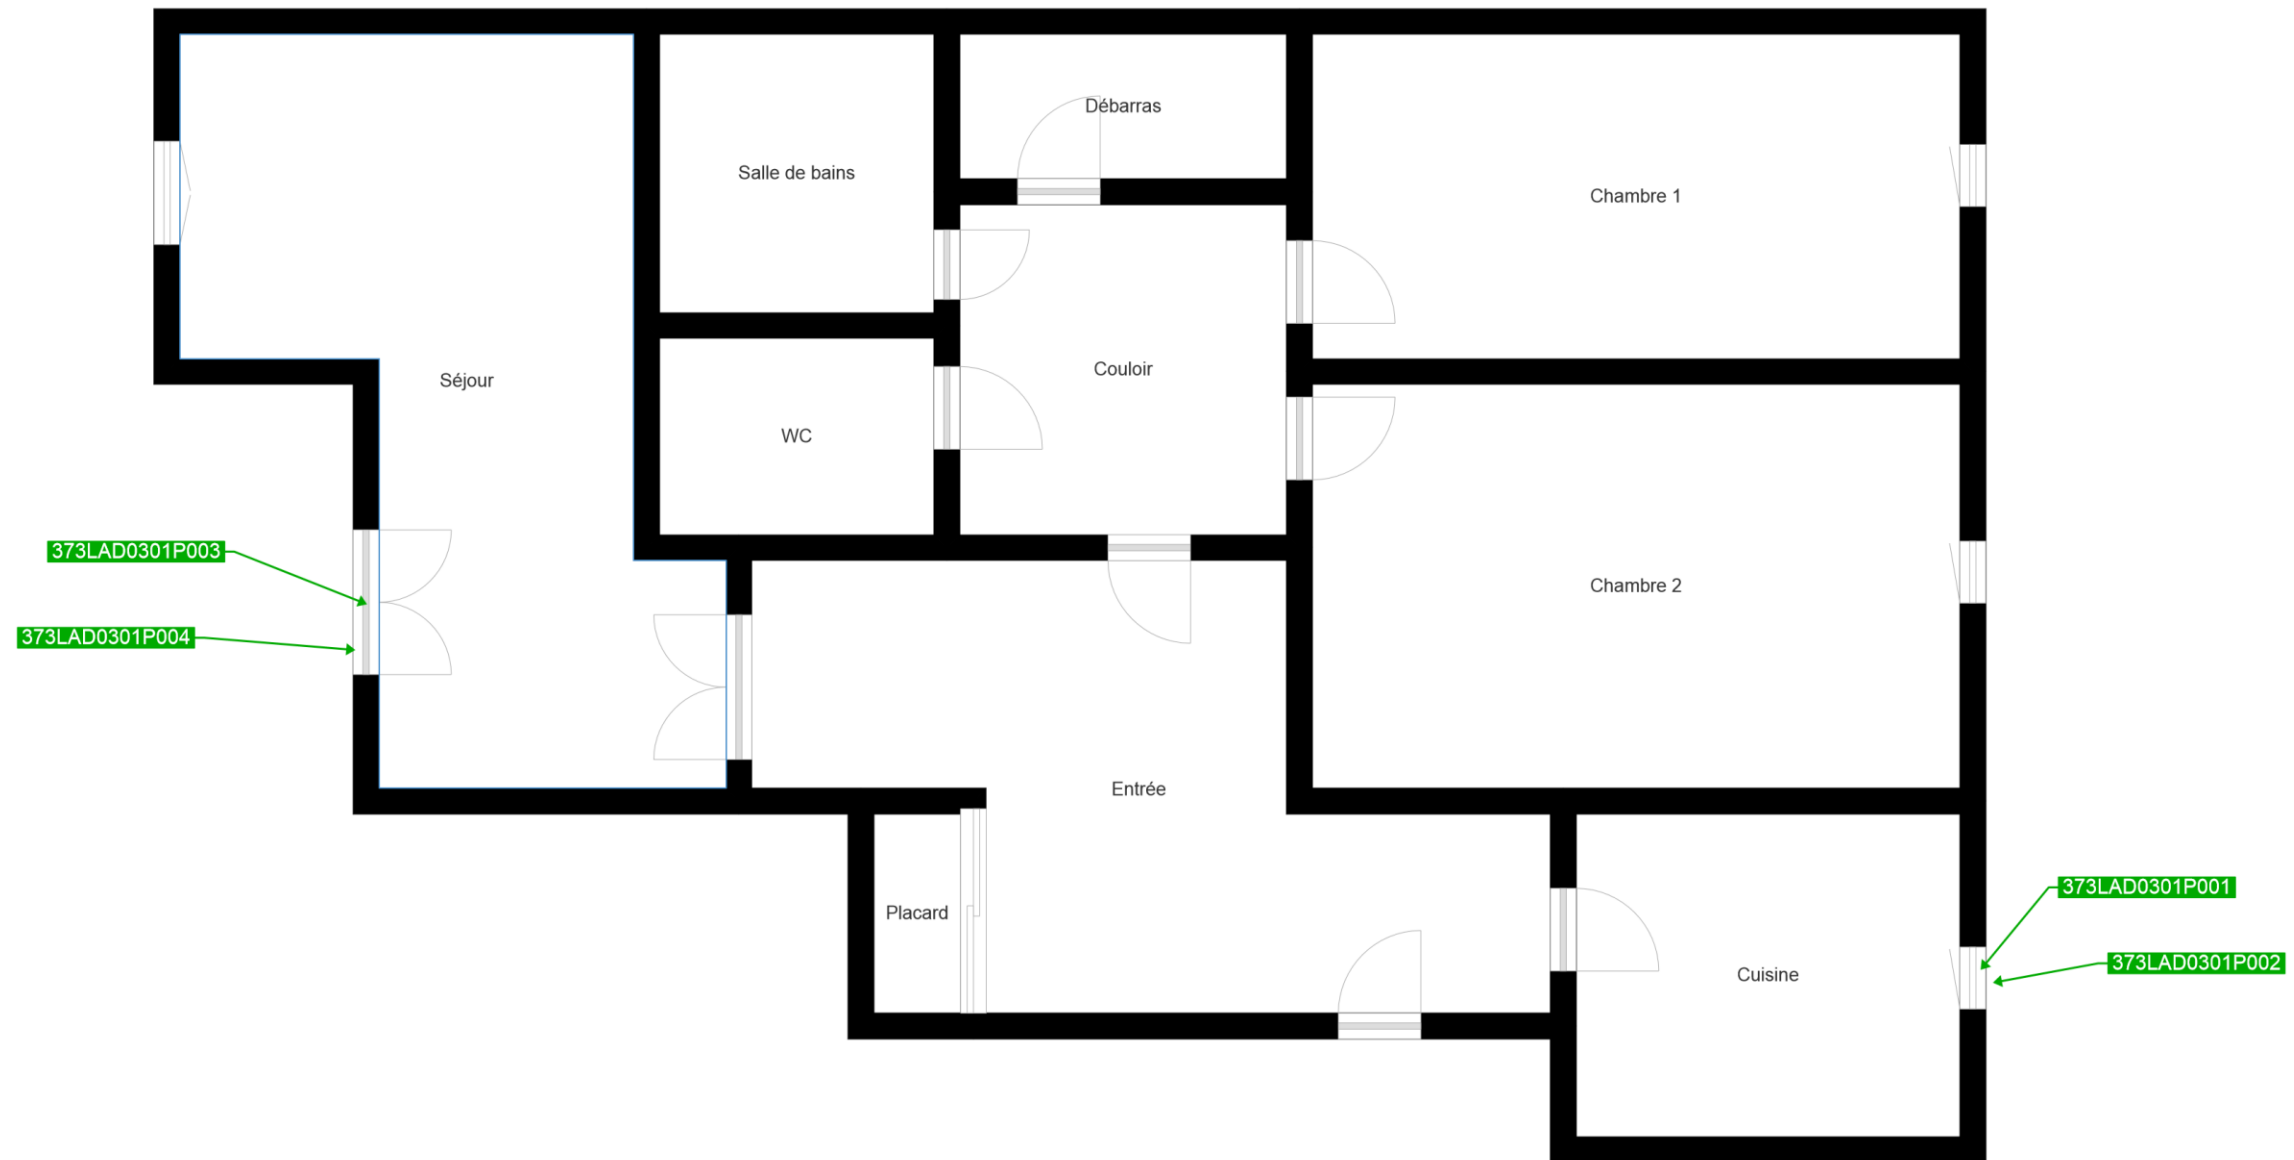
PLANCHE DE REPÉRAGE	Zone : R+3	Vue de dessus
Auteur : MUCKENSTURM Remi	Bien : 373LAD0301 - 373LAD0301 61 AVENUE ZEPHIRIN CAMELINAT 77176 SAVIGNY LE TEMPLE	Chaque support/équipement identifié a fait l'objet d'un sondage par le technicien

PIECE	ETAGE	ELEMENTS	DESCRIPTIF LABORATOIRE	REPERAGE	Echantillon	METHODE	ETAT	RESULTAT
Cuisine	R+3	Mastic de vitrage	Peintures multiples non séparable + matériau souple incolore avec poussières	Fenêtres bois	373LAD0301P001	RESULTAT ANALYSE	BON ETAT	Amiante non détecté
Cuisine	R+3	Joint	Peinture non séparable + matériau souple noir	Fenêtres bois	373LAD0301P002	RESULTAT ANALYSE	BON ETAT	Amiante non détecté
Séjour	R+3	Mastic de vitrage	Peintures multiples non séparable + matériau souple incolore avec poussières	Fenêtres bois	373LAD0301P003	RESULTAT ANALYSE	BON ETAT	Amiante non détecté

PIECE	ETAGE	ELEMENTS	DESCRIPTIF LABORATOIRE	REPERAGE	Echantillon	METHODE	ETAT	RESULTAT
Séjour	R+3	Joint	Peinture non séparable + matériau souple noir	Fenêtres bois	373LAD0301P004	RESULTAT ANALYSE	BON ETAT	Amiante non détecté

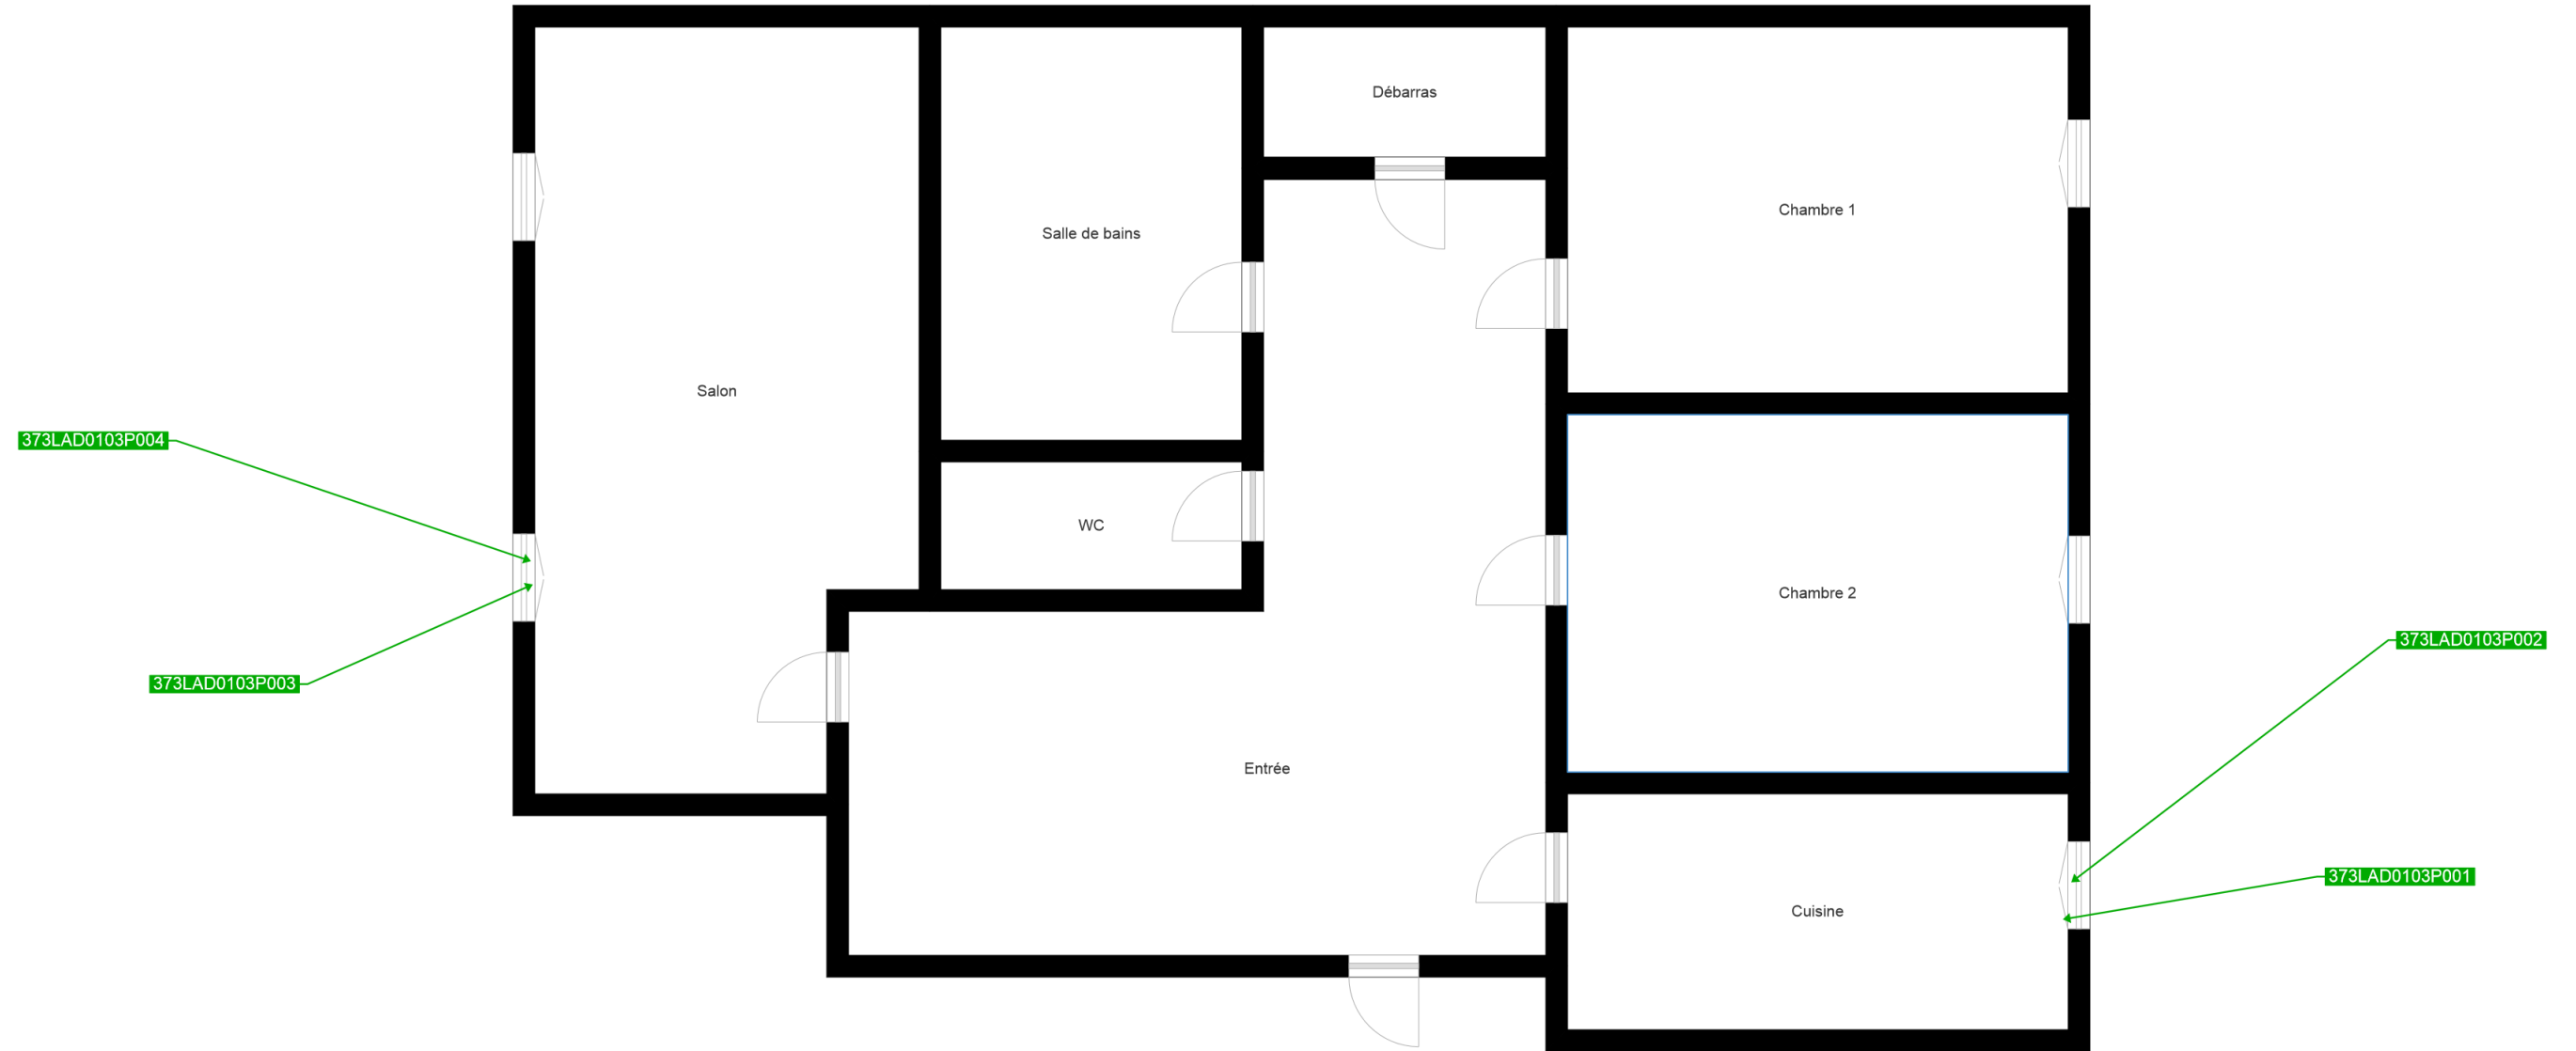
PLANCHE DE REPÉRAGE	Zone : R+1	Vue de dessus
Auteur : RAUH Frédéric	Bien : 373LAD0103 - 373LAD0103 61 AVENUE ZEPHIRIN CAMELINAT 77176 SAVIGNY LE TEMPLE	Chaque support/équipement identifié a fait l'objet d'un sondage par le technicien

PIECE	ETAGE	ELEMENTS	DESCRIPTIF LABORATOIRE	REPERAGE	Echantillon	METHODE	ETAT	RESULTAT
Cuisine	R+1	Joint d'étanchéité	Matériau souple noir + peinture non séparable	Fenêtres bois	373LAD0103P002	RESULTAT ANALYSE	BON ETAT	Amiante non détecté
Salon	R+1	Joint de parclose	Matériau souple incolore avec poussières + peinture en faible quantité non séparable	Fenêtres bois	373LAD0103P003	RESULTAT ANALYSE	BON ETAT	Amiante non détecté
Salon	R+1	Joint d'étanchéité	Matériau souple noir + peinture non séparable	Fenêtres bois	373LAD0103P004	RESULTAT ANALYSE	BON ETAT	Amiante non détecté
Cuisine	R+1	Joint de parclose	Matériau souple incolore avec poussières + peinture en faible quantité non séparable	Fenêtres bois	373LAD0103P001	RESULTAT ANALYSE	BON ETAT	Amiante non détecté

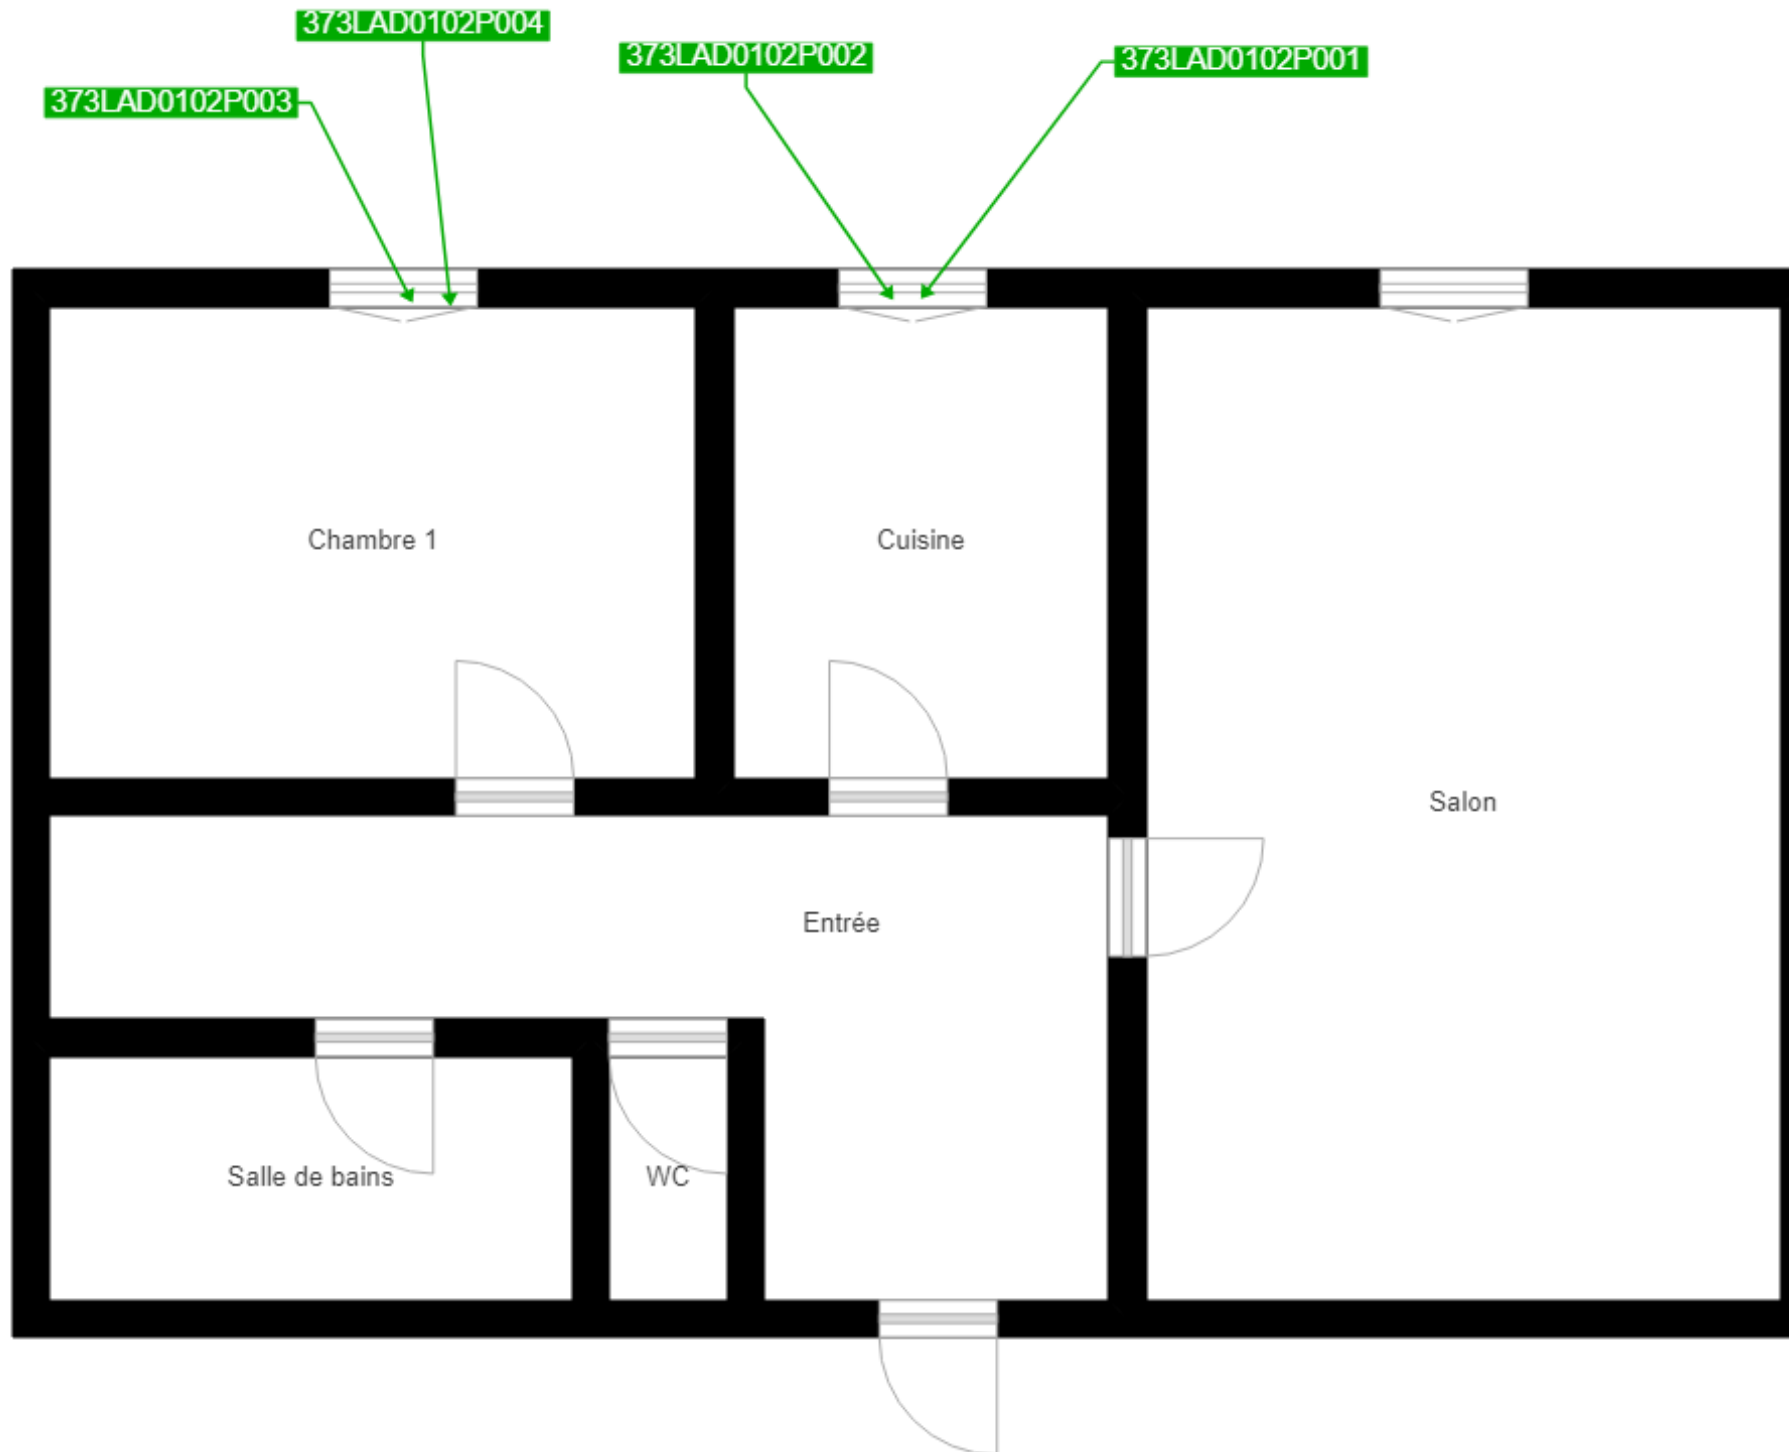
PLANCHE DE REPÉRAGE	Zone : R+1	Vue de dessus
Auteur : RAUH Frédéric	Bien : 373LAD0102 - 373LAD0102 61 AVENUE ZEPHIRIN CAMELINAT 77176 SAVIGNY LE TEMPLE	Chaque support/équipement identifié a fait l'objet d'un sondage par le technicien

PIECE	ETAGE	ELEMENTS	DESCRIPTIF LABORATOIRE	REPERAGE	Echantillon	METHODE	ETAT	RESULTAT
Cuisine	R+1	Joint de parclose	Matériau souple incolore avec poussières + peinture en faible quantité non séparable	Fenêtres bois	373LAD0102P001	RESULTAT ANALYSE	BON ETAT	Amiante non détecté
Cuisine	R+1	Joint d'étanchéité	Matériau souple noir + peinture non séparable	Fenêtres bois	373LAD0102P002	RESULTAT ANALYSE	BON ETAT	Amiante non détecté

PIECE	ETAGE	ELEMENTS	DESCRIPTIF LABORATOIRE	REPERAGE	Echantillon	METHODE	ETAT	RESULTAT
Chambre 1	R+1	Joint de parclose	Matériau souple incolore avec poussières + peinture en faible quantité non séparable	Fenêtres bois	373LAD0102P003	RESULTAT ANALYSE	BON ETAT	Amiante non détecté
Chambre 1	R+1	Joint d'étanchéité	Matériau souple noir + peinture non séparable	Fenêtres bois	373LAD0102P004	RESULTAT ANALYSE	BON ETAT	Amiante non détecté

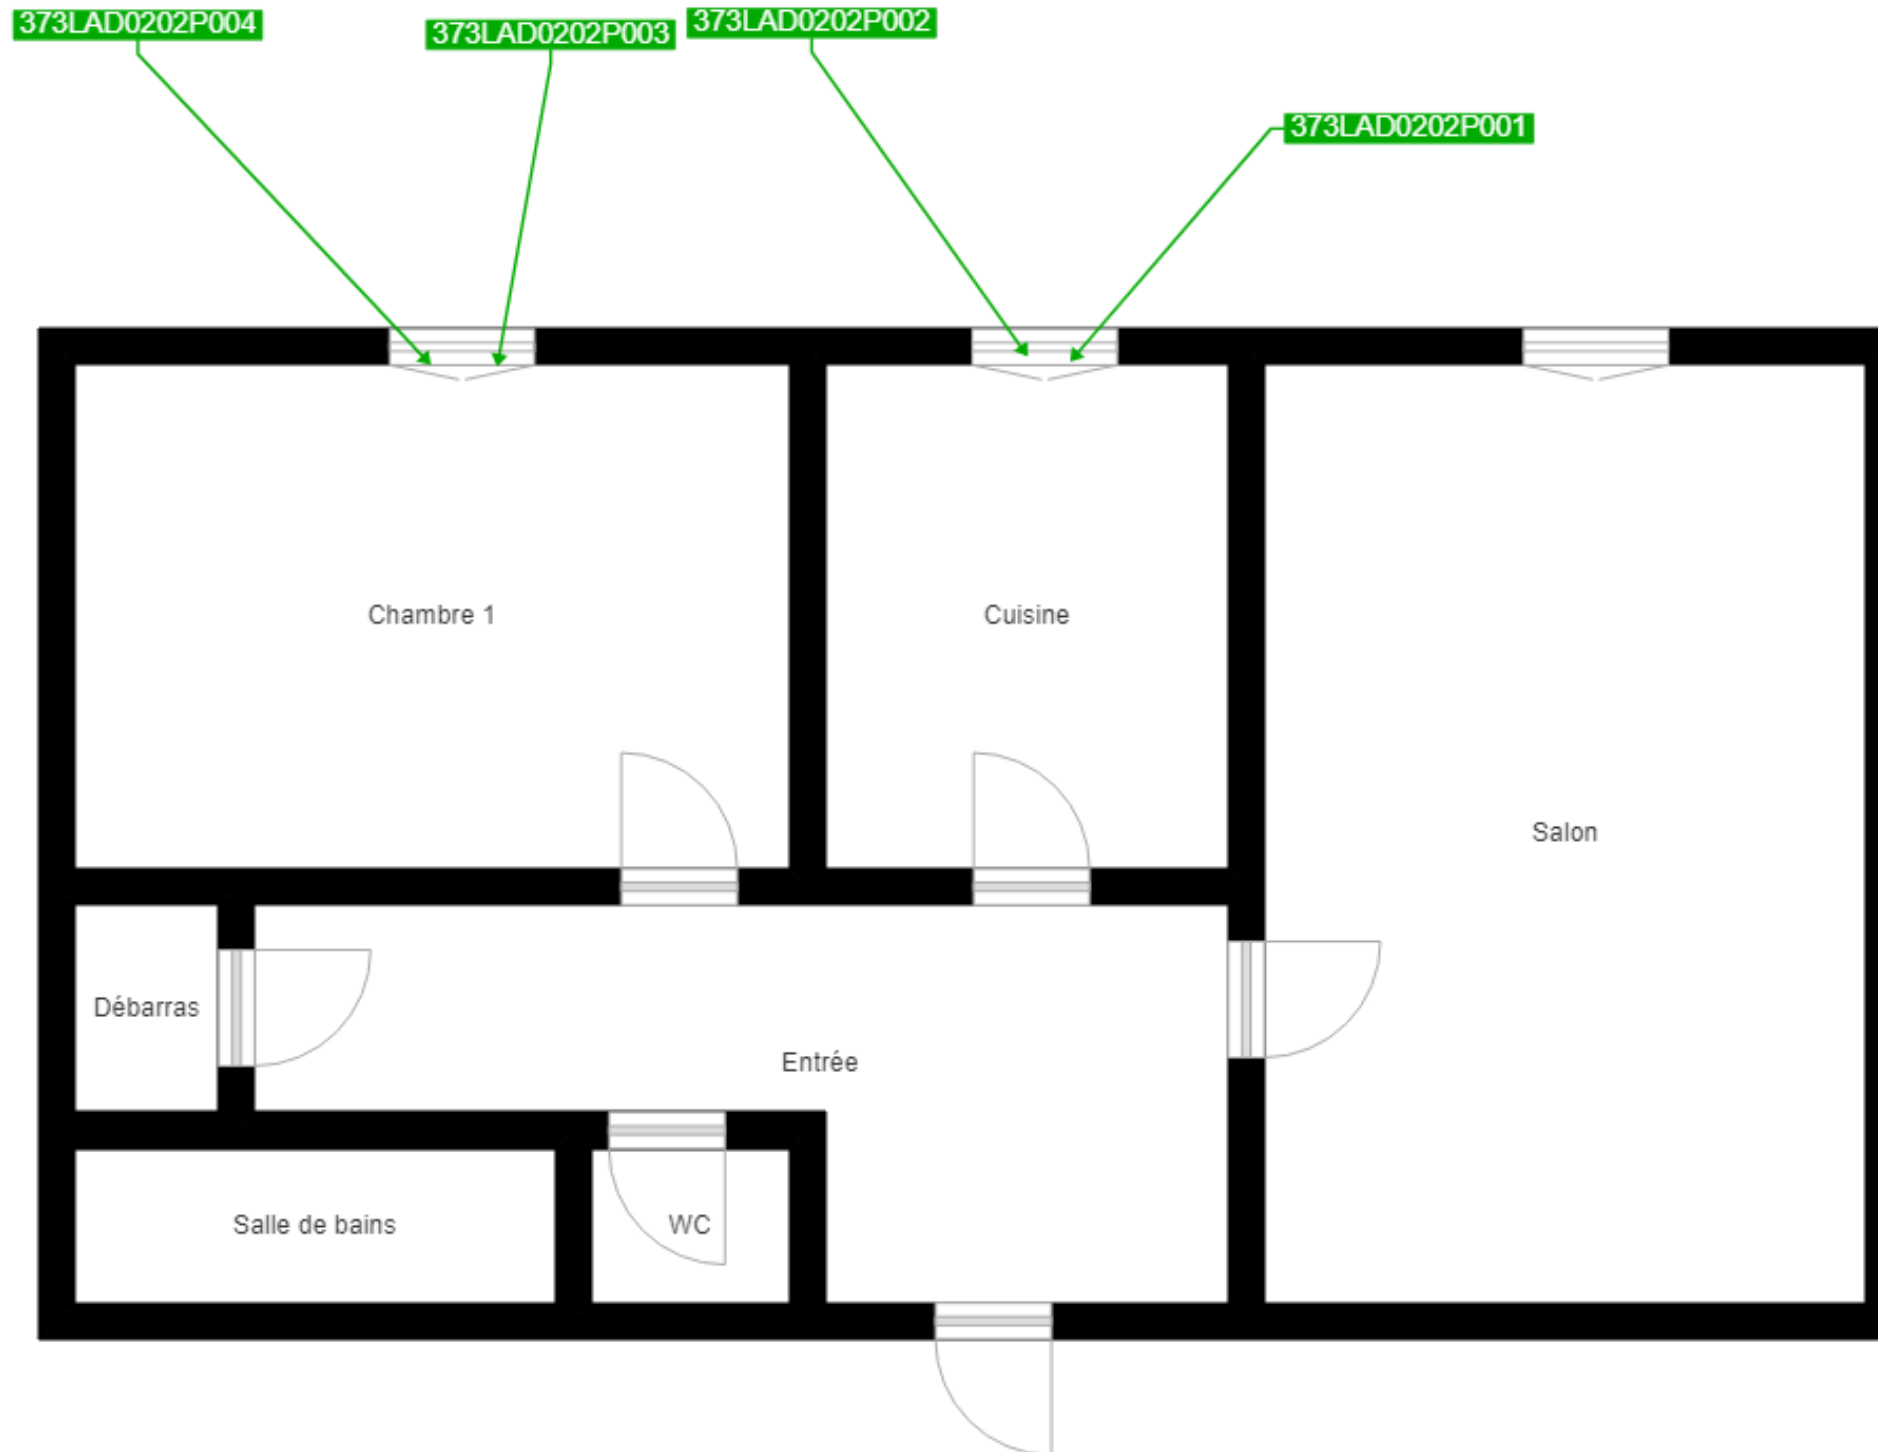
PLANCHE DE REPÉRAGE	Zone : R+2	Vue de dessus
Auteur : RAUH Frédéric	Bien : 373LAD0202 - 373LAD0202 61 AVENUE ZEPHIRIN CAMELINAT 77176 SAVIGNY LE TEMPLE	Chaque support/équipement identifié a fait l'objet d'un sondage par le technicien

PIECE	ETAGE	ELEMENTS	DESCRIPTIF LABORATOIRE	REPERAGE	Echantillon	METHODE	ETAT	RESULTAT
Cuisine	R+2	Joint de parclose	Matériau souple incolore avec poussières + peinture en faible quantité non séparable	Fenêtres bois	373LAD0202P001	RESULTAT ANALYSE	BON ETAT	Amiante non détecté
Cuisine	R+2	Joint d'étanchéité	Matériau souple noir + peinture non séparable	Fenêtres bois	373LAD0202P002	RESULTAT ANALYSE	BON ETAT	Amiante non détecté
Chambre 1	R+2	Joint de parclose	Matériau souple incolore + peinture en faible quantité non séparable	Fenêtres bois	373LAD0202P003	RESULTAT ANALYSE	BON ETAT	Amiante non détecté
Chambre 1	R+2	Joint d'étanchéité	Matériau souple noir + peinture non séparable	Fenêtres bois	373LAD0202P004	RESULTAT ANALYSE	BON ETAT	Amiante non détecté

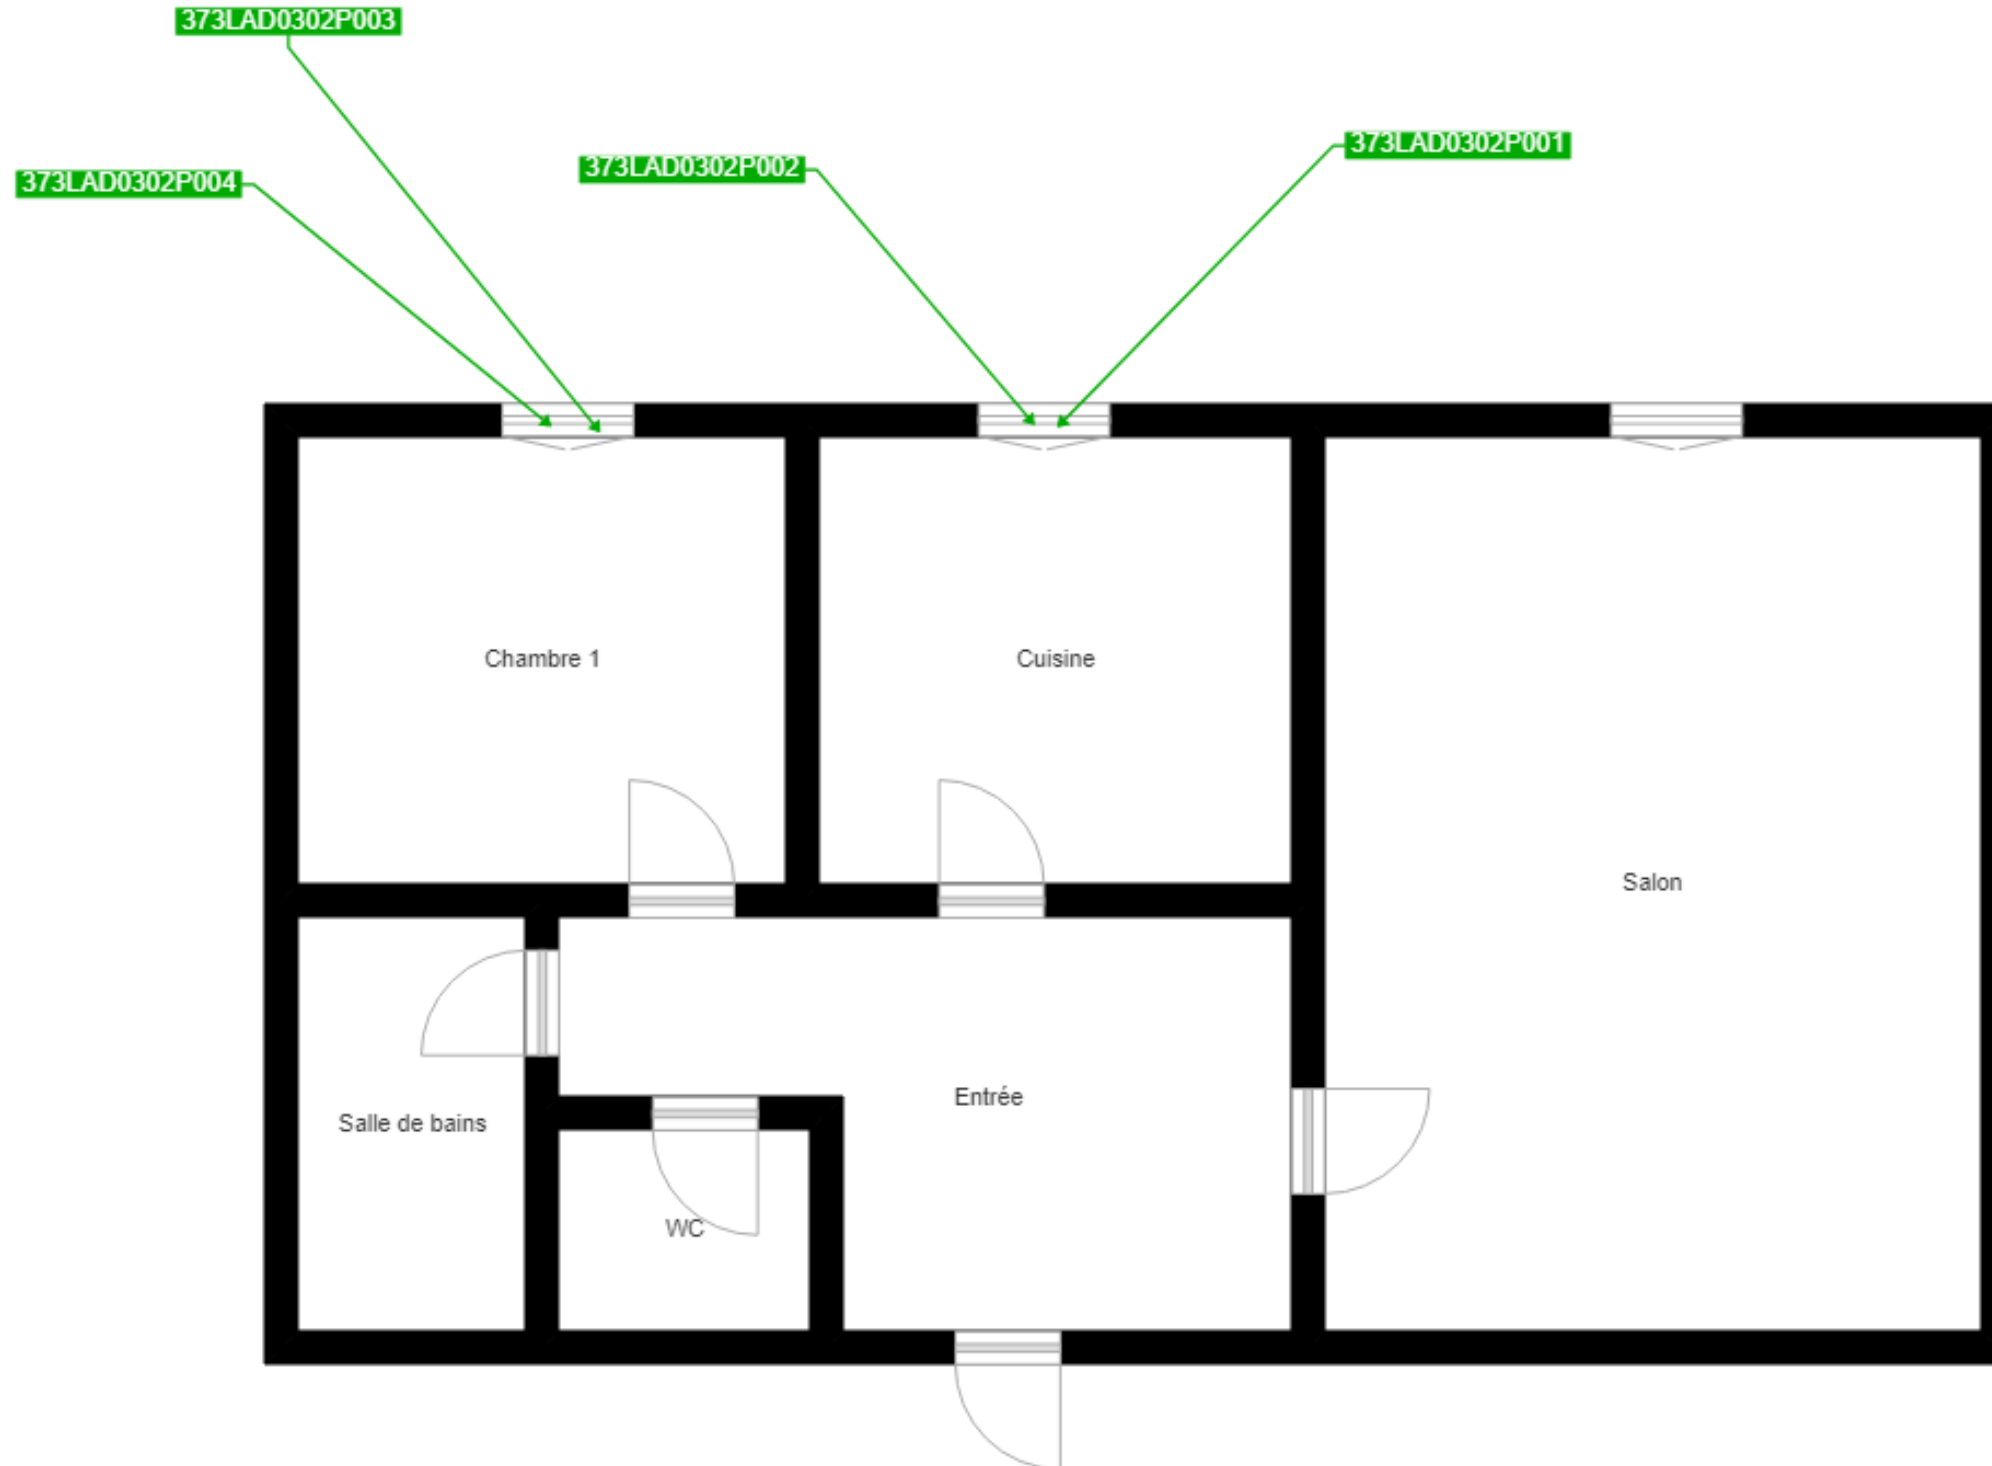
PLANCHE DE REPÉRAGE	Zone : R+3	Vue de dessus
Auteur : RAUH Frédéric	Bien : 373LAD0302 - 373LAD0302 61 AVENUE ZEPHIRIN CAMELINAT 77176 SAVIGNY LE TEMPLE	Chaque support/équipement identifié a fait l'objet d'un sondage par le technicien

PIECE	ETAGE	ELEMENTS	DESCRIPTIF LABORATOIRE	REPERAGE	Echantillon	METHODE	ETAT	RESULTAT
Cuisine	R+3	Joint de parclose	Matériau souple incolore avec poussières + peinture en faible quantité non séparable	Fenêtres bois	373LAD0302P001	RESULTAT ANALYSE	BON ETAT	Amiante non détecté

PIECE	ETAGE	ELEMENTS	DESCRIPTIF LABORATOIRE	REPERAGE	Echantillon	METHODE	ETAT	RESULTAT
Cuisine	R+3	Joint d'étanchéité	Matériau souple noir + peintures multiples non séparable	Fenêtres bois	373LAD0302P002	RESULTAT ANALYSE	BON ETAT	Amiante non détecté
Chambre 1	R+3	Joint de parclose	Matériau souple incolore avec poussières + peinture en faible quantité non séparable	Fenêtres bois	373LAD0302P003	RESULTAT ANALYSE	BON ETAT	Amiante non détecté
Chambre 1	R+3	Joint d'étanchéité	Matériau souple noir + peintures multiples non séparable	Fenêtres bois	373LAD0302P004	RESULTAT ANALYSE	BON ETAT	Amiante non détecté

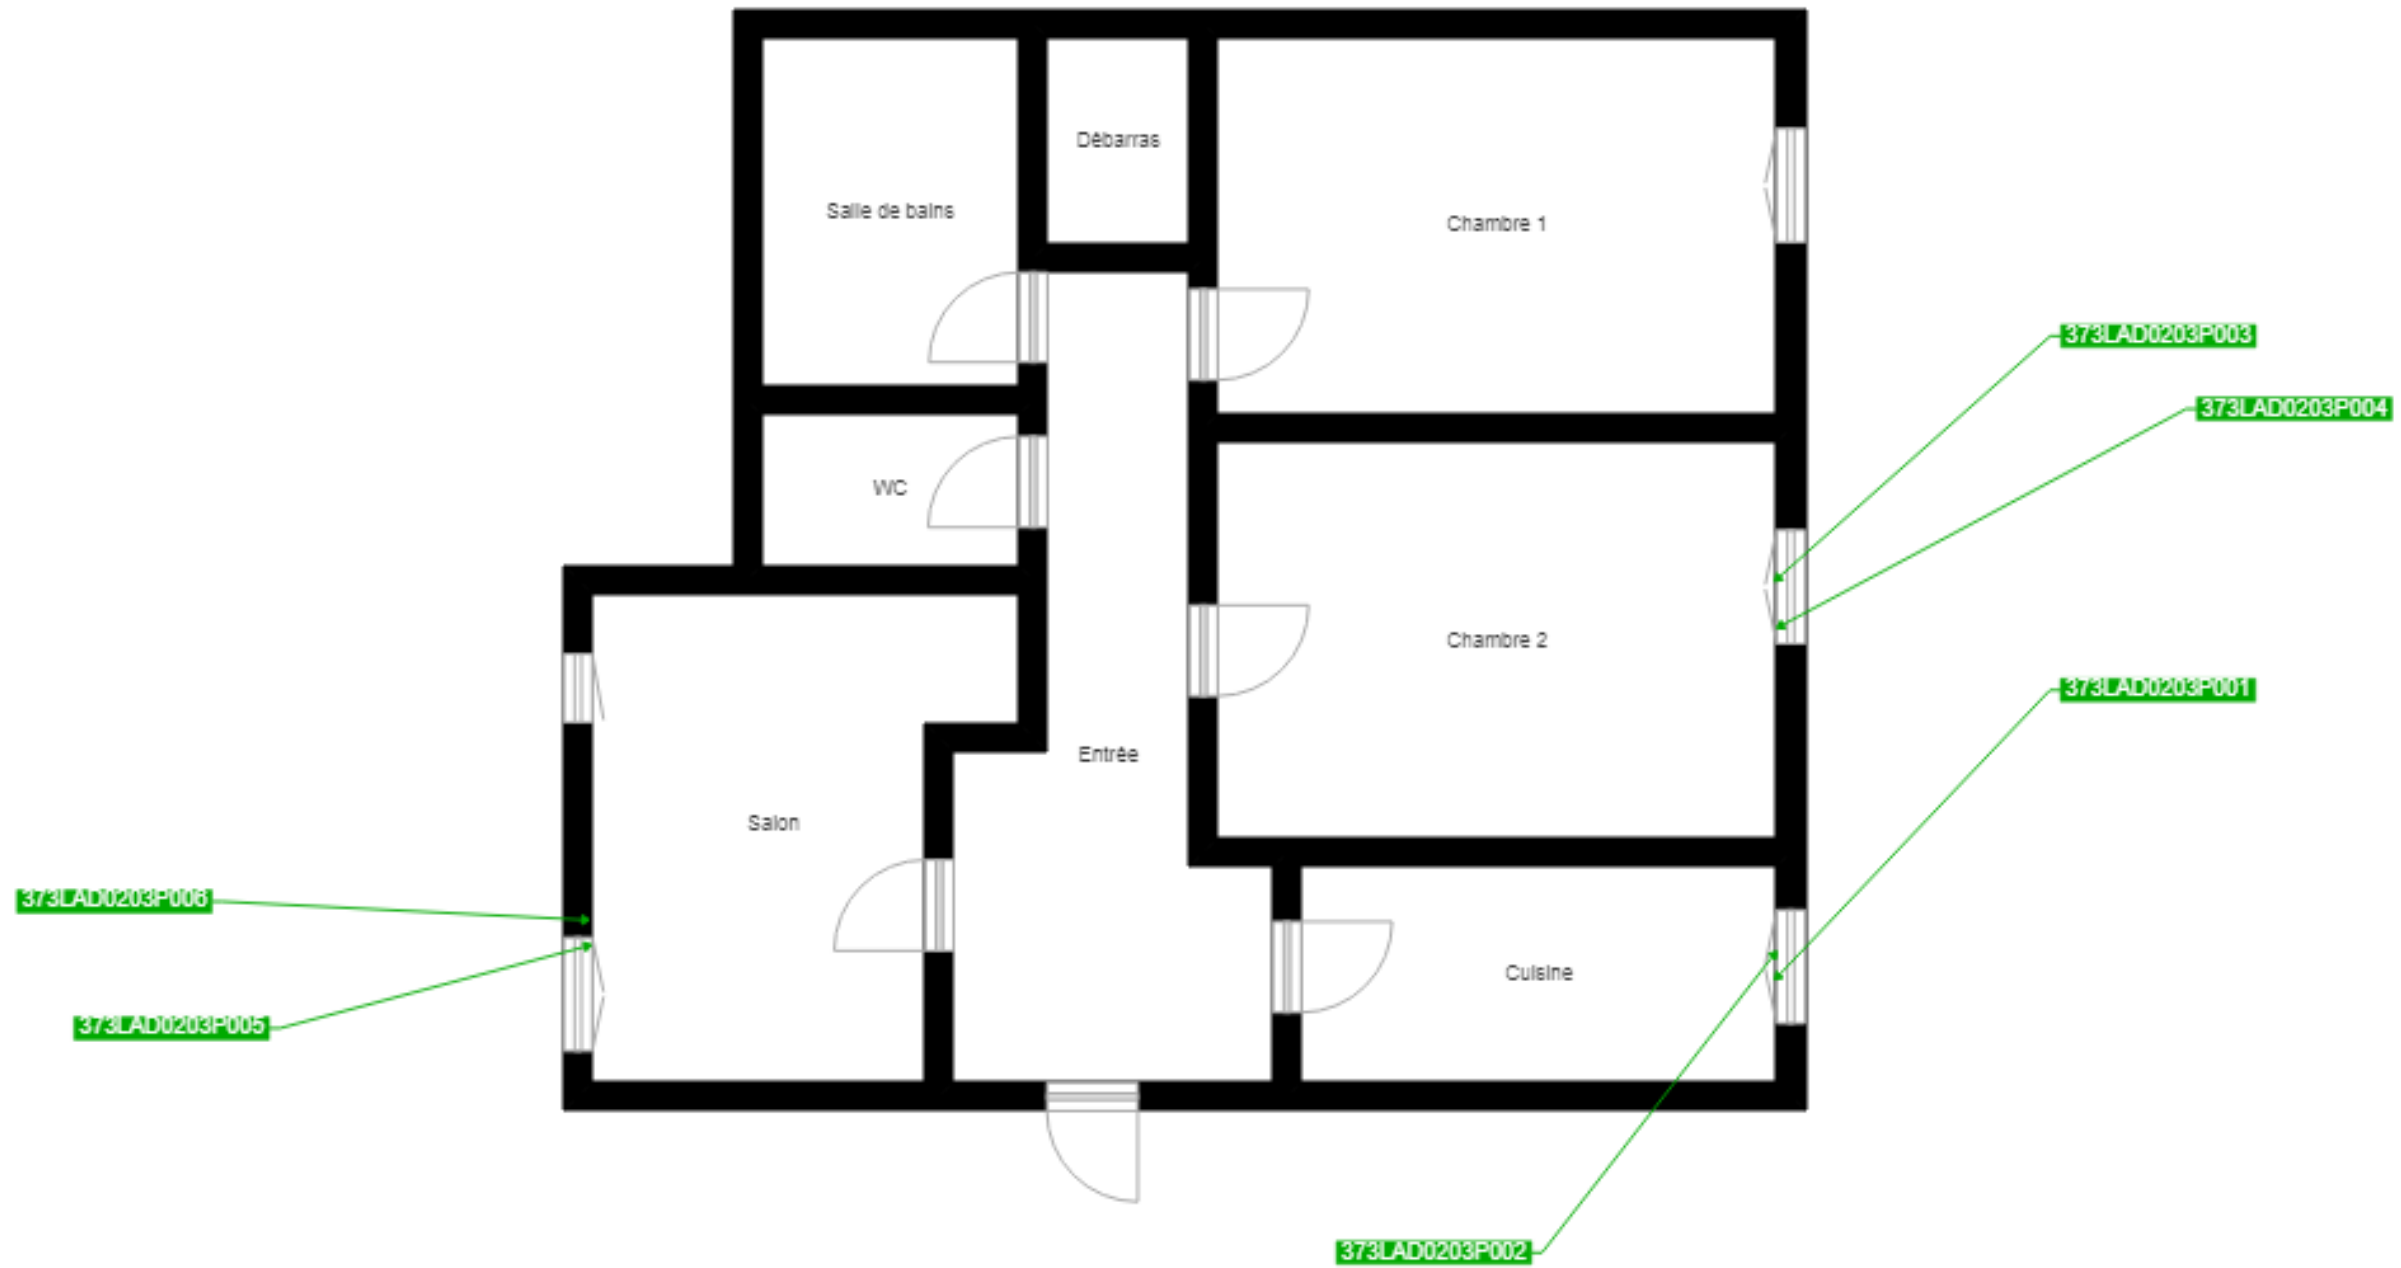
PLANCHE DE REPÉRAGE	Zone : R+2	Vue de dessus
Auteur : RAUH Frédéric	Bien : 373LAD0203 - 373LAD0203 61 AVENUE ZEPHIRIN CAMELINAT 77176 SAVIGNY LE TEMPLE	Chaque support/équipement identifié a fait l'objet d'un sondage par le technicien

PIECE	ETAGE	ELEMENTS	DESCRIPTIF LABORATOIRE	REPERAGE	Echantillon	METHODE	ETAT	RESULTAT
Cuisine	R+2	Joint de parclose	Peinture en faible quantité non séparable + matériau souple incolore avec poussières	Fenêtres bois	373LAD0203P001	RESULTAT ANALYSE	BON ETAT	Amiante non détecté
Cuisine	R+2	Joint d'étanchéité	Peinture	Fenêtres bois	373LAD0203P002	RESULTAT ANALYSE	BON ETAT	Fr1:Amiante non détecté
Cuisine	R+2	Joint d'étanchéité	Matériau souple noir	Fenêtres bois	373LAD0203P002	RESULTAT ANALYSE	BON ETAT	Fr2:Amiante non détecté
Chambre 2	R+2	Joint de parclose	Peinture en faible quantité non séparable + matériau souple incolore avec poussières	Fenêtres bois	373LAD0203P003	RESULTAT ANALYSE	BON ETAT	Amiante non détecté
Chambre 2	R+2	Joint d'étanchéité	Matériau souple noir	Fenêtres bois	373LAD0203P004	RESULTAT ANALYSE	BON ETAT	Fr1:Amiante non détecté
Chambre 2	R+2	Joint d'étanchéité	Peinture	Fenêtres bois	373LAD0203P004	RESULTAT ANALYSE	BON ETAT	Fr2:Amiante non détecté

Salon	R+2	Joint de parclose	Matériau souple incolore avec poussières	Fenêtres bois	373LAD0203P005	RESULTAT ANALYSE	BON ETAT	Amiante non détecté
Salon	R+2	Joint d'étanchéité	Matériau souple noir	Fenêtres bois	373LAD0203P006	RESULTAT ANALYSE	BON ETAT	Fr1:Amiante non détecté

PIECE	ETAGE	ELEMENTS	DESCRIPTIF LABORATOIRE	REPERAGE	Echantillon	METHODE	ETAT	RESULTAT
Salon	R+2	Joint d'étanchéité	Peinture	Fenêtres bois	373LAD0203P006	RESULTAT ANALYSE	BON ETAT	Fr2:Amiante non détecté
