# Rapport de mission de repérage des matériaux et produits contenant de l'amiante avant réalisation de travaux dans un immeuble bâti

63 AVANUE ZEPHIRIN CAMELINAT

**BAT E**

ETABLI LE **06/11/2019**, par SOCOTEC DIAGNOSTIC

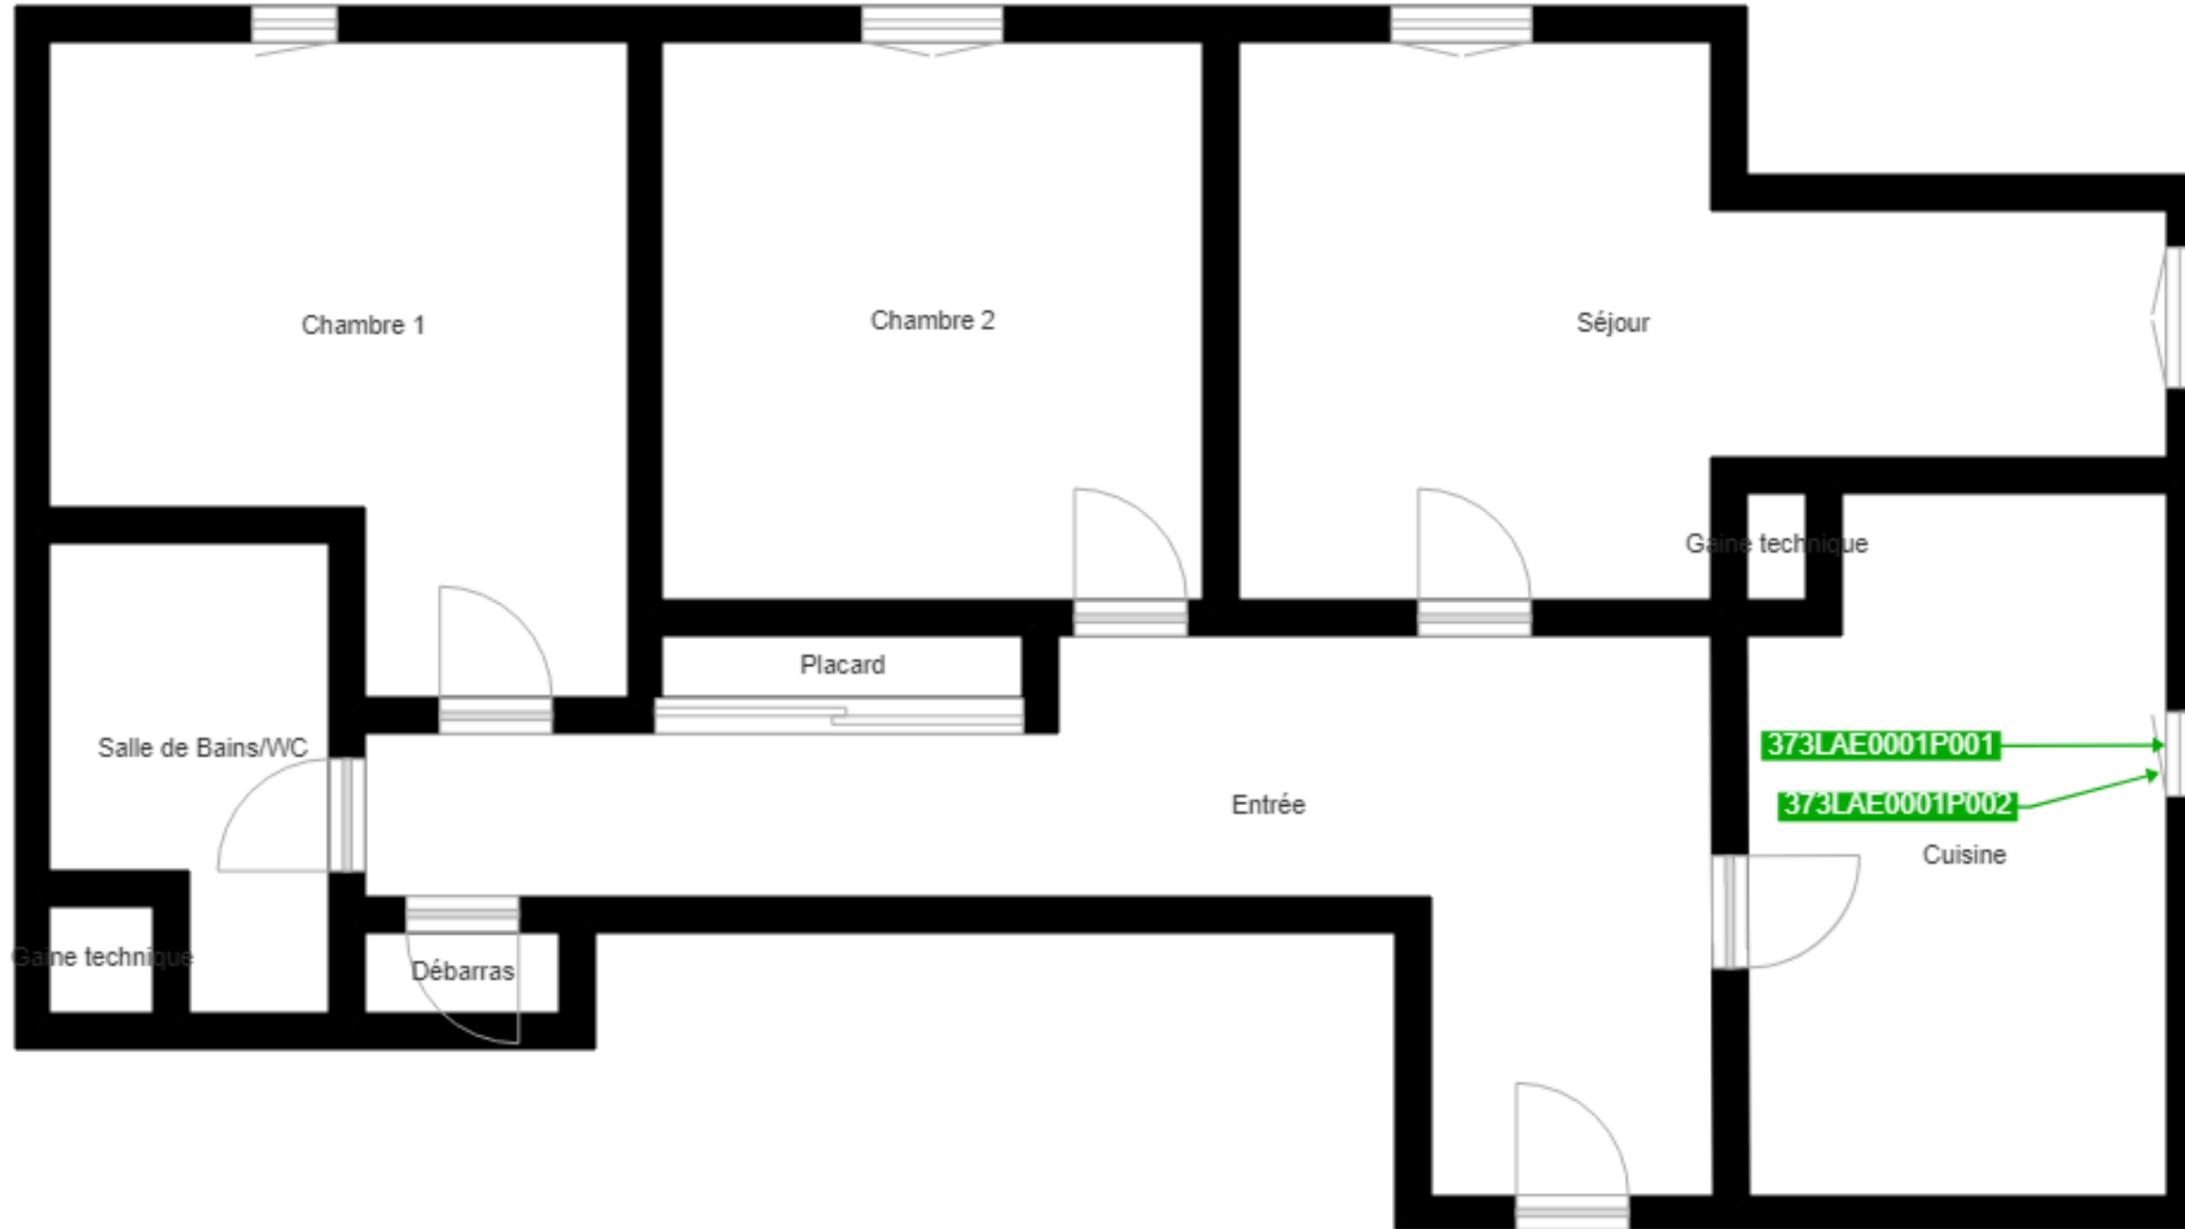
PLANCHE DE REPÉRAGE	Zone : Rez de chaussée	Vue de dessus
Auteur : SY Amadou	Bien : 373LAE0001 - 373LAE0001 63 AVENUE ZEPHIRIN CAMELINAT 77176 SAVIGNY LE TEMPLE	Chaque support/équipement identifié a fait l'objet d'un sondage par le technicien

PIECE	ETAGE	ELEMENTS	DESCRIPTIF LABORATOIRE	REPERAGE	Echantillon	METHODE	ETAT	RESULTAT
Cuisine	RC	Mastic de vitrage	Matériau souple incolore + peinture en faible quantité non séparable	Fenêtres bois	373LAE0001P001	RESULTAT ANALYSE	BON ETAT	Amiante non détecté
Cuisine	RC	Joint d'étanchéité	Matériau souple noir + peinture non séparable	Entre ouvrant et dormant de fenêtres Bois	373LAE0001P002	RESULTAT ANALYSE	BON ETAT	Amiante non détecté
