Rapport de mission de repérage des matériaux et produits contenant de l'amiante avant réalisation de travaux

55 AVENUE ZEPHIRIN CAMELINAT

77176 SAVIGNY LE TEMPLE

RAPPORT N° :	373LAA0304	Laboratoire d'Analyses :	ITGA
Repérage réalisé le :	24/04/2018	Adresse laboratoire :	3 RUE ARMAND HERPIN LACROIX - CS 46537 35065 RENNES CEDEX
Accompagnateur :		Numéro d'accréditation :	1-5967
Par :	Gaetan BEDEL	Organisme d'assurance professionnelle :	AXA France
N° certificat :	CPDI3869	Adresse assurance :	313 Terrasses de l'Arche 92727 NANTERRE CEDEX
Date d'obtention :	22/04/2016	N° de contrat d'assurance :	10063271004
Organisme certificateur	I.CERT PARC EDONIA - BAT G - RUE DE LA TERRE VICTORIA - 35760 SAINT GREGOIRE	Date de validité :	31/12/2018

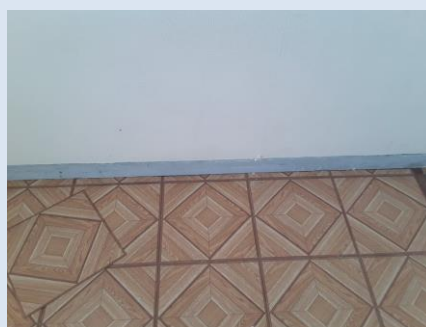
PRELEVEMENT : 373LAA0304P001			
NOM DU CLIENT	NUMERO DU DOSSIER		PIECE OU LOCAL
OPH77	373LAA0304 24/04/2018		Chambre 1
ELEMENT	DESCRIPTIF DU LABORATOIRE	DATE DE PRELEVEMENT	NOM DE L'OPERATEUR
Enduit / Peinture béton	Enduit plâtreux blanc en vrac + peinture en faible quantité non séparable + carton en faible quantité non séparable	24/04/2018	BEDEL Gaetan
LOCALISATION		RESULTAT	
Mur C		Amiante non détecté

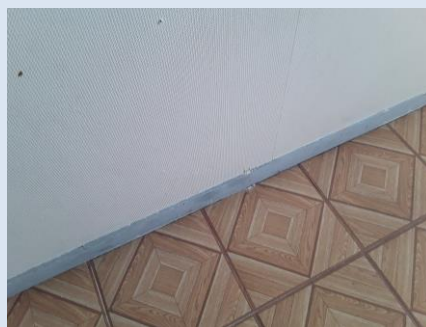
PRELEVEMENT : 373LAA0304P002			
NOM DU CLIENT	NUMERO DU DOSSIER		PIECE OU LOCAL
OPH77	373LAA0304 24/04/2018		Chambre 1
ELEMENT	DESCRIPTIF DU LABORATOIRE	DATE DE PRELEVEMENT	NOM DE L'OPERATEUR
Enduit / Peinture plaque de plâtre	Enduit plâtreux blanc en vrac non séparable + peinture non séparable	24/04/2018	BEDEL Gaetan
LOCALISATION		RESULTAT	
Mur A		Amiante non détecté

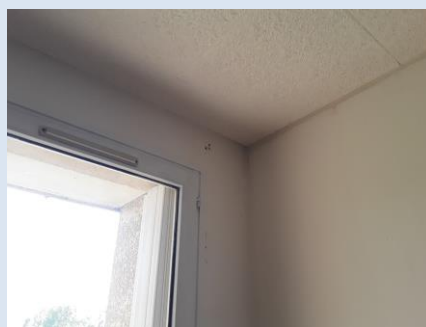
PRELEVEMENT : 373LAA0304P003			
NOM DU CLIENT	NUMERO DU DOSSIER	PIECE OU LOCAL	
OPH77	373LAA0304 24/04/2018	Séjour	
ELEMENT	DESCRIPTIF DU LABORATOIRE	DATE DE PRELEVEMENT	NOM DE L'OPERATEUR
Dalle de polystyrènes	Polystyrène + matériau beige en faible quantité non séparable	24/04/2018	BEDEL Gaetan
LOCALISATION		RESULTAT	
Plafond		Amiante non détecté

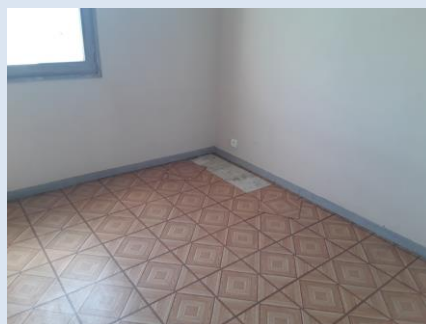
Séjour		Dalle de polystyrènes	Polystyrène + matériau beige en faible quantité non séparable	373LAA0304P003	Plafond	BON ETAT	Amiante non détecté	ZSO
Chambre 1		Dalle de sol	Revêtement cassant marron + colle polymère jaune non séparable + ragréage gris non séparable	373LAA0304P004	Sol	DEGRADATION PARTIELLE	Amiante non détecté	ZSO

PRELEVEMENT : 373LAA0304P004			
NOM DU CLIENT	NUMERO DU DOSSIER	PIECE OU LOCAL	
OPH77	373LAA0304 24/04/2018	Chambre 1	
ELEMENT	DESCRIPTIF DU LABORATOIRE	DATE DE PRELEVEMENT	NOM DE L'OPERATEUR
Dalle de sol	Revêtement cassant marron + colle polymère jaune non séparable + ragréage gris non séparable	24/04/2018	BEDEL Gaetan
LOCALISATION		RESULTAT	
Sol		Amiante non détecté
