Rapport de repérage des matériaux et produits contenant de l'amiante avant réalisation de travaux dans un immeuble bâti

55 Avenue Zephirin Camelinat - Logement 6 - ESC AA - R+1
77176 SAVIGNY LE TEMPLE

Date du rapport : 30/01/2020

373IAA0103 30/01/2020 - 10:14

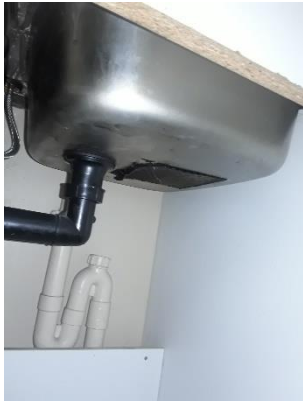
Identification : P001
Pièce et étage : Cuisine R+1
Localisation : Sous évier
Parties d'ouvrages ou de composants : Autres (Revêtement bitumineux)
Descriptif Laboratoire : Tampon bitumineux noir avec poussières
Résultat (justification) : Amiante non détectée (RESULTAT ANALYSE)
