Rapport de mission de repérage des matériaux et produits contenant de l'amiante avant réalisation de travaux

Norme NF X 46-020 V .2017

57 Avenue Zephirin Camelinat - Logement 22 - ESC AB - R+1

RAPPORT N° :	373LAB0102	Laboratoire d'Analyses :	ITGA
Repérage réalisé le :	05/12/2019	Adresse laboratoire :	3 RUE ARMAND HERPIN LACROIX - CS 46537 35065 RENNES CEDEX
Accompagnateur :		Numéro d'accréditation :	1-5967
Par :	Vincent GONZALES	Organisme d'assurance professionnelle :	AXA France
N° certificat :	C067-SE09-2017	Adresse assurance :	313 Terrasses de l'Arche 92727 NANTERRE CEDEX
Date d'obtention :	13/11/2017	N° de contrat d'assurance :	10158549604
Organisme certificateur	Qaulit'compétences 16 rue villars - 57100 THONVILLE	Date de validité :	31/12/2019

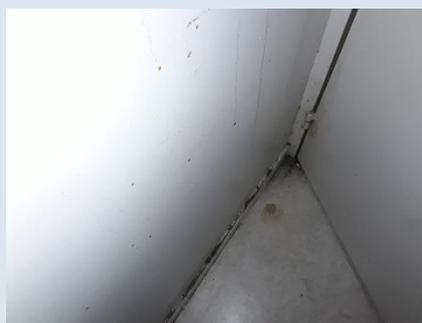
PRELEVEMENT : 373LAB0102P001			
NOM DU CLIENT	NUMERO DU DOSSIER		PIECE OU LOCAL
HABITAT 77-OPH DE SEINE ET MARNE	373LAB0102 05/12/2019		Cuisine (R+1)
ELEMENT	DESCRIPTIF DU LABORATOIRE	DATE DE PRELEVEMENT	NOM DE L'OPERATEUR
Revêtement de sols	Revêtement souple beige + colle polymère jaune non séparable + ragréage gris + couche blanche en faible quantité avec poussières non séparable	05/12/2019	GONZALES Vincent
LOCALISATION		RESULTAT	
Sol		Amiante non détecté

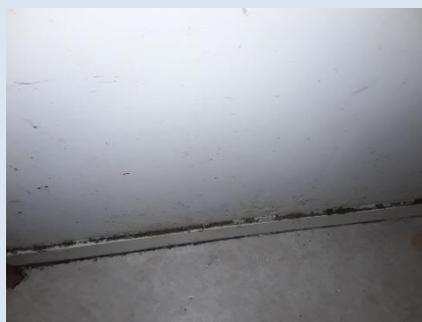
PRELEVEMENT : 373LAB0102P002			
NOM DU CLIENT	NUMERO DU DOSSIER		PIECE OU LOCAL
HABITAT 77-OPH DE SEINE ET MARNE	373LAB0102 05/12/2019		Cuisine (R+1)
ELEMENT	DESCRIPTIF DU LABORATOIRE	DATE DE PRELEVEMENT	NOM DE L'OPERATEUR
Peinture	Peinture non séparable + enduit plâtreux beige en vrac hétérogène avec poussières	05/12/2019	GONZALES Vincent
LOCALISATION		RESULTAT	
Mur C		Amiante non détecté

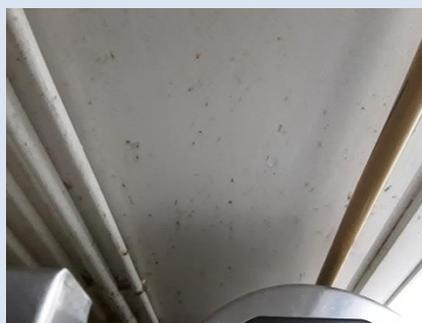
PRELEVEMENT : 373LAB0102P003			
NOM DU CLIENT	NUMERO DU DOSSIER	PIECE OU LOCAL	
HABITAT 77-OPH DE SEINE ET MARNE	373LAB0102 05/12/2019	Cuisine (R+1)	
ELEMENT	DESCRIPTIF DU LABORATOIRE	DATE DE PRELEVEMENT	NOM DE L'OPERATEUR
Peinture	Peintures multiples non séparable + matériau plâtreux blanc avec couche cartonnée et poussières	05/12/2019	GONZALES Vincent
LOCALISATION		RESULTAT	
Mur B		Amiante non détecté

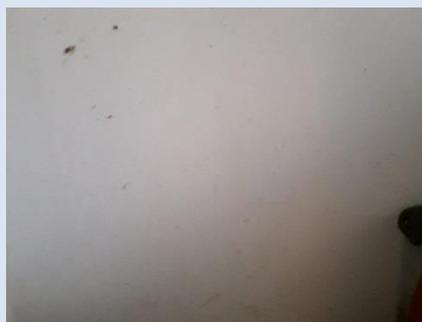
PRELEVEMENT : 373LAB0102P004			
NOM DU CLIENT	NUMERO DU DOSSIER	PIECE OU LOCAL	
HABITAT 77-OPH DE SEINE ET MARNE	373LAB0102 05/12/2019	Cuisine (R+1)	
ELEMENT	DESCRIPTIF DU LABORATOIRE	DATE DE PRELEVEMENT	NOM DE L'OPERATEUR
Peinture	Peinture non séparable + matériau plâtreux blanc avec couche cartonnée et poussières	05/12/2019	GONZALES Vincent
LOCALISATION		RESULTAT	
Mur A		Amiante non détecté

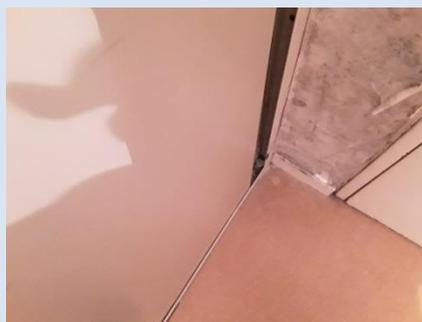
PRELEVEMENT : 373LAB0102P006			
NOM DU CLIENT	NUMERO DU DOSSIER	PIECE OU LOCAL	
HABITAT 77-OPH DE SEINE ET MARNE	373LAB0102 05/12/2019	Entrée (R+1)	
ELEMENT	DESCRIPTIF DU LABORATOIRE	DATE DE PRELEVEMENT	NOM DE L'OPERATEUR
Revêtement de sols	Revêtement souple beige + colle polymère jaune non séparable + ragréage gris + couche blanche avec poussières non séparable	05/12/2019	GONZALES Vincent
LOCALISATION		RESULTAT	
Sol		Amiante non détecté	
EMPLACEMENT

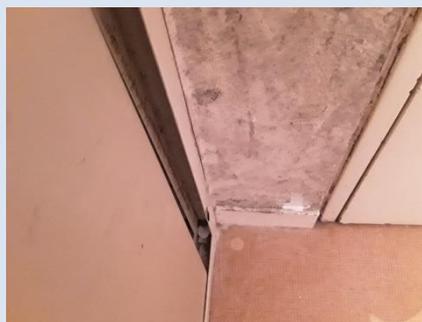
PRELEVEMENT : 373LAB0102P007			
NOM DU CLIENT	NUMERO DU DOSSIER	PIECE OU LOCAL	
HABITAT 77-OPH DE SEINE ET MARNE	373LAB0102 05/12/2019	Entrée (R+1)	
ELEMENT	DESCRIPTIF DU LABORATOIRE	DATE DE PRELEVEMENT	NOM DE L'OPERATEUR
Papier peint	Papier peint avec poussières non séparable + matériau plâtreux blanc	05/12/2019	GONZALES Vincent
LOCALISATION		RESULTAT	
Mur H		Amiante non détecté

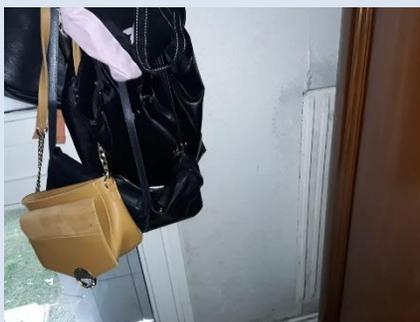
PRELEVEMENT : 373LAB0102P009			
NOM DU CLIENT	NUMERO DU DOSSIER	PIECE OU LOCAL	
HABITAT 77-OPH DE SEINE ET MARNE	373LAB0102 05/12/2019	Chambre (R+1)	
ELEMENT	DESCRIPTIF DU LABORATOIRE	DATE DE PRELEVEMENT	NOM DE L'OPERATEUR
Papier peint	Papier peint avec poussières non séparable + matériau plâtreux blanc	05/12/2019	GONZALES Vincent
LOCALISATION		RESULTAT	
Mur D		Amiante non détecté	
EMPLACEMENT

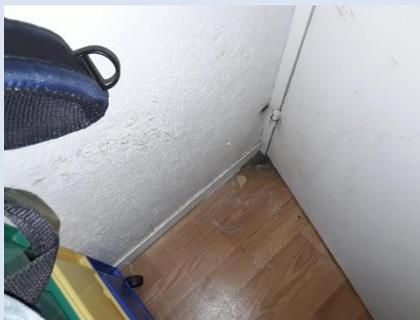
PRELEVEMENT : 373LAB0102P010			
NOM DU CLIENT	NUMERO DU DOSSIER	PIECE OU LOCAL	
HABITAT 77-OPH DE SEINE ET MARNE	373LAB0102 05/12/2019	Chambre (R+1)	
ELEMENT	DESCRIPTIF DU LABORATOIRE	DATE DE PRELEVEMENT	NOM DE L'OPERATEUR
Revêtement de sols	Revêtement souple beige + colle polymère jaune non séparable + ragréage gris + couche blanche avec poussières non séparable	05/12/2019	GONZALES Vincent
LOCALISATION		RESULTAT	
Sol		Amiante non détecté	
EMPLACEMENT

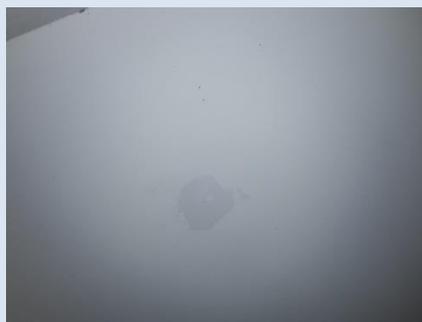
PRELEVEMENT : 373LAB0102P011			
NOM DU CLIENT	NUMERO DU DOSSIER	PIECE OU LOCAL	
HABITAT 77-OPH DE SEINE ET MARNE	373LAB0102 05/12/2019	Chambre (R+1)	
ELEMENT	DESCRIPTIF DU LABORATOIRE	DATE DE PRELEVEMENT	NOM DE L'OPERATEUR
Peinture	Peinture non séparable + matériau plâtreux beige en vrac avec poussières	05/12/2019	GONZALES Vincent
LOCALISATION		RESULTAT	
Plafond		Amiante non détecté

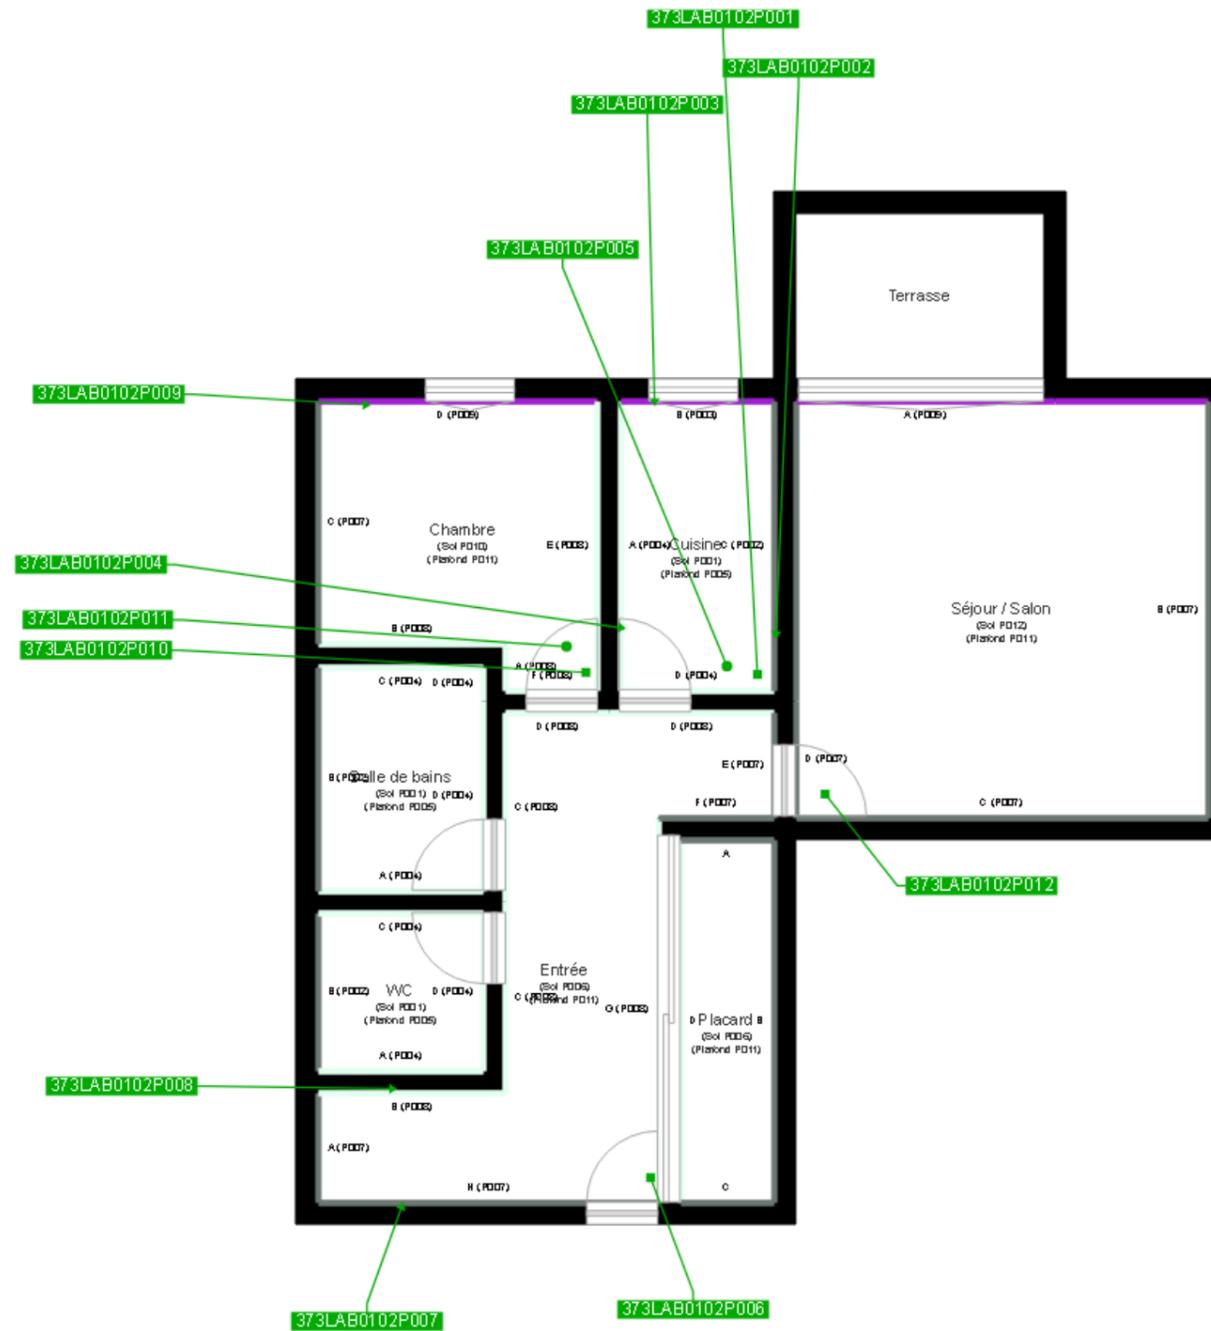
PLANCHE DE REPÉRAGE	Zone : R+1	Vue de dessus
Auteur : GONZALES Vincent	Bien : 373LAB0102 - 57 Avenue Zephirin Camelinat - Logement 22 - ESC AB - R+1 77176 SAVIGNY LE TEMPLE	Chaque support/équipement identifié a fait l'objet d'un sondage par le technicien
