Rapport de mission de repérage des matériaux et produits contenant de l'amiante avant réalisation de travaux

59 AVENUE ZEPHIRIN CAMELINAT

77176 SAVIGNY LE TEMPLE

RAPPORT N° :	373LAC0102	Laboratoire d'Analyses :	ITGA
Repérage réalisé le :	04/02/2019	Adresse laboratoire :	3 RUE ARMAND HERPIN LACROIX - CS 46537 35065 RENNES CEDEX
Accompagnateur :		Numéro d'accréditation :	1-5967
Par :	Alain LEITE LOPES	Organisme d'assurance professionnelle :	AXA France
N° certificat :	CPDI4715	Adresse assurance :	313 Terrasses de l'Arche 92727 NANTERRE CEDEX
Date d'obtention :	17/01/2018	N° de contrat d'assurance :	10158549604
Organisme certificateur	I.Cert Parc EDONIA - Bâtiment G - Rue de la Terre Victoria - 35760 Saint-Grégoire	Date de validité :	31/12/2019

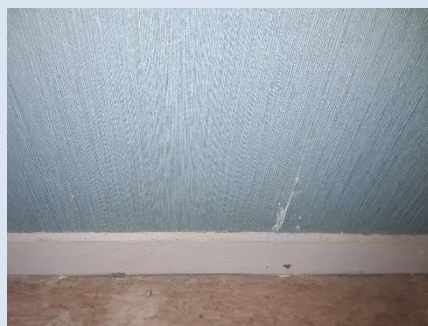
PRELEVEMENT : 373LAC0102P001			
NOM DU CLIENT	NUMERO DU DOSSIER	PIECE OU LOCAL	
OPH77	373LAC0102 04/02/2019	Séjour (R+1)	
ELEMENT	DESCRIPTIF DU LABORATOIRE	DATE DE PRELEVEMENT	NOM DE L'OPERATEUR
Béton	Matériau gris en vrac + peintures multiples non séparable	04/02/2019	LEITE LOPES Alain
LOCALISATION		RESULTAT	
Mur B		Amiante non détecté

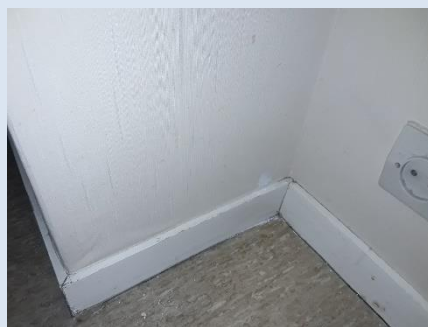
PRELEVEMENT : 373LAC0102P002			
NOM DU CLIENT	NUMERO DU DOSSIER	PIECE OU LOCAL	
OPH77	373LAC0102 04/02/2019	Couloir (R+1)	
ELEMENT	DESCRIPTIF DU LABORATOIRE	DATE DE PRELEVEMENT	NOM DE L'OPERATEUR
Enduit / Calicot	Enduit plâtreux blanc en vrac + carton non séparable + peinture en faible quantité non séparable + papier peint non séparable	04/02/2019	LEITE LOPES Alain
LOCALISATION		RESULTAT	
Mur C		Amiante non détecté

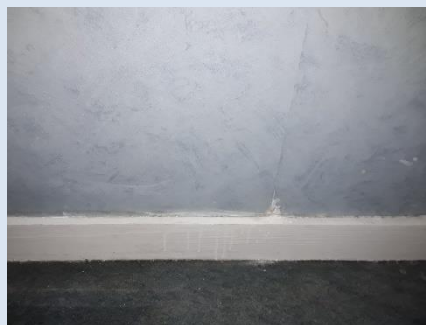
PRELEVEMENT : 373LAC0102P003			
NOM DU CLIENT	NUMERO DU DOSSIER		PIECE OU LOCAL
OPH77	373LAC0102 04/02/2019		Chambre (R+1)
ELEMENT	DESCRIPTIF DU LABORATOIRE	DATE DE PRELEVEMENT	NOM DE L'OPERATEUR
Isolant	Matériau plâtreux blanc en vrac + papier peint en faible quantité non séparable	04/02/2019	LEITE LOPES Alain
LOCALISATION		RESULTAT	
Mur B		Amiante non détecté

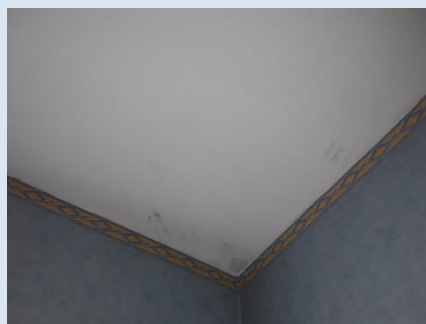
PRELEVEMENT : 373LAC0102P004			
NOM DU CLIENT	NUMERO DU DOSSIER		PIECE OU LOCAL
OPH77	373LAC0102 04/02/2019		Chambre (R+1)
ELEMENT	DESCRIPTIF DU LABORATOIRE	DATE DE PRELEVEMENT	NOM DE L'OPERATEUR
Enduit / Peinture béton	Enduit beige en vrac + peinture non séparable + matériau gris en faible quantité non séparable	04/02/2019	LEITE LOPES Alain
LOCALISATION		RESULTAT	
Plafond		Amiante non détecté

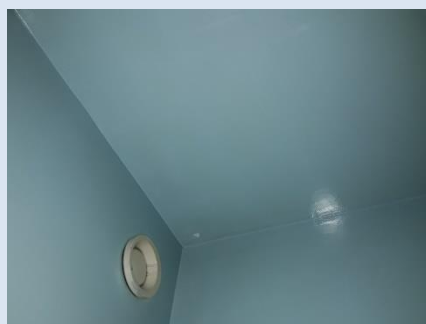
PRELEVEMENT : 373LAC0102P005

NOM DU CLIENT	NUMERO DU DOSSIER	PIECE OU LOCAL	
OPH77	373LAC0102 04/02/2019	Salle de bains (R+1)	
ELEMENT	DESCRIPTIF DU LABORATOIRE	DATE DE PRELEVEMENT	NOM DE L'OPERATEUR
Enduit / Peinture béton	Enduit plâtreux blanc en vrac + peinture non séparable	04/02/2019	LEITE LOPES Alain
LOCALISATION		RESULTAT	
Plafond		Amiante non détecté

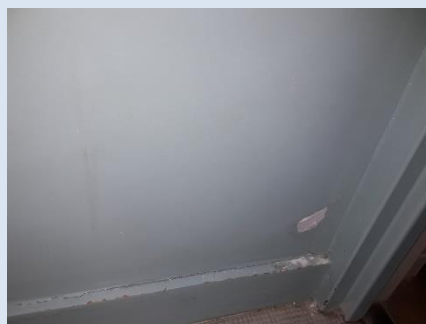
PRELEVEMENT : 373LAC0102P006

NOM DU CLIENT	NUMERO DU DOSSIER	PIECE OU LOCAL	
OPH77	373LAC0102 04/02/2019	Salle de bains (R+1)	
ELEMENT	DESCRIPTIF DU LABORATOIRE	DATE DE PRELEVEMENT	NOM DE L'OPERATEUR
Enduit / Calicot	Enduit plâtreux blanc en vrac + peinture non séparable + carton non séparable	04/02/2019	LEITE LOPES Alain
LOCALISATION		RESULTAT	
Mur E		Amiante non détecté

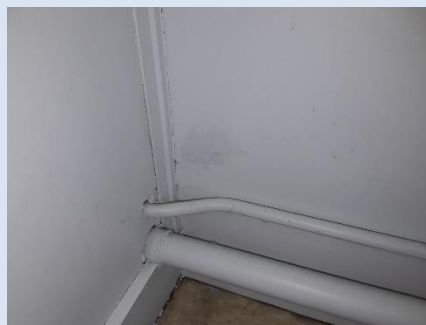
PRELEVEMENT : 373LAC0102P007

NOM DU CLIENT	NUMERO DU DOSSIER	PIECE OU LOCAL	
OPH77	373LAC0102 04/02/2019	Cuisine (R+1)	
ELEMENT	DESCRIPTIF DU LABORATOIRE	DATE DE PRELEVEMENT	NOM DE L'OPERATEUR
Béton	Matériau gris en vrac + peintures multiples non séparable	04/02/2019	LEITE LOPES Alain
LOCALISATION		RESULTAT	
Mur A		Amiante non détecté

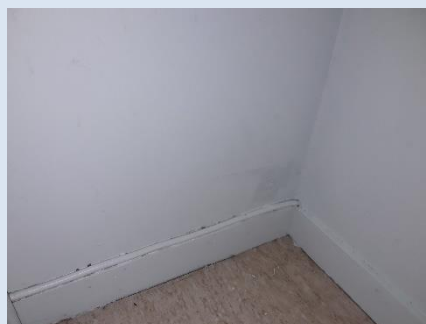
PRELEVEMENT : 373LAC0102P008

NOM DU CLIENT	NUMERO DU DOSSIER	PIECE OU LOCAL	
OPH77	373LAC0102 04/02/2019	Cuisine (R+1)	
ELEMENT	DESCRIPTIF DU LABORATOIRE	DATE DE PRELEVEMENT	NOM DE L'OPERATEUR
Isolant	Matériau plâtreux blanc en vrac + peinture non séparable	04/02/2019	LEITE LOPES Alain
LOCALISATION		RESULTAT	
Mur B		Amiante non détecté

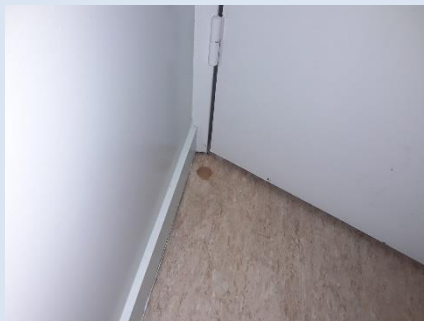
PRELEVEMENT : 373LAC0102P009			
NOM DU CLIENT	NUMERO DU DOSSIER	PIECE OU LOCAL	
OPH77	373LAC0102 04/02/2019	Cuisine (R+1)	
ELEMENT	DESCRIPTIF DU LABORATOIRE	DATE DE PRELEVEMENT	NOM DE L'OPERATEUR
Revêtement souple	Revêtement souple blanc	04/02/2019	LEITE LOPES Alain
LOCALISATION		RESULTAT	
Sol		Fr1:Amiante non détecté

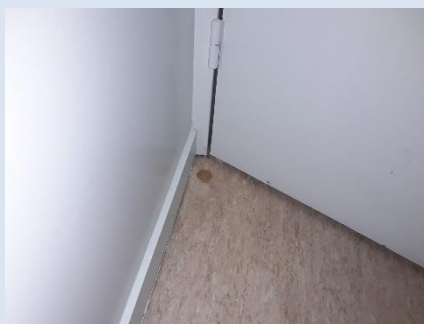
PRELEVEMENT : 373LAC0102P009			
NOM DU CLIENT	NUMERO DU DOSSIER	PIECE OU LOCAL	
OPH77	373LAC0102 04/02/2019	Cuisine (R+1)	
ELEMENT	DESCRIPTIF DU LABORATOIRE	DATE DE PRELEVEMENT	NOM DE L'OPERATEUR
Revêtement souple	Revêtement souple beige	04/02/2019	LEITE LOPES Alain
LOCALISATION		RESULTAT	
Sol		Fr2:Amiante non détecté

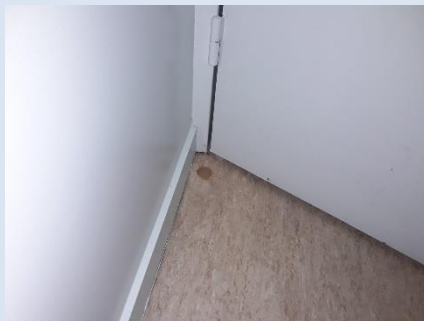
PRELEVEMENT : 373LAC0102P009

NOM DU CLIENT	NUMERO DU DOSSIER	PIECE OU LOCAL	
OPH77	373LAC0102 04/02/2019	Cuisine (R+1)	
ELEMENT	DESCRIPTIF DU LABORATOIRE	DATE DE PRELEVEMENT	NOM DE L'OPERATEUR
Revêtement souple	Matériau gris hétérogène	04/02/2019	LEITE LOPES Alain
LOCALISATION		RESULTAT	
Sol		Fr3:Amiante non détecté

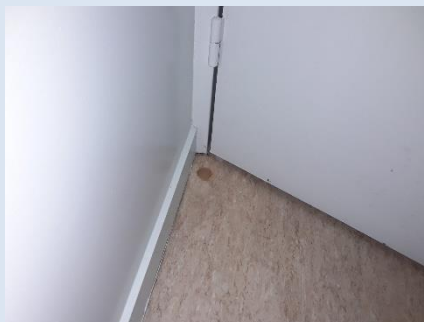
PRELEVEMENT : 373LAC0102P009

NOM DU CLIENT	NUMERO DU DOSSIER	PIECE OU LOCAL	
OPH77	373LAC0102 04/02/2019	Cuisine (R+1)	
ELEMENT	DESCRIPTIF DU LABORATOIRE	DATE DE PRELEVEMENT	NOM DE L'OPERATEUR
Revêtement souple	Colle polymère jaune non séparable + colle polymère jaune non séparable + ragréage gris en vrac + sous couche de ragréage blanche en faible quantité non séparable	04/02/2019	LEITE LOPES Alain
LOCALISATION		RESULTAT	
Sol		Fr4:Amiante non détecté

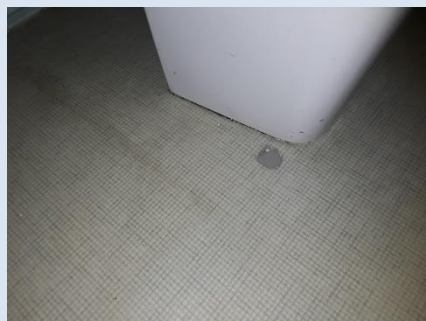
PRELEVEMENT : 373LAC0102P010			
NOM DU CLIENT	NUMERO DU DOSSIER	PIECE OU LOCAL	
OPH77	373LAC0102 04/02/2019	Salle de bains (R+1)	
ELEMENT	DESCRIPTIF DU LABORATOIRE	DATE DE PRELEVEMENT	NOM DE L'OPERATEUR
Revêtement souple	Revêtement souple beige	04/02/2019	LEITE LOPES Alain
LOCALISATION		RESULTAT	
Sol		Fr1:Amiante non détecté

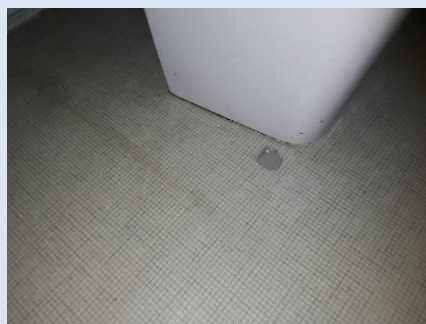
PRELEVEMENT : 373LAC0102P010			
NOM DU CLIENT	NUMERO DU DOSSIER	PIECE OU LOCAL	
OPH77	373LAC0102 04/02/2019	Salle de bains (R+1)	
ELEMENT	DESCRIPTIF DU LABORATOIRE	DATE DE PRELEVEMENT	NOM DE L'OPERATEUR
Revêtement souple	Colle polymère jaune en faible quantité non séparable + ragréage gris	04/02/2019	LEITE LOPES Alain
LOCALISATION		RESULTAT	
Sol		Fr2:Amiante non détecté

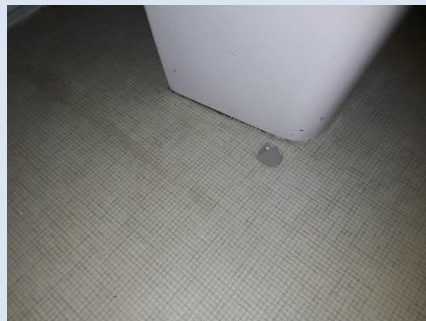
PRELEVEMENT : 373LAC0102P010			
NOM DU CLIENT	NUMERO DU DOSSIER	PIECE OU LOCAL	
OPH77	373LAC0102 04/02/2019	Salle de bains (R+1)	
ELEMENT	DESCRIPTIF DU LABORATOIRE	DATE DE PRELEVEMENT	NOM DE L'OPERATEUR
Revêtement souple	Matériau gris hétérogène	04/02/2019	LEITE LOPES Alain
LOCALISATION		RESULTAT	
Sol		Fr3:Amiante non détecté

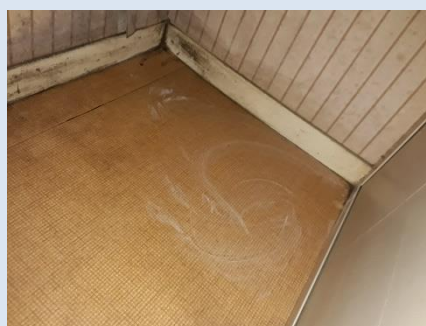
PRELEVEMENT : 373LAC0102P011			
NOM DU CLIENT	NUMERO DU DOSSIER	PIECE OU LOCAL	
OPH77	373LAC0102 04/02/2019	Placard 1 (R+1)	
ELEMENT	DESCRIPTIF DU LABORATOIRE	DATE DE PRELEVEMENT	NOM DE L'OPERATEUR
Revêtement souple	Revêtement souple marron	04/02/2019	LEITE LOPES Alain
LOCALISATION		RESULTAT	
Sol		Fr1:Amiante non détecté

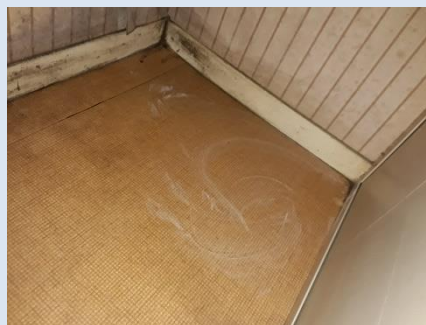
PRELEVEMENT : 373LAC0102P011			
NOM DU CLIENT	NUMERO DU DOSSIER	PIECE OU LOCAL	
OPH77	373LAC0102 04/02/2019	Placard 1 (R+1)	
ELEMENT	DESCRIPTIF DU LABORATOIRE	DATE DE PRELEVEMENT	NOM DE L'OPERATEUR
Revêtement souple	Colle polymère jaune non séparable + ragréage gris	04/02/2019	LEITE LOPES Alain
LOCALISATION		RESULTAT	
Sol		Fr2:Amiante non détecté

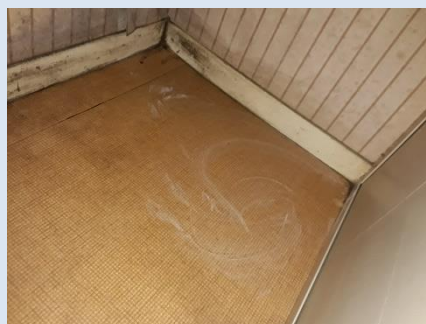
PRELEVEMENT : 373LAC0102P011			
NOM DU CLIENT	NUMERO DU DOSSIER	PIECE OU LOCAL	
OPH77	373LAC0102 04/02/2019	Placard 1 (R+1)	
ELEMENT	DESCRIPTIF DU LABORATOIRE	DATE DE PRELEVEMENT	NOM DE L'OPERATEUR
Revêtement souple	Matériau gris hétérogène	04/02/2019	LEITE LOPES Alain
LOCALISATION		RESULTAT	
Sol		Fr3:Amiante non détecté

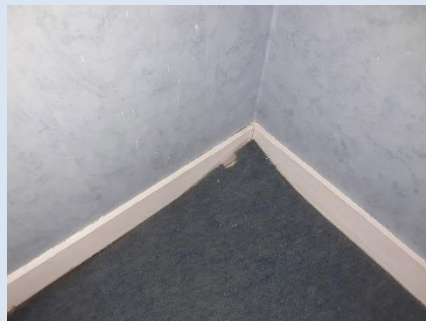
PRELEVEMENT : 373LAC0102P012			
NOM DU CLIENT	NUMERO DU DOSSIER	PIECE OU LOCAL	
OPH77	373LAC0102 04/02/2019	Chambre (R+1)	
ELEMENT	DESCRIPTIF DU LABORATOIRE	DATE DE PRELEVEMENT	NOM DE L'OPERATEUR
Moquette	Moquette bleue avec poussières	04/02/2019	LEITE LOPES Alain
LOCALISATION		RESULTAT	
Sol		Fr1:Amiante non détecté

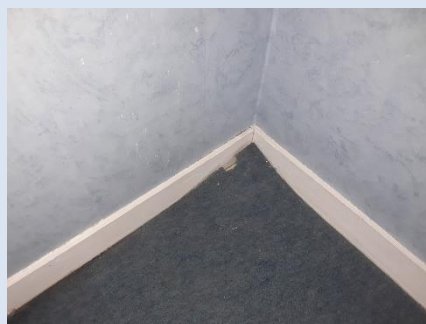
PRELEVEMENT : 373LAC0102P012			
NOM DU CLIENT	NUMERO DU DOSSIER	PIECE OU LOCAL	
OPH77	373LAC0102 04/02/2019	Chambre (R+1)	
ELEMENT	DESCRIPTIF DU LABORATOIRE	DATE DE PRELEVEMENT	NOM DE L'OPERATEUR
Moquette	Colle polymère jaune en faible quantité non séparable + ragréage gris en faible quantité	04/02/2019	LEITE LOPES Alain
LOCALISATION		RESULTAT	
Sol		Fr2:Amiante non détecté

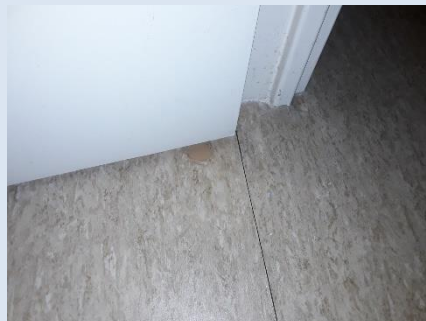
PRELEVEMENT : 373LAC0102P013			
NOM DU CLIENT	NUMERO DU DOSSIER	PIECE OU LOCAL	
OPH77	373LAC0102 04/02/2019	Séjour (R+1)	
ELEMENT	DESCRIPTIF DU LABORATOIRE	DATE DE PRELEVEMENT	NOM DE L'OPERATEUR
Revêtement souple	Revêtement souple beige	04/02/2019	LEITE LOPES Alain
LOCALISATION		RESULTAT	
Sol		Fr1:Amiante non détecté

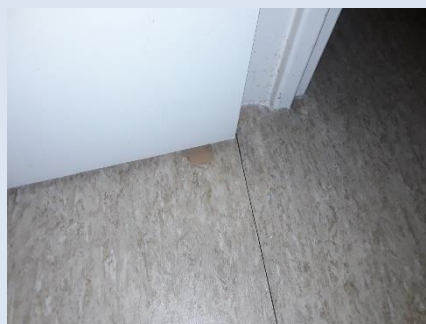
PRELEVEMENT : 373LAC0102P013			
NOM DU CLIENT	NUMERO DU DOSSIER	PIECE OU LOCAL	
OPH77	373LAC0102 04/02/2019	Séjour (R+1)	
ELEMENT	DESCRIPTIF DU LABORATOIRE	DATE DE PRELEVEMENT	NOM DE L'OPERATEUR
Revêtement souple	Colle polymère jaune non séparable + colle polymère jaune non séparable + ragréage gris	04/02/2019	LEITE LOPES Alain
LOCALISATION		RESULTAT	
Sol		Fr2:Amiante non détecté

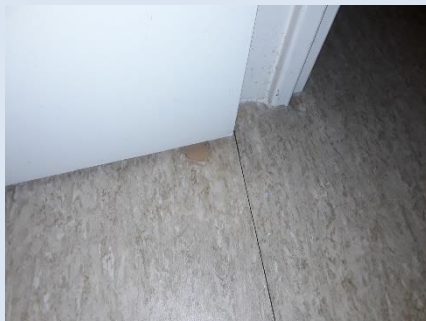
PRELEVEMENT : 373LAC0102P013			
NOM DU CLIENT	NUMERO DU DOSSIER	PIECE OU LOCAL	
OPH77	373LAC0102 04/02/2019	Séjour (R+1)	
ELEMENT	DESCRIPTIF DU LABORATOIRE	DATE DE PRELEVEMENT	NOM DE L'OPERATEUR
Revêtement souple	Revêtement souple marron	04/02/2019	LEITE LOPES Alain
LOCALISATION		RESULTAT	
Sol		Fr3:Amiante non détecté

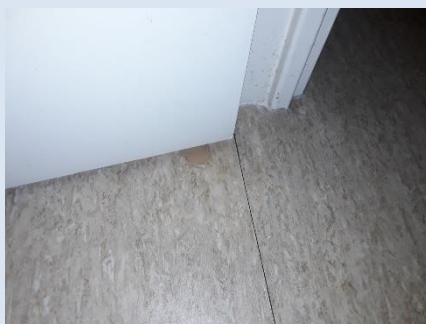
PRELEVEMENT : 373LAC0102P013			
NOM DU CLIENT	NUMERO DU DOSSIER	PIECE OU LOCAL	
OPH77	373LAC0102 04/02/2019	Séjour (R+1)	
ELEMENT	DESCRIPTIF DU LABORATOIRE	DATE DE PRELEVEMENT	NOM DE L'OPERATEUR
Revêtement souple	Matériau gris hétérogène	04/02/2019	LEITE LOPES Alain
LOCALISATION		RESULTAT	
Sol		Fr4:Amiante non détecté

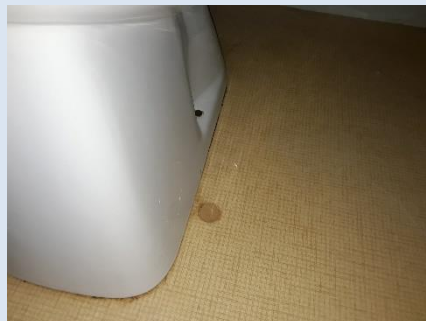
PRELEVEMENT : 373LAC0102P014			
NOM DU CLIENT	NUMERO DU DOSSIER	PIECE OU LOCAL	
OPH77	373LAC0102 04/02/2019	WC (R+1)	
ELEMENT	DESCRIPTIF DU LABORATOIRE	DATE DE PRELEVEMENT	NOM DE L'OPERATEUR
Revêtement souple	Revêtement souple beige	04/02/2019	LEITE LOPES Alain
LOCALISATION		RESULTAT	
Sol		Fr1:Amiante non détecté

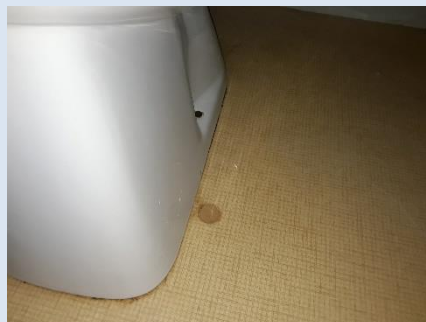
PRELEVEMENT : 373LAC0102P014			
NOM DU CLIENT	NUMERO DU DOSSIER	PIECE OU LOCAL	
OPH77	373LAC0102 04/02/2019	WC (R+1)	
ELEMENT	DESCRIPTIF DU LABORATOIRE	DATE DE PRELEVEMENT	NOM DE L'OPERATEUR
Revêtement souple	Colle polymère jaune non séparable + ragréage gris	04/02/2019	LEITE LOPES Alain
LOCALISATION		RESULTAT	
Sol		Fr2:Amiante non détecté

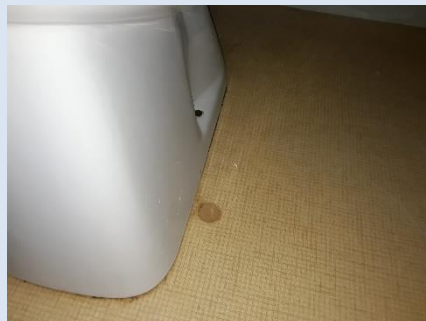
PRELEVEMENT : 373LAC0102P014			
NOM DU CLIENT	NUMERO DU DOSSIER	PIECE OU LOCAL	
OPH77	373LAC0102 04/02/2019	WC (R+1)	
ELEMENT	DESCRIPTIF DU LABORATOIRE	DATE DE PRELEVEMENT	NOM DE L'OPERATEUR
Revêtement souple	Matériau gris hétérogène	04/02/2019	LEITE LOPES Alain
LOCALISATION		RESULTAT	
Sol		Fr3:Amiante non détecté
