Rapport de repérage des matériaux et produits contenant de l'amiante avant réalisation de travaux dans un immeuble bâti

37
59 AVENUE ZEPHIRIN CAMELINAT

77176 SAVIGNY LE TEMPLE

373LAC0203 27/10/2020 - 09:23

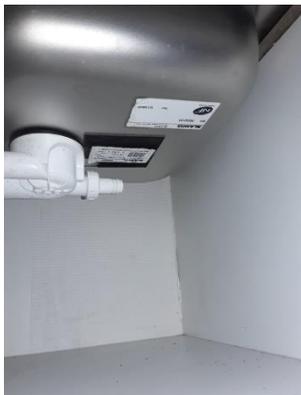
Identification : P013
Pièce et étage : Cuisine R+2
Localisation : Sous évier
Parties d'ouvrages ou de composants : Portes de placard, baignoires et éviers métalliques (Plaques souples bitumineuses antivibratiles)
Descriptif Laboratoire : Matériau bitumineux noir
Résultat (justification) : Amiante non détectée (RESULTAT ANALYSE)

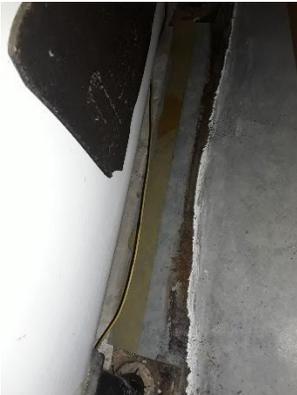
Identification : P014
Pièce et étage : Salle de bains R+2
Localisation : Sous baignoire
Parties d'ouvrages ou de composants : Portes de placard, baignoires et éviers métalliques (Plaques souples bitumineuses antivibratiles)
Descriptif Laboratoire : Matériau bitumineux noir
Résultat (justification) : Amiante non détectée (RESULTAT ANALYSE)
