# Rapport de repérage des matériaux et produits contenant de l'amiante avant réalisation de travaux dans un immeuble bâti

48  
61 AVENUE ZEPHIRIN CAMELINAT  
77176 SAVIGNY LE TEMPLE

**Date du rapport :** 23/10/2020

373LAD0203 23/10/2020 - 04:52

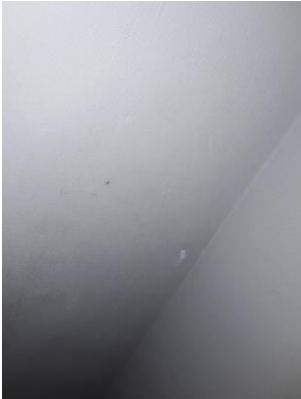
Identification : P005
Pièce et étage : Séjour R+2
Localisation : Mur D
Parties d'ouvrages ou de composants : Murs et cloisons maçonnés (Enduits à base de plâtre projetés, lissés ou talochés)
Descriptif Laboratoire : Peinture non séparable + matériau plâtreux blanc avec couche cartonnée et poussières
Résultat (justification) : Amiante non détectée (RESULTAT ANALYSE)

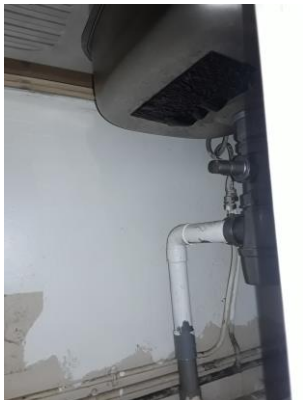
**Identification : P013**

**Localisation : Sous baignoire**

**Descriptif Laboratoire : Matériau bitumineux noir**

**Résultat (justification) : Amiante non détectée (RESULTAT ANALYSE)**
