Rapport de mission de repérage des matériaux et produits contenant de l'amiante dans les immeubles bâties avant réalisation de travaux

Numéro de dossier : RAAT_202315842
Date du repérage : 19/06/2023

RAAT_55/57/59/61/63
avenue Zéphirin Camélinat
77176 Savigny le Temple
1/353

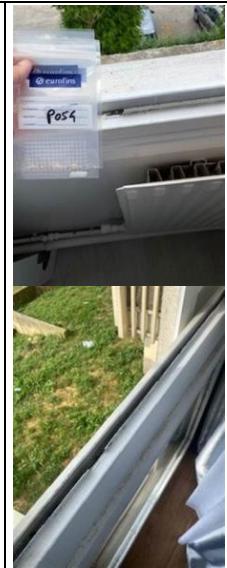
APPT 56	5	<u>Identifiant</u> :ZPSO-002 <u>Description</u> :Joint Dormant <u>Résultat</u> : Absence d'amiante	Sondage et extension de la ZPSO du ou des échantillon(s) : Ech.005	Ech.005	Idem photo : Ech.005
APPT 11	6	<u>Identifiant</u> :ZPSO-002 <u>Description</u> :Joint Dormant <u>Résultat</u> : Absence d'amiante	Sondage et extension de la ZPSO du ou des échantillon(s) : Ech.005	Ech.005	Idem photo : Ech.005
APPT 8	7	<u>Identifiant</u> :ZPSO-002 <u>Description</u> :Joint Dormant <u>Résultat</u> : Absence d'amiante	Oui 1er étage 55 - APPT 7 1er étage 55 - APPT 8	Ech.005; Ech.098

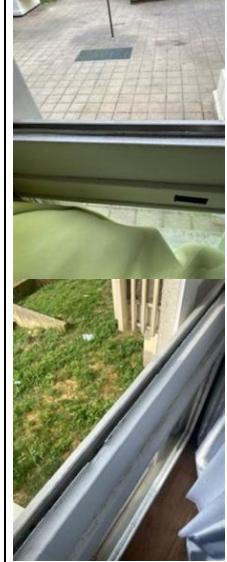
APPT 18	8	<u>Identifiant</u> :ZPSO-002 <u>Description</u> :Joint Dormant <u>Résultat</u> : Absence d'amiante	Sondage et extension de la ZPSO du ou des échantillon(s) : Ech.005	Ech.005	Idem photo : Ech.005

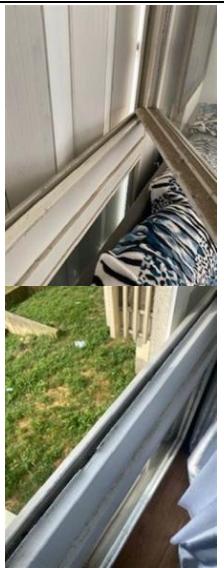
APPT 39	10	<u>Identifiant</u> :ZPSO-002 <u>Description</u> :Joint Dormant <u>Résultat</u> : Absence d'amiante	Sondage et extension de la ZPSO du ou des échantillon(s) : Ech.005	Ech.005	Idem photo : Ech.005

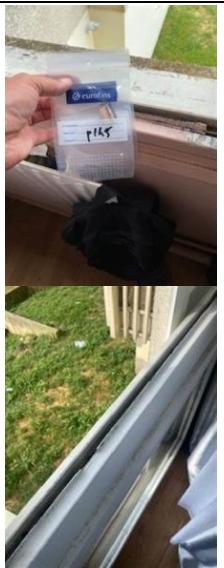
APPT 53	13	<u>Identifiant</u> :ZPSO-002 <u>Description</u> :Joint Dormant <u>Résultat</u> : Absence d'amiante	Sondage et extension de la ZPSO du ou des échantillon(s) : Ech.005	Ech.005	Idem photo : Ech.005
APPT 41	14	<u>Identifiant</u> :ZPSO-002 <u>Description</u> :Joint Dormant <u>Résultat</u> : Absence d'amiante	Sondage et extension de la ZPSO du ou des échantillon(s) : Ech.005	Ech.005	Idem photo : Ech.005
APPT 45	15	<u>Identifiant</u> :ZPSO-002 <u>Description</u> :Joint Dormant <u>Résultat</u> : Absence d'amiante	Oui 1er étage 55 - APPT 7 1er étage 61 - APPT 45	Ech.005; Ech.288

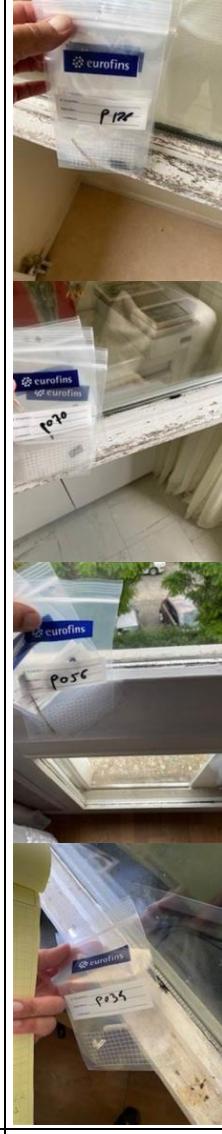
APPT 29	9	<p><u>Identifiant</u> :ZPSO-013 <u>Description</u> :Joint de mastic de vitrage <u>Résultat</u> : Absence d'amianté</p>	<p>Sondage et extension de la ZPSO du ou des échantillon(s) : Ech.034, Ech.056, Ech.070</p>	<p>Ech.034; Ech.056; Ech.070</p>	<p>Idem photo : Ech.034; Ech.056; Ech.070</p>

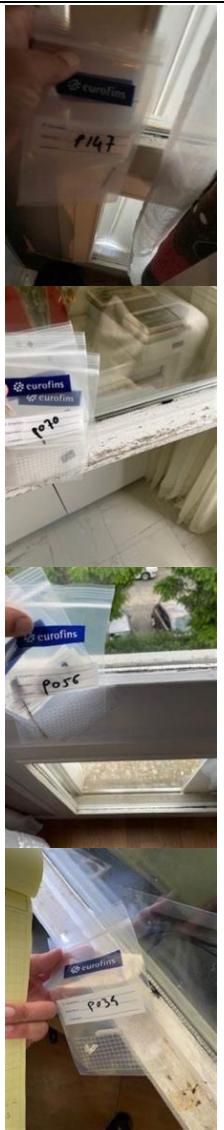
APPT 55	10	<p><u>Identifiant :</u> ZPSO-013 <u>Description :</u> Joint de mastic de vitrage <u>Résultat :</u> Absence d'amianté</p>	<p>Oui 2ème étage 57 - APPT 26 2ème étage 61 - APPT 46 2ème étage 63 - APPT 56 1er étage 63 - APPT 55</p>	<p>Ech.034; Ech.056; Ech.070; Ech.147</p>

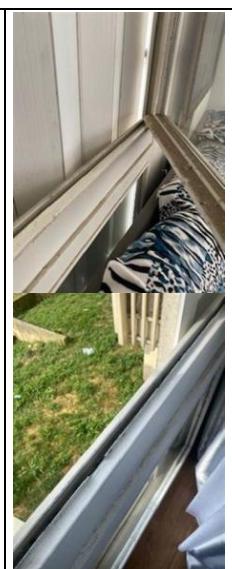
APPT 39	10	<u>Identifiant :</u> ZPSO-002 <u>Description :</u> Joint Dormant <u>Résultat :</u> Absence d'amiante	Sondage et extension de la ZPSO du ou des échantillon(s) : Ech.005	Ech.005	Idem photo : Ech.005
APPT 29	11	<u>Identifiant :</u> ZPSO-002 <u>Description :</u> Joint Dormant <u>Résultat :</u> Absence d'amiante	Oui 1er étage 55 - APPT 7 3ème étage 57 - APPT 29	Ech.005; Ech.136

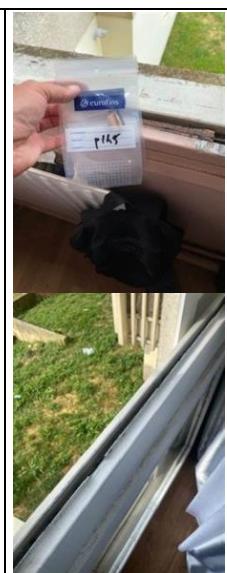
APPT 53	13	<u>Identifiant :</u> ZPSO-002 <u>Description :</u> Joint Dormant <u>Résultat :</u> Absence d'amiante	Sondage et extension de la ZPSO du ou des échantillon(s) : Ech.005	Ech.005	Idem photo : Ech.005
APPT 41	14	<u>Identifiant :</u> ZPSO-002 <u>Description :</u> Joint Dormant <u>Résultat :</u> Absence d'amiante	Sondage et extension de la ZPSO du ou des échantillon(s) : Ech.005	Ech.005	Idem photo : Ech.005
APPT 45	15	<u>Identifiant :</u> ZPSO-002 <u>Description :</u> Joint Dormant <u>Résultat :</u> Absence d'amiante	Oui 1er étage 55 - APPT 7 1er étage 61 - APPT 45	Ech.005; Ech.288

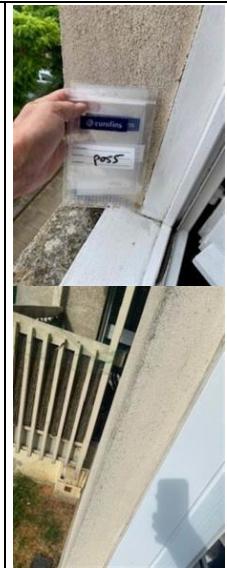
APPT 56	5	<u>Identifiant :</u> ZPSO-003 <u>Description :</u> Joint d'étanchéité entre menuiserie et structure <u>Résultat :</u> Absence d'amiante	Sondage et extension de la ZPSO du ou des échantillon(s) : Ech.006	Ech.006	Idem photo : Ech.006
APPT 11	6	<u>Identifiant :</u> ZPSO-003 <u>Description :</u> Joint d'étanchéité entre menuiserie et structure <u>Résultat :</u> Absence d'amiante	Sondage et extension de la ZPSO du ou des échantillon(s) : Ech.006	Ech.006	Idem photo : Ech.006
APPT 8	7	<u>Identifiant :</u> ZPSO-003 <u>Description :</u> Joint d'étanchéité entre menuiserie et structure <u>Résultat :</u> Absence d'amiante	Oui 1er étage 55 - APPT 7 1er étage 55 - APPT 8	Ech.006; Ech.099

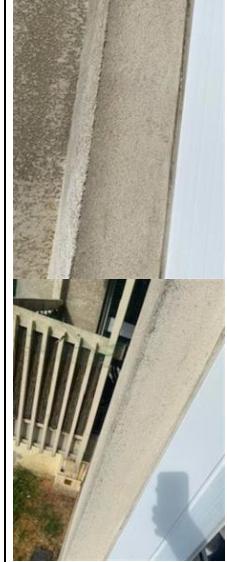
APPT 18	8	<u>Identifiant :</u> ZPSO-003 <u>Description :</u> Joint d'étanchéité entre menuiserie et structure <u>Résultat :</u> Absence d'amiante	Sondage et extension de la ZPSO du ou des échantillon(s) : Ech.006	Ech.006	Idem photo : Ech.006

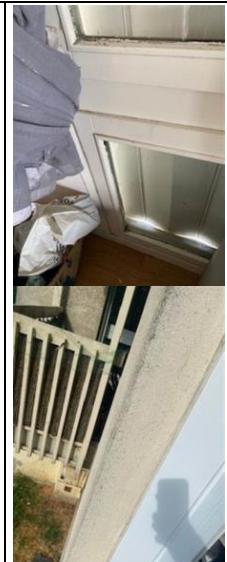
APPT 39	10	<u>Identifiant :</u> ZPSO-003 <u>Description :</u> Joint d'étanchéité entre menuiserie et structure <u>Résultat :</u> Absence d'amiante	Sondage et extension de la ZPSO du ou des échantillon(s) : Ech.006	Ech.006	Idem photo : Ech.006
APPT 29	11	<u>Identifiant :</u> ZPSO-003 <u>Description :</u> Joint d'étanchéité entre menuiserie et structure <u>Résultat :</u> Absence d'amiante	Oui 1er étage 55 - APPT 7 3ème étage 57 - APPT 29	Ech.006; Ech.137

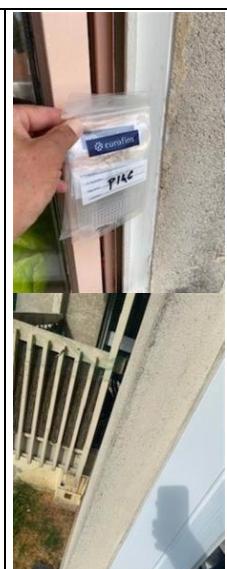
APPT 53	13	<u>Identifiant :</u> ZPSO-003 <u>Description :</u> Joint d'étanchéité entre menuiserie et structure <u>Résultat :</u> Absence d'amiante	Sondage et extension de la ZPSO du ou des échantillon(s) : Ech.006	Ech.006	Idem photo : Ech.006
APPT 41	14	<u>Identifiant :</u> ZPSO-003 <u>Description :</u> Joint d'étanchéité entre menuiserie et structure <u>Résultat :</u> Absence d'amiante	Sondage et extension de la ZPSO du ou des échantillon(s) : Ech.006	Ech.006	Idem photo : Ech.006
LOCAL POUBELLE	15	<u>Identifiant :</u> ZPSO-003 <u>Description :</u> Joint d'étanchéité entre menuiserie et structure <u>Résultat :</u> Absence d'amiante	Oui 1er étage 55 - APPT 7 1er étage 61 - APPT 45	Ech.006; Ech.289

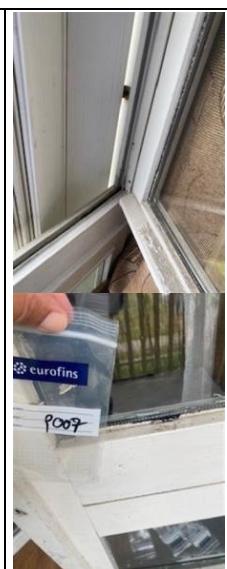
APPT 11	5	<u>Identifiant :</u> ZPSO-004 <u>Description :</u> Joint de mastic de vitrage <u>Résultat :</u> Absence d'amiante	Oui 1er étage 55 - APPT 7 2ème étage 55 - APPT 11	Ech.007; Ech.086

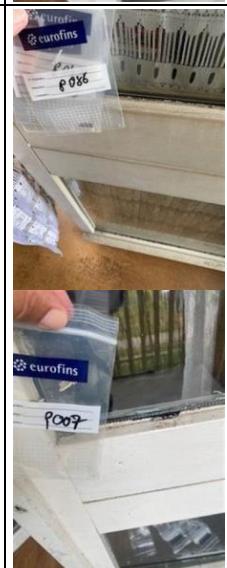
APPT 8	6	<u>Identifiant :</u> ZPSO-004 <u>Description :</u> Joint de mastic de vitrage <u>Résultat :</u> Absence d'amiante	Sondage et extension de la ZPSO du ou des échantillon(s) : Ech.007	Ech.007	Idem photo : Ech.007
APPT 14	7	<u>Identifiant :</u> ZPSO-004 <u>Description :</u> Joint de mastic de vitrage <u>Résultat :</u> Absence d'amiante	Sondage et extension de la ZPSO du ou des échantillon(s) : Ech.007	Ech.007	Idem photo : Ech.007

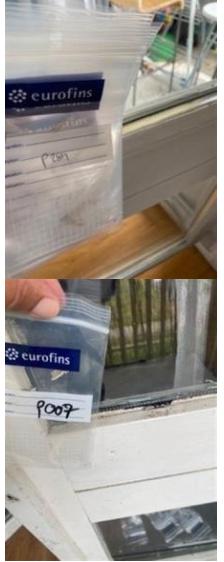
APPT 29	9	<u>Identifiant</u> :ZPSO-004 <u>Description</u> :Joint de mastic de vitrage <u>Résultat</u> : Absence d'amiante	Sondage et extension de la ZPSO du ou des échantillon(s) : Ech.007	Ech.007	Idem photo : Ech.007
APPT 55	10	<u>Identifiant</u> :ZPSO-004 <u>Description</u> :Joint de mastic de vitrage <u>Résultat</u> : Absence d'amiante	Sondage et extension de la ZPSO du ou des échantillon(s) : Ech.007	Ech.007	Idem photo : Ech.007
APPT 45	11	<u>Identifiant</u> :ZPSO-004 <u>Description</u> :Joint de mastic de vitrage <u>Résultat</u> : Absence d'amiante	Oui 1er étage 55 - APPT 7 1er étage 61 - APPT 45	Ech.007; Ech.284

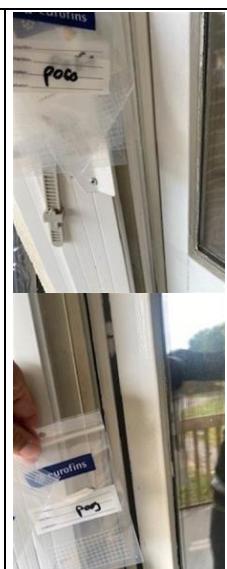
APPT 11	5	<u>Identifiant :</u> ZPSO-006 <u>Description :</u> Joint dormant noir <u>Résultat :</u> Absence d'amiante	Oui 1er étage 55 - APPT 7 2ème étage 55 - APPT 11	Ech.009; Ech.087

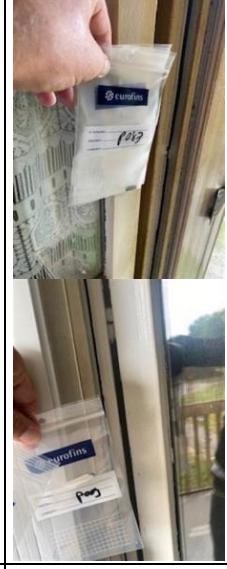
APPT 8	6	<u>Identifiant :</u> ZPSO-006 <u>Description :</u> Joint dormant noir <u>Résultat :</u> Absence d'amiante	Sondage et extension de la ZPSO du ou des échantillon(s) : Ech.009	Ech.009	Idem photo : Ech.009
APPT 14	7	<u>Identifiant :</u> ZPSO-006 <u>Description :</u> Joint dormant noir <u>Résultat :</u> Absence d'amiante	Sondage et extension de la ZPSO du ou des échantillon(s) : Ech.009	Ech.009	Idem photo : Ech.009

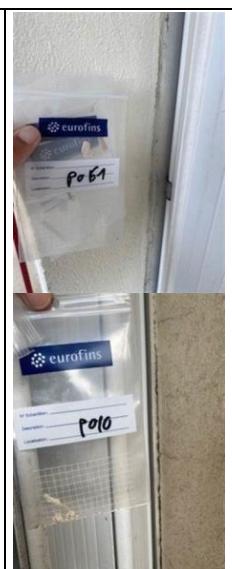
APPT 11	5	<u>Identifiant :</u> ZPSO-007 <u>Description :</u> Joint d'étanchéité entre menuiserie et structure <u>Résultat :</u> Absence d'amiante	Oui 1er étage 55 - APPT 7 2ème étage 55 - APPT 11	Ech.010; Ech.088

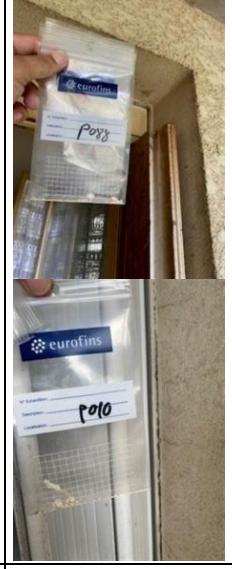
APPT 8	6	<u>Identifiant :</u> ZPSO-007 <u>Description :</u> Joint d'étanchéité entre menuiserie et structure <u>Résultat :</u> Absence d'amiante	Sondage et extension de la ZPSO du ou des échantillon(s) : Ech.010	Ech.010	Idem photo : Ech.010
APPT 14	7	<u>Identifiant :</u> ZPSO-007 <u>Description :</u> Joint d'étanchéité entre menuiserie et structure <u>Résultat :</u> Absence d'amiante	Sondage et extension de la ZPSO du ou des échantillon(s) : Ech.010	Ech.010	Idem photo : Ech.010

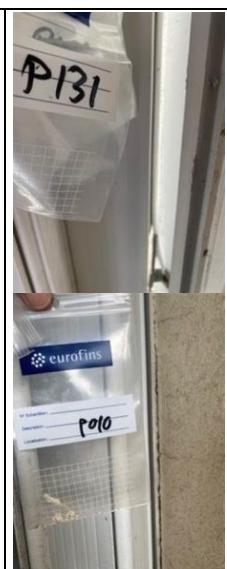
APPT 29	9	<u>Identifiant :</u> ZPSO-007 <u>Description :</u> Joint d'étanchéité entre menuiserie et structure <u>Résultat :</u> Absence d'amiante	Sondage et extension de la ZPSO du ou des échantillon(s) : Ech.010	Ech.010	Idem photo : Ech.010
APPT 45	10	<u>Identifiant :</u> ZPSO-007 <u>Description :</u> Joint d'étanchéité entre menuiserie et structure <u>Résultat :</u> Absence d'amiante	Oui 1er étage 55 - APPT 7 1er étage 61 - APPT 45	Ech.010; Ech.286

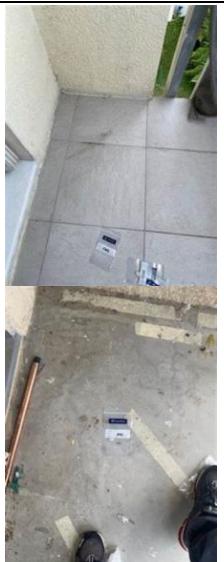
APPT 56	5	<u>Identifiant</u> : ZPSO-008 <u>Description</u> : Peinture sur béton <u>Résultat</u> : Absence d'amiante	Sondage et extension de la ZPSO du ou des échantillon(s) : Ech.011, Ech.027, Ech.047, Ech.063, Ech.089, Ech.100, Ech.111	Ech.011; Ech.011; Ech.027; Ech.011; Ech.047; Ech.011; Ech.063; Ech.011; Ech.089; Ech.011; Ech.100; Ech.111	Idem photo : Ech.011; Ech.011; Ech.027; Ech.011; Ech.047; Ech.011; Ech.063; Ech.011; Ech.089; Ech.011; Ech.100; Ech.111
APPT 11	6	<u>Identifiant</u> : ZPSO-008 <u>Description</u> : Peinture sur béton <u>Résultat</u> : Absence d'amiante	Oui 1er étage 55 - APPT 7 2ème étage 55 - APPT 11	Ech.011; Ech.089

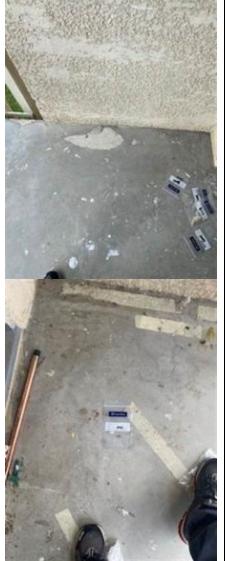
APPT 45	12	<u>Identifiant :</u> ZPSO-008 <u>Description :</u> Peinture sur béton <u>Résultat :</u> Absence d'amiante	Sondage et extension de la ZPSO du ou des échantillon(s) : Ech.011, Ech.027, Ech.047, Ech.063, Ech.089, Ech.100, Ech.111	Ech.011; Ech.011; Ech.027; Ech.011; Ech.047; Ech.011; Ech.063; Ech.011; Ech.089; Ech.011; Ech.100; Ech.111	Idem photo : Ech.011; Ech.011; Ech.027; Ech.011; Ech.047; Ech.011; Ech.063; Ech.011; Ech.089; Ech.011; Ech.100; Ech.111

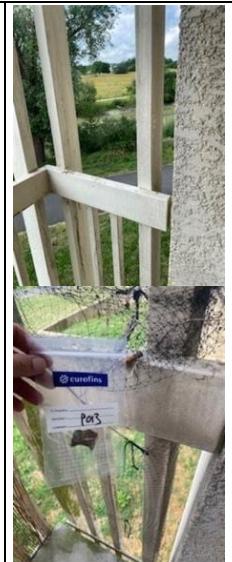
APPT 45	11	<u>Identifiant :</u> ZPSO-010 <u>Description :</u> Peinture décorative <u>Résultat :</u> Absence d'amianté	Sondage et extension de la ZPSO du ou des échantillon(s) : Ech.013, Ech.029, Ech.049, Ech.065, Ech.091; Ech.013, Ech.102, Ech.113	Ech.013; Ech.013; Ech.029; Ech.013; Ech.049; Ech.065; Ech.091; Ech.013; Ech.102; Ech.113	Idem photo : Ech.013; Ech.013; Ech.029; Ech.013; Ech.049; Ech.013; Ech.065; Ech.013; Ech.091; Ech.013; Ech.102; Ech.113

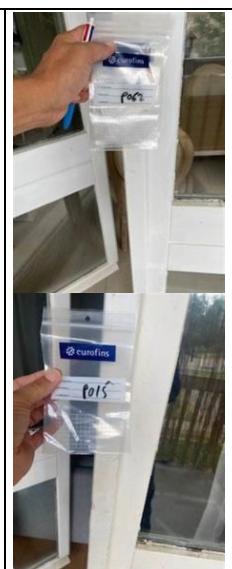
APPT 56	5	<u>Identifiant</u> : ZPSO-012 <u>Description</u> : Peinture décorative <u>Résultat</u> : Absence d'amiante	Sondage et extension de la ZPSO du ou des échantillon(s) : Ech.015	Ech.015	Idem photo : Ech.015
APPT 11	6	<u>Identifiant</u> : ZPSO-012 <u>Description</u> : Peinture décorative <u>Résultat</u> : Absence d'amiante	Oui 1er étage 55 - APPT 7 2ème étage 55 - APPT 11	Ech.015; Ech.093

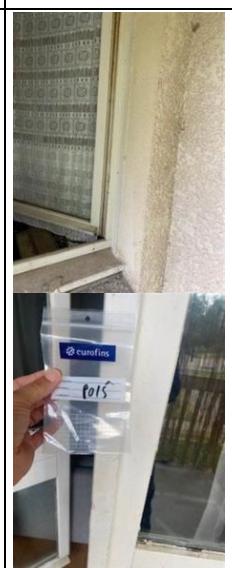
APPT 8	7	<u>Identifiant</u> : ZPSO-012 <u>Description</u> : Peinture décorative <u>Résultat</u> : Absence d'amiante	Sondage et extension de la ZPSO du ou des échantillon(s) : Ech.015	Ech.015	Idem photo : Ech.015
APPT 18	8	<u>Identifiant</u> : ZPSO-012 <u>Description</u> : Peinture décorative <u>Résultat</u> : Absence d'amiante	Sondage et extension de la ZPSO du ou des échantillon(s) : Ech.015	Ech.015	Idem photo : Ech.015

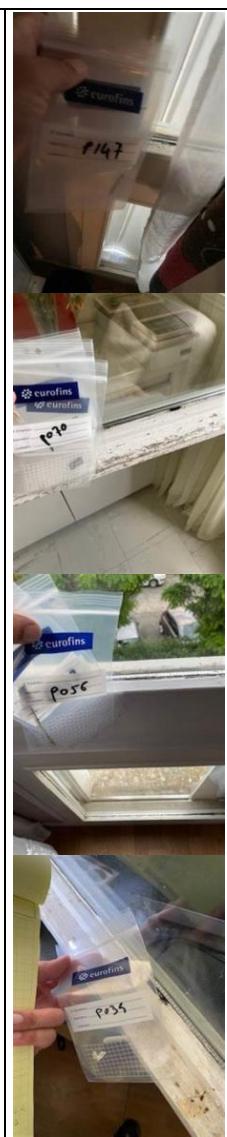
APPT 55	10	<p><u>Identifiant :</u> ZPSO-013 <u>Description :</u> Joint de mastic de vitrage <u>Résultat :</u> Absence d'amianté</p>	<p>Oui 2ème étage 57 - APPT 26 2ème étage 61 - APPT 46 2ème étage 63 - APPT 56 1er étage 63 - APPT 55</p>	<p>Ech.034; Ech.056; Ech.070; Ech.147</p>

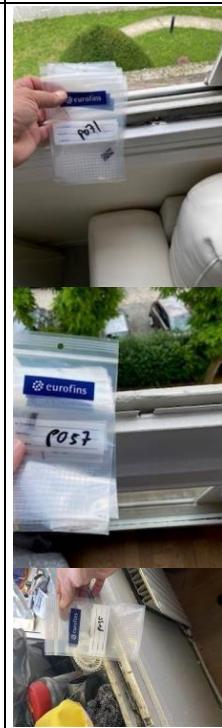
APPT 11	4	<u>Identifiant :</u> ZPSO-014 <u>Description :</u> Joint dormant <u>Résultat :</u> Absence d'amiante	Oui 2ème étage 57 - APPT 26 2ème étage 61 - APPT 46 2ème étage 55 - APPT 11	Ech.035; Ech.057; Ech.081

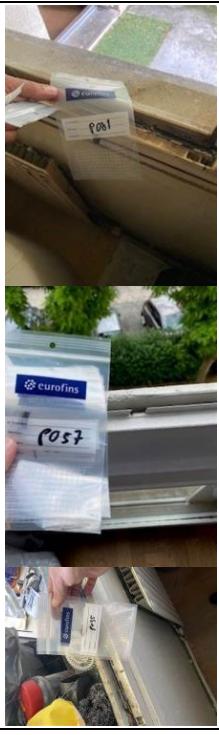
APPT 8	5	<u>Identifiant :</u> ZPSO-014 <u>Description :</u> Joint dormant <u>Résultat :</u> Absence d'amiante	Sondage et extension de la ZPSO du ou des échantillon(s) : Ech.035, Ech.057	Ech.035; Ech.057	Idem photo : Ech.035; Ech.057
APPT 18	6	<u>Identifiant :</u> ZPSO-014 <u>Description :</u> Joint dormant <u>Résultat :</u> Absence d'amiante	Oui 2ème étage 57 - APPT 26 2ème étage 61 - APPT 46 3ème étage 55 - APPT 18	Ech.035; Ech.057; Ech.118

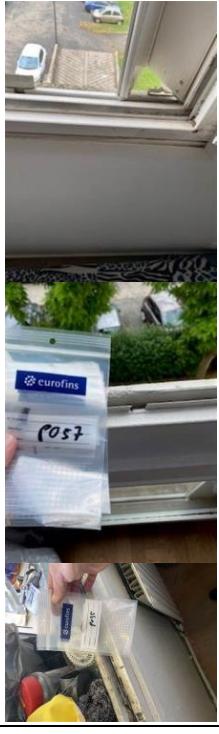
APPT 14	7	<u>Identifiant :</u> ZPSO-014 <u>Description :</u> Joint dormant <u>Résultat :</u> Absence d'amiante	Sondage et extension de la ZPSO du ou des échantillon(s) : Ech.035, Ech.057	Ech.035; Ech.057	Idem photo : Ech.035; Ech.057

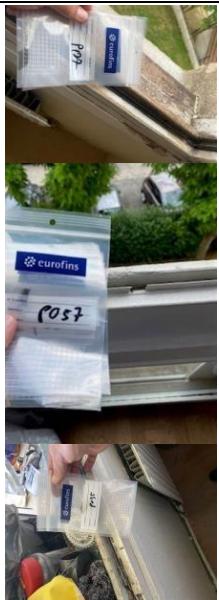
APPT 29	9	<u>Identifiant</u> : ZPSO-014 <u>Description</u> : Joint dormant <u>Résultat</u> : Absence d'amiante	Sondage et extension de la ZPSO du ou des échantillon(s) : Ech.035, Ech.057	Ech.035; Ech.057	Idem photo : Ech.035; Ech.057
APPT 55	10	<u>Identifiant</u> : ZPSO-014 <u>Description</u> : Joint dormant <u>Résultat</u> : Absence d'amiante	Oui 2ème étage 57 - APPT 26 2ème étage 61 - APPT 46 1er étage 63 - APPT 55	Ech.035; Ech.057; Ech.148

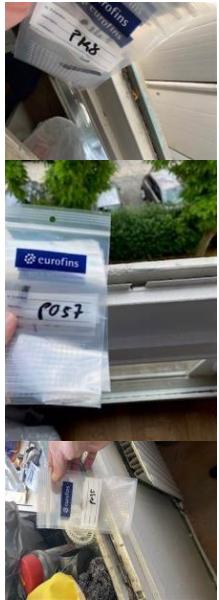
APPT 53	11	<u>Identifiant</u> : ZPSO-014 <u>Description</u> : Joint dormant <u>Résultat</u> : Absence d'amiante	Oui 2ème étage 57 - APPT 26 2ème étage 61 - APPT 46 Rez de chaussée 63 - APPT 53	Ech.035; Ech.057; Ech.158

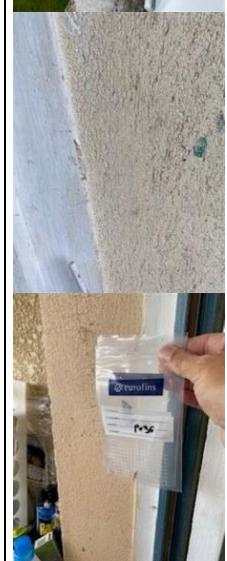
APPT 8	5	<p>Identifiant :ZPSO-015</p> <p>Description :Joint d'étanchéité entre menuiserie et structure</p> <p>Résultat : Absence d'amiante</p>	Sondage et extension de la ZPSO du ou des échantillon(s) : Ech.036, Ech.058, Ech.072	Ech.036; Ech.058; Ech.072	Idem photo : Ech.036; Ech.058; Ech.072
APPT 18	6	<p>Identifiant :ZPSO-015</p> <p>Description :Joint d'étanchéité entre menuiserie et structure</p> <p>Résultat : Absence d'amiante</p>	Sondage et extension de la ZPSO du ou des échantillon(s) : Ech.036, Ech.058, Ech.072	Ech.036; Ech.058; Ech.072	Idem photo : Ech.036; Ech.058; Ech.072

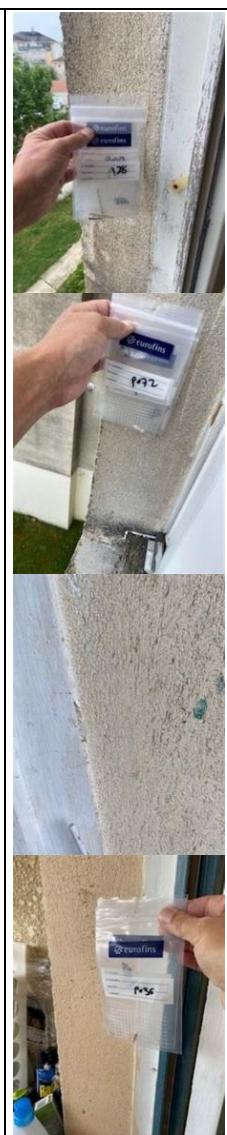
APPT 29	9	<p>Identifiant :ZPSO-015 Description :Joint d'étanchéité entre menuiserie et structure Résultat : Absence d'amiante</p>	<p>Sondage et extension de la ZPSO du ou des échantillon(s) : Ech.036, Ech.058, Ech.072</p>	Ech.036; Ech.058; Ech.072	Idem photo : Ech.036; Ech.058; Ech.072

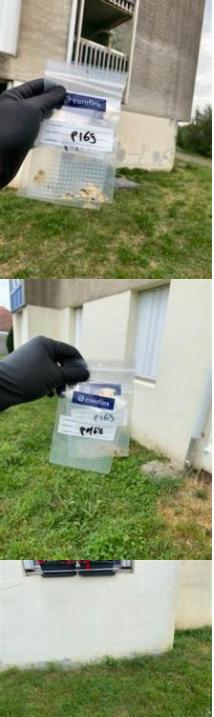
Façade Sud place clocher	4	<p><u>Identifiant :</u> ZPSO-016 <u>Description :</u> Enduit extérieur (projeté, lissé ou taloché) BEIGE <u>Résultat :</u> Absence d'amianté</p>	<p>Oui Façade Nord Façade Ouest parc sur jardin Façade Sud place clocher</p>	<p>Ech.163; Ech.163; Ech.168; Ech.169; Ech.187</p>

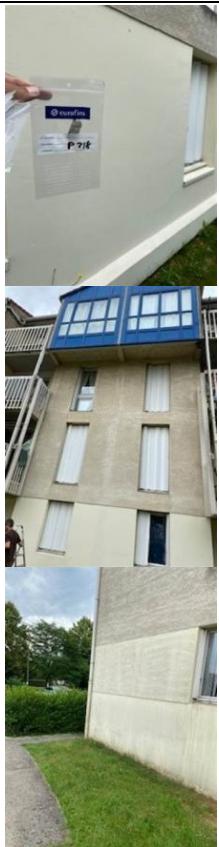
Facade Est CSP	6	<u>Identifiant</u> :ZPSO-017 <u>Description</u> :Crépis extérieur BEIGE CLAIR <u>Résultat</u> : Absence d'amiante	Sondage et extension de la ZPSO du ou des échantillon(s) : Ech.164, Ech.170	Ech.164; Ech.164; Ech.170	Idem photo : Ech.164; Ech.164; Ech.170
FACADE SUD cour	7	<u>Identifiant</u> :ZPSO-017 <u>Description</u> :Crépis extérieur BEIGE CLAIR <u>Résultat</u> : Absence d'amiante	Sondage et extension de la ZPSO du ou des échantillon(s) : Ech.164, Ech.170	Ech.164; Ech.164; Ech.170	Idem photo : Ech.164; Ech.164; Ech.170

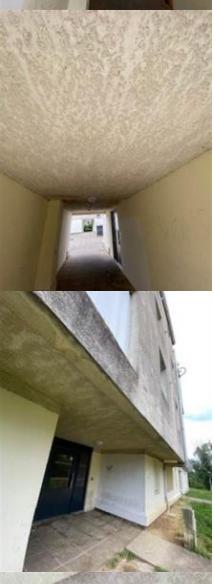
FACADE SUD cour	4	<u>Identifiant :</u> ZPSO-022 <u>Description :</u> Flocage Enduit <u>Résultat :</u> Absence d'amiante	Sondage et extension de la ZPSO du ou des échantillon(s) : Ech.177, Ech.178, Ech.179	Ech.177; Ech.178; Ech.179	Idem photo : Ech.177; Ech.178; Ech.179

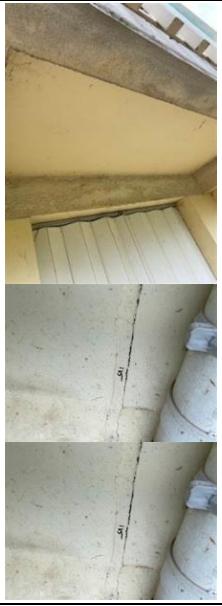
Facade Est sur jardin interieur	3	<u>Identifiant :</u> ZPSO-025 <u>Description :</u> Peinture sur béton <u>Résultat :</u> Absence d'amiante	Sondage et extension de la ZPSO du ou des échantillon(s) : Ech.184, Ech.185	Ech.184; Ech.185	Idem photo : Ech.184; Ech.185

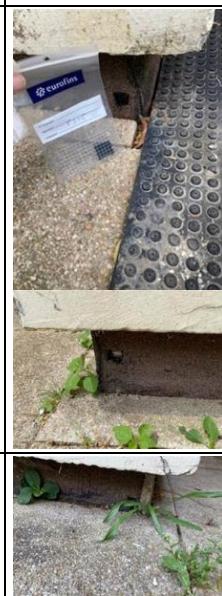
FACADE SUD cour	3	<u>Identifiant</u> :ZPSO-027 <u>Description</u> :etancheite <u>Résultat</u> : Absence d'amiante	Oui FACADE SUD cour	Ech.201
