Rapport de mission de repérage des matériaux et produits contenant de l'amiante avant réalisation de travaux

33 PLACE DU COLOMBIER APT 7

77127 LIEUSAIN

RAPPORT N° :	OPH77 374LAB0203	Date d'émission du rapport :	19/07/2017
Le repérage a été réalisé le :	04/07/2017	Accompagnateur :	
Par :	AurÃ©lien JAGER	Laboratoire d'Analyses :	ITGA
N° certificat de qualification :	CPDI4311	Adresse laboratoire :	3 RUE ARMAND HERPIN LACROIX - CS 46537 35065 RENNES CEDEX
Date d'obtention :	21/03/2017	Numéro d'accréditation :	1-5967
Le présent rapport est établi par une personne dont les compétences sont certifiées par :	I.CERT Parc Edonia - Bâtiment G - Rue de la Terre Victoria - 35760 SAINT-GREGOIRE	Organisme d'assurance professionnelle :	ALLIANZ
		Adresse assurance :	Direction Opérations Entreprises 5C Esplanade Charles de Gaulle 33081 BORDEAUX CEDEX
		N° de contrat d'assurance :	55897385
		Date de validité :	31/12/2017

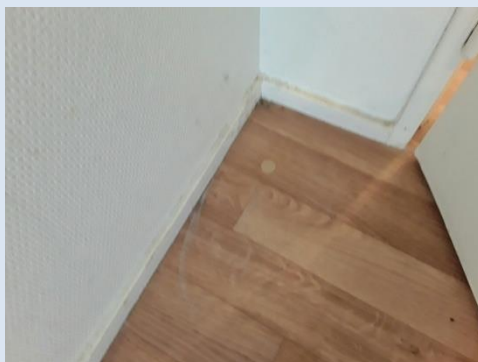
PRELEVEMENT : 374LAB0203P003		
NOM DU CLIENT	NUMERO DU DOSSIER	PIECE OU LOCAL
OPH77	374LAB0203 04/07/2017	Entrée
MATERIAU	DATE DE PRELEVEMENT	NOM DE L'OPERATEUR
Revêtement souple marron + colle polymère jaune non séparable + ragréage gris + sous couche de ragréage blanche non séparable	04/07/2017	JAGER Aurélien
LOCALISATION	RESULTAT	
Sol	Amiante non détecté

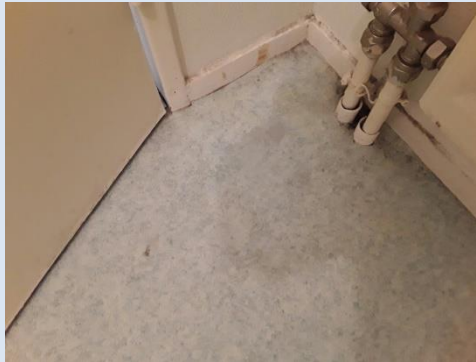
PRELEVEMENT : 374LAB0203P004		
NOM DU CLIENT	NUMERO DU DOSSIER	PIECE OU LOCAL
OPH77	374LAB0203 04/07/2017	Salle de bains
MATERIAU	DATE DE PRELEVEMENT	NOM DE L'OPERATEUR
Revêtement souple vert + colle polymère jaune non séparable + ragréage rose + sous couche de ragréage blanche non séparable	04/07/2017	JAGER Aurélien
LOCALISATION	RESULTAT	
Sol	Amiante non détecté

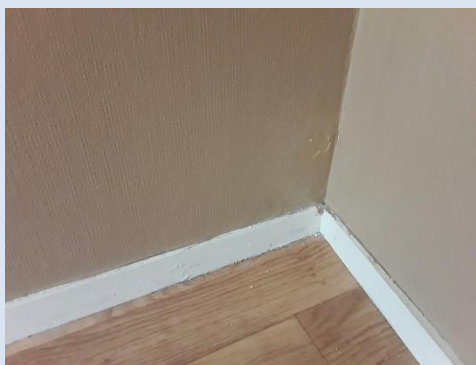
PRELEVEMENT : 374LAB0203P005		
NOM DU CLIENT	NUMERO DU DOSSIER	PIECE OU LOCAL
OPH77	374LAB0203 04/07/2017	Chambre 1
MATERIAU	DATE DE PRELEVEMENT	NOM DE L'OPERATEUR
Matériau métallique	04/07/2017	JAGER Aurélien
LOCALISATION	RESULTAT	
Mur C	Fr2:Non Analysé

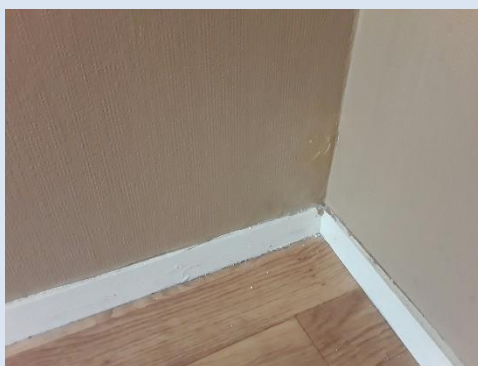
PRELEVEMENT : 374LAB0203P005		
NOM DU CLIENT	NUMERO DU DOSSIER	PIECE OU LOCAL
OPH77	374LAB0203 04/07/2017	Chambre 1
MATERIAU	DATE DE PRELEVEMENT	NOM DE L'OPERATEUR
Enduit plâtreux blanc en vrac non séparable + peinture non séparable + papier non séparable	04/07/2017	JAGER Aurélien
LOCALISATION	RESULTAT	
Mur C	Fr1:Amiante non détecté

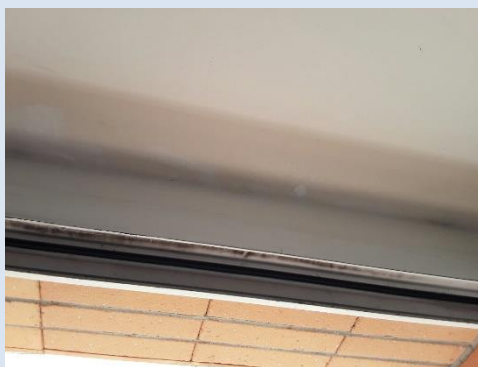
PRELEVEMENT : 374LAB0203P006		
NOM DU CLIENT	NUMERO DU DOSSIER	PIECE OU LOCAL
OPH77	374LAB0203 04/07/2017	Séjour
MATERIAU	DATE DE PRELEVEMENT	NOM DE L'OPERATEUR
Enduit plâtreux blanc en vrac non séparable + matériau gris en vrac non séparable + peinture non séparable	04/07/2017	JAGER Aurélien
LOCALISATION	RESULTAT	
Plafond	Amiante non détecté

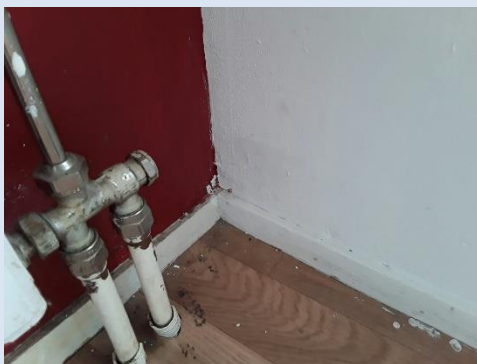
PRELEVEMENT : 374LAB0203P007		
NOM DU CLIENT	NUMERO DU DOSSIER	PIECE OU LOCAL
OPH77	374LAB0203 04/07/2017	Séjour
MATERIAU	DATE DE PRELEVEMENT	NOM DE L'OPERATEUR
Enduit plâtreux blanc en vrac non séparable + carton non séparable + peinture non séparable	04/07/2017	JAGER Aurélien
LOCALISATION	RESULTAT	
Mur C	Amiante non détecté

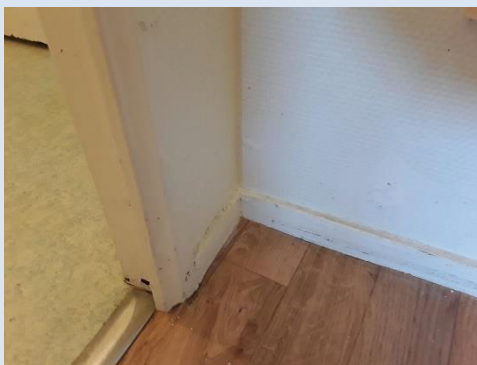
PRELEVEMENT : 374LAB0203P008		
NOM DU CLIENT	NUMERO DU DOSSIER	PIECE OU LOCAL
OPH77	374LAB0203 04/07/2017	Dégagement
MATERIAU	DATE DE PRELEVEMENT	NOM DE L'OPERATEUR
Enduit plâtreux blanc en vrac non séparable + toile fibreuse blanche non séparable + peinture non séparable + carton non séparable	04/07/2017	JAGER Aurélien
LOCALISATION	RESULTAT	
Mur C	Amiante non détecté

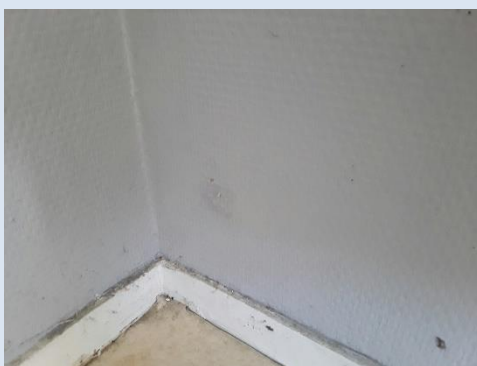
PRELEVEMENT : 374LAB0203P011		
NOM DU CLIENT	NUMERO DU DOSSIER	PIECE OU LOCAL
OPH77	374LAB0203 04/07/2017	Cuisine
MATERIAU	DATE DE PRELEVEMENT	NOM DE L'OPERATEUR
Enduit plâtreux blanc en vrac non séparable + peinture non séparable	04/07/2017	JAGER Aurélien
LOCALISATION		RESULTAT
Mur D		Amiante non détecté

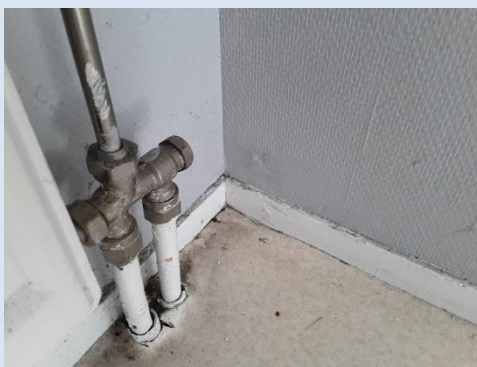
PRELEVEMENT : 374LAB0203P012		
NOM DU CLIENT	NUMERO DU DOSSIER	PIECE OU LOCAL
OPH77	374LAB0203 04/07/2017	Cuisine
MATERIAU	DATE DE PRELEVEMENT	NOM DE L'OPERATEUR
Enduit plâtreux blanc en vrac non séparable + toile fibreuse blanche non séparable + carton non séparable + peintures multiples non séparable	04/07/2017	JAGER Aurélien
LOCALISATION		RESULTAT
Mur A		Amiante non détecté
