## Rapport de mission de repérage des matériaux et produits contenant de l'amiante avant réalisation de travaux

33 PLACE DU COLOMBIER APT 54

77127 LIEUSAIN

RAPPORT N° :	OPH77 374LAC0301	Date d'émission du rapport :	03/08/2017
Le repérage a été réalisé le :	27/07/2017	Accompagnateur :	
Par :	Mickaël JULIEN	Laboratoire d'Analyses :	ITGA
N° certificat de qualification :		Adresse laboratoire :	3 RUE ARMAND HERPIN LACROIX - CS 46537 35065 RENNES CEDEX
Date d'obtention :		Numéro d'accréditation :	1-5967
Le présent rapport est établi par une personne dont les compétences sont certifiées par :		Organisme d'assurance professionnelle :	ALLIANZ
		Adresse assurance :	Direction Opérations Entreprises 5C Esplanade Charles de Gaulle 33081 BORDEAUX CEDEX
		N° de contrat d'assurance :	55897385
		Date de validité :	31/12/2017

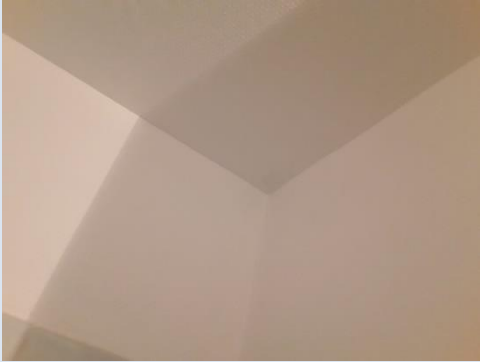
PRELEVEMENT : 374LAC0301P005		
NOM DU CLIENT	NUMERO DU DOSSIER	PIECE OU LOCAL
OPH77	374LAC0301 27/07/2017	Salle de bains
MATERIAU	DATE DE PRELEVEMENT	NOM DE L'OPERATEUR
Enduit plâtreux blanc en vrac + peintures multiples non séparable + toile fibreuse blanche non séparable	27/07/2017	JULIEN Mickaël
LOCALISATION	RESULTAT	
Plafond	Amiante non détecté	
EMPLACEMENT

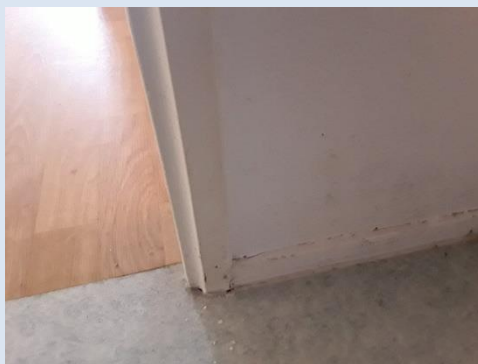
PRELEVEMENT : 374LAC0301P006		
NOM DU CLIENT	NUMERO DU DOSSIER	PIECE OU LOCAL
OPH77	374LAC0301 27/07/2017	WC
MATERIAU	DATE DE PRELEVEMENT	NOM DE L'OPERATEUR
Enduit plâtreux blanc en vrac avec couche cartonnée + peinture non séparable + toile fibreuse blanche non séparable	27/07/2017	JULIEN Mickaël
LOCALISATION	RESULTAT	
Mur A	Amiante non détecté

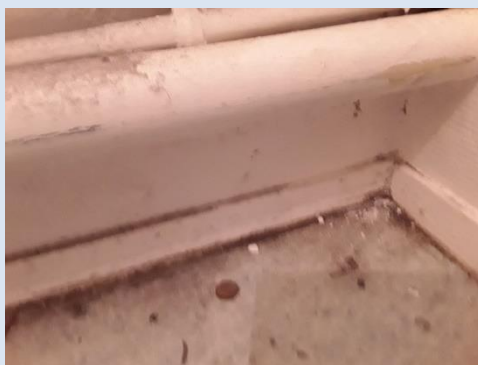
PRELEVEMENT : 374LAC0301P007		
NOM DU CLIENT	NUMERO DU DOSSIER	PIECE OU LOCAL
OPH77	374LAC0301 27/07/2017	Salle de bains
MATERIAU	DATE DE PRELEVEMENT	NOM DE L'OPERATEUR
Enduit plâtreux blanc en vrac avec couche cartonnée + peinture non séparable + toile fibreuse blanche non séparable	27/07/2017	JULIEN Mickaël
LOCALISATION	RESULTAT	
Mur B	Amiante non détecté

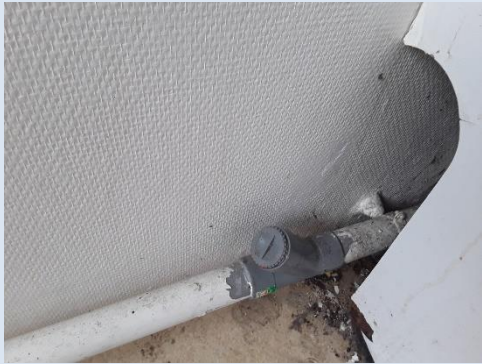
PRELEVEMENT : 374LAC0301P009		
NOM DU CLIENT	NUMERO DU DOSSIER	PIECE OU LOCAL
OPH77	374LAC0301 27/07/2017	Cuisine
MATERIAU	DATE DE PRELEVEMENT	NOM DE L'OPERATEUR
Enduit gris en faible quantité en vrac non séparable + enduit plâtreux blanc en vrac + peintures multiples non séparable + toile fibreuse blanche non séparable	27/07/2017	JULIEN Mickaël
LOCALISATION	RESULTAT	
Mur C	Amiante non détecté	
EMPLACEMENT

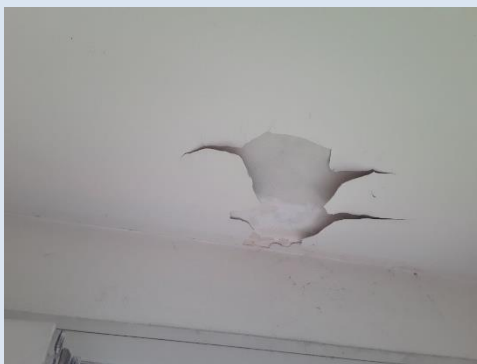
PRELEVEMENT : 374LAC0301P010		
NOM DU CLIENT	NUMERO DU DOSSIER	PIECE OU LOCAL
OPH77	374LAC0301 27/07/2017	Séjour
MATERIAU	DATE DE PRELEVEMENT	NOM DE L'OPERATEUR
Enduit plâtreux blanc en vrac + peinture non séparable	27/07/2017	JULIEN Mickaël
LOCALISATION	RESULTAT	
Plafond	Amiante non détecté

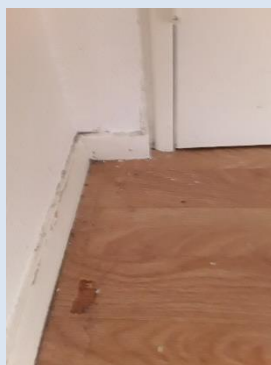
PRELEVEMENT : 374LAC0301P011		
NOM DU CLIENT	NUMERO DU DOSSIER	PIECE OU LOCAL
OPH77	374LAC0301 27/07/2017	Entrée
MATERIAU	DATE DE PRELEVEMENT	NOM DE L'OPERATEUR
Enduit plâtreux blanc en vrac + peinture non séparable + toile fibreuse blanche non séparable	27/07/2017	JULIEN Mickaël
LOCALISATION	RESULTAT	
Mur D	Amiante non détecté

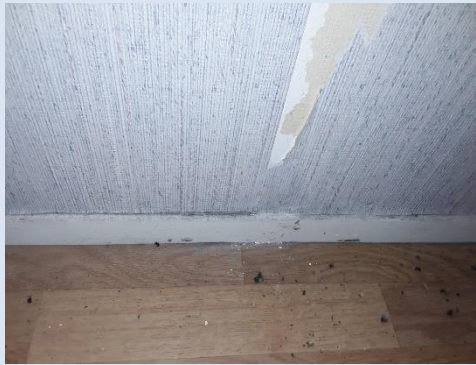
PRELEVEMENT : 374LAC0301P012		
NOM DU CLIENT	NUMERO DU DOSSIER	PIECE OU LOCAL
OPH77	374LAC0301 27/07/2017	Chambre 3
MATERIAU	DATE DE PRELEVEMENT	NOM DE L'OPERATEUR
Enduit plâtreux blanc en vrac avec couche cartonnée + peinture non séparable	27/07/2017	JULIEN Mickaël
LOCALISATION	RESULTAT	
Mur F	Amiante non détecté	
EMPLACEMENT
