Rapport de mission de repérage des matériaux et produits contenant de l'amiante avant réalisation de travaux

33 PLACE DU COLOMBIER

77127 LIEUSAIN

Rapport N° : 374LAA0103 10/04/2018

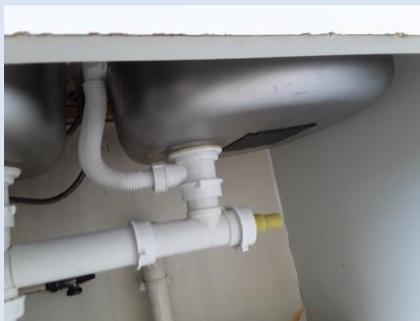
PRELEVEMENT : 374LAA0103P001			
NOM DU CLIENT	NUMERO DU DOSSIER		PIECE OU LOCAL
OPH77	374LAA0103 10/04/2018		Cuisine
ELEMENT	DESCRIPTIF DU LABORATOIRE	DATE DE PRELEVEMENT	NOM DE L'OPERATEUR
Revêtement bitumineux	Tampon bitumineux noir en vrac	10/04/2018	BEDEL Gaetan
LOCALISATION		RESULTAT	
Sous évier		Amiante non détecté

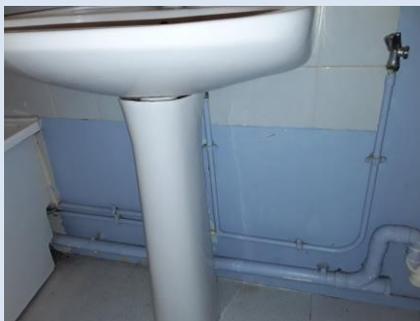
PRELEVEMENT : 374LAA0103P002			
NOM DU CLIENT	NUMERO DU DOSSIER		PIECE OU LOCAL
OPH77	374LAA0103 10/04/2018		Salle de bains
ELEMENT	DESCRIPTIF DU LABORATOIRE	DATE DE PRELEVEMENT	NOM DE L'OPERATEUR
Enduit / Peinture béton	Enduit blanc en vrac + peintures multiples non séparable + matériau gris non séparable	10/04/2018	BEDEL Gaetan
LOCALISATION		RESULTAT	
Mur B		Amiante non détecté

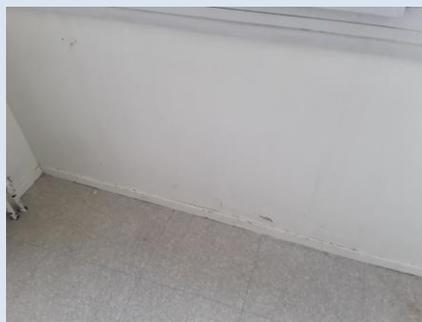
PRELEVEMENT : 374LAA0103P003			
NOM DU CLIENT	NUMERO DU DOSSIER		PIECE OU LOCAL
OPH77	374LAA0103 10/04/2018		Cuisine
ELEMENT	DESCRIPTIF DU LABORATOIRE	DATE DE PRELEVEMENT	NOM DE L'OPERATEUR
Enduit / Peinture	Enduit plâtreux blanc en vrac + peintures multiples non séparable	10/04/2018	BEDEL Gaetan
LOCALISATION		RESULTAT	
Mur B		Amiante non détecté

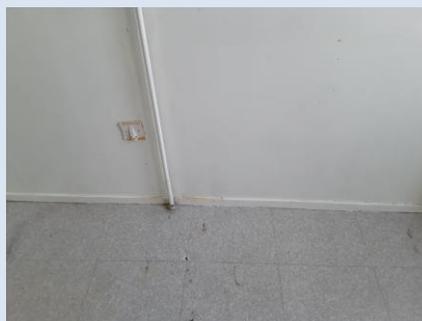
PRELEVEMENT : 374LAA0103P004			
NOM DU CLIENT	NUMERO DU DOSSIER		PIECE OU LOCAL
OPH77	374LAA0103 10/04/2018		Cuisine
ELEMENT	DESCRIPTIF DU LABORATOIRE	DATE DE PRELEVEMENT	NOM DE L'OPERATEUR
Enduit / Peinture plaque de plâtre	Enduit plâtreux blanc en vrac + peinture non séparable + papier non séparable	10/04/2018	BEDEL Gaetan
LOCALISATION		RESULTAT	
Mur A		Amiante non détecté

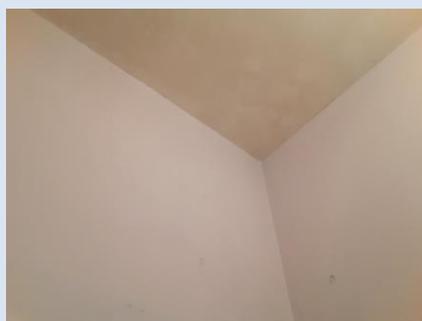
PRELEVEMENT : 374LAA0103P005			
NOM DU CLIENT	NUMERO DU DOSSIER	PIECE OU LOCAL	
OPH77	374LAA0103 10/04/2018	WC	
ELEMENT	DESCRIPTIF DU LABORATOIRE	DATE DE PRELEVEMENT	NOM DE L'OPERATEUR
Enduit / Peinture béton	Enduit plâtreux blanc en vrac + peinture non séparable	10/04/2018	BEDEL Gaetan
LOCALISATION		RESULTAT	
Plafonds		Amiante non détecté

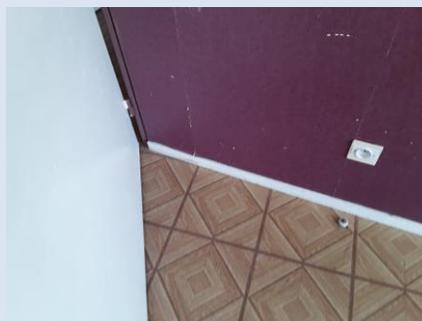
PRELEVEMENT : 374LAA0103P006			
NOM DU CLIENT	NUMERO DU DOSSIER	PIECE OU LOCAL	
OPH77	374LAA0103 10/04/2018	Séjour	
ELEMENT	DESCRIPTIF DU LABORATOIRE	DATE DE PRELEVEMENT	NOM DE L'OPERATEUR
Enduit / Peinture béton	Enduit blanc en vrac + peinture non séparable + papier non séparable + matériau gris en vrac non séparable	10/04/2018	BEDEL Gaetan
LOCALISATION		RESULTAT	
Mur F		Amiante non détecté

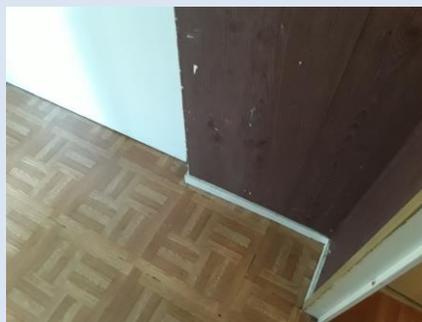
PRELEVEMENT : 374LAA0103P007

NOM DU CLIENT	NUMERO DU DOSSIER	PIECE OU LOCAL	
OPH77	374LAA0103 10/04/2018	Entrée	
ELEMENT	DESCRIPTIF DU LABORATOIRE	DATE DE PRELEVEMENT	NOM DE L'OPERATEUR
Enduit / Peinture	Enduit plâtreux blanc en vrac + peinture non séparable	10/04/2018	BEDEL Gaetan
LOCALISATION		RESULTAT	
Mur D		Amiante non détecté

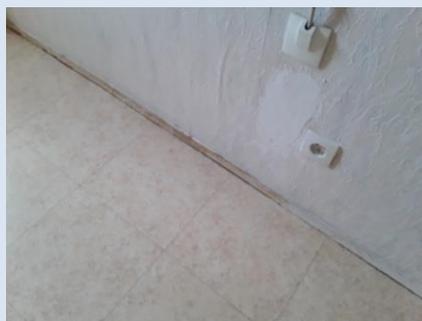
PRELEVEMENT : 374LAA0103P008

NOM DU CLIENT	NUMERO DU DOSSIER	PIECE OU LOCAL	
OPH77	374LAA0103 10/04/2018	Chambre	
ELEMENT	DESCRIPTIF DU LABORATOIRE	DATE DE PRELEVEMENT	NOM DE L'OPERATEUR
Enduit / Peinture plaque de plâtre	Enduit plâtreux blanc en vrac	10/04/2018	BEDEL Gaetan
LOCALISATION		RESULTAT	
Mur C		Amiante non détecté

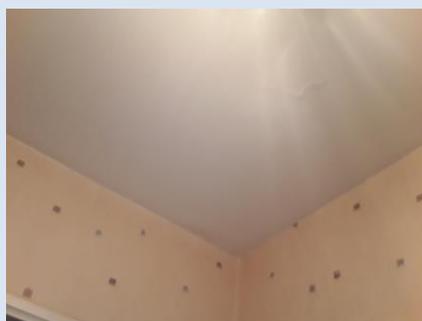
PRELEVEMENT : 374LAA0103P009

NOM DU CLIENT	NUMERO DU DOSSIER	PIECE OU LOCAL	
OPH77	374LAA0103 10/04/2018	Dégagement	
ELEMENT	DESCRIPTIF DU LABORATOIRE	DATE DE PRELEVEMENT	NOM DE L'OPERATEUR
Enduit / Peinture béton	Enduit blanc en vrac + papier non séparable + matériau gris en vrac non séparable	10/04/2018	BEDEL Gaetan
LOCALISATION		RESULTAT	
Plafonds		Amiante non détecté

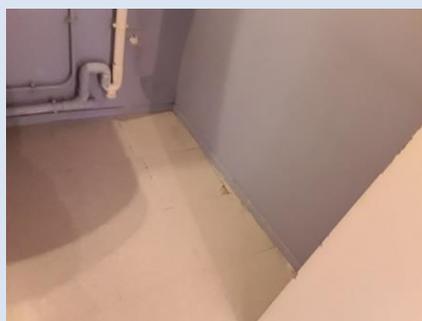
PRELEVEMENT : 374LAA0103P010

NOM DU CLIENT	NUMERO DU DOSSIER	PIECE OU LOCAL	
OPH77	374LAA0103 10/04/2018	Salle de bains	
ELEMENT	DESCRIPTIF DU LABORATOIRE	DATE DE PRELEVEMENT	NOM DE L'OPERATEUR
Dalle de sol	Revêtement cassant gris + colle polymère jaune non séparable + revêtement souple beige + colle polymère jaune non séparable + colle polymère incolore non séparable + ragréage gris en faible quantité non séparable	10/04/2018	BEDEL Gaetan
LOCALISATION		RESULTAT	
Sols		Amiante non détecté

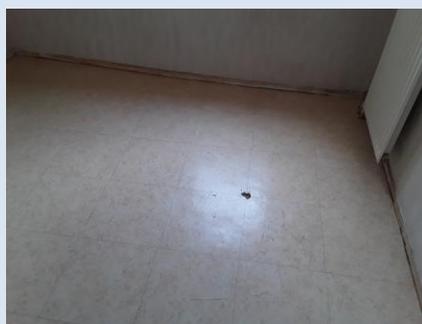
Chambre		Dalle de sol	Revêtement souple beige + colle polymère jaune non séparable + ragréage rose	374LAA0103P011	Sol	DEGRADATION PARTIELLE	Amiante non détecté	RESULTAT ANALYSE

PRELEVEMENT : 374LAA0103P011			
NOM DU CLIENT	NUMERO DU DOSSIER	PIECE OU LOCAL	
OPH77	374LAA0103 10/04/2018	Chambre	
ELEMENT	DESCRIPTIF DU LABORATOIRE	DATE DE PRELEVEMENT	NOM DE L'OPERATEUR
Dalle de sol	Revêtement souple beige + colle polymère jaune non séparable + ragréage rose	10/04/2018	BEDEL Gaetan
LOCALISATION		RESULTAT	
Sol		Amiante non détecté

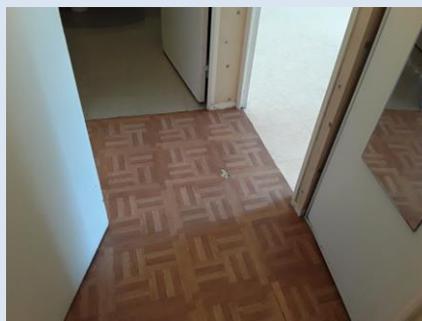
PRELEVEMENT : 374LAA0103P012			
NOM DU CLIENT	NUMERO DU DOSSIER	PIECE OU LOCAL	
OPH77	374LAA0103 10/04/2018	Dégagement	
ELEMENT	DESCRIPTIF DU LABORATOIRE	DATE DE PRELEVEMENT	NOM DE L'OPERATEUR
Dalle de sol	Revêtement souple beige + colle polymère jaune non séparable + ragréage gris + colle polymère jaune non séparable	10/04/2018	BEDEL Gaetan
LOCALISATION		RESULTAT	
Sols		Amiante non détecté

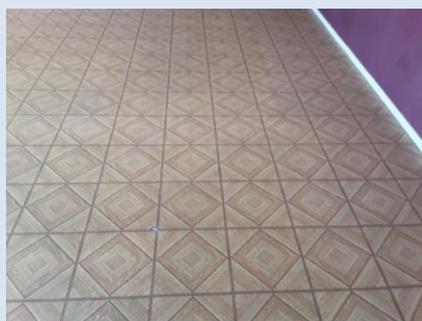
PRELEVEMENT : 374LAA0103P013

NOM DU CLIENT	NUMERO DU DOSSIER	PIECE OU LOCAL	
OPH77	374LAA0103 10/04/2018	Séjour	
ELEMENT	DESCRIPTIF DU LABORATOIRE	DATE DE PRELEVEMENT	NOM DE L'OPERATEUR
Dalle de sol	Revêtement cassant marron + colle polymère jaune non séparable + ragréage gris	10/04/2018	BEDEL Gaetan
LOCALISATION		RESULTAT	
Sol		Amiante non détecté

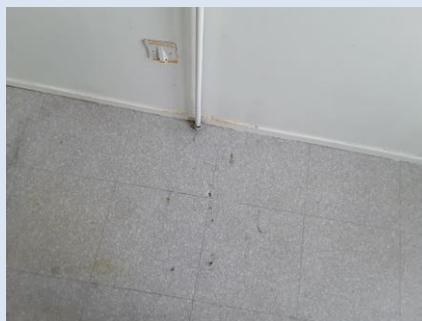
PRELEVEMENT : 374LAA0103P014

NOM DU CLIENT	NUMERO DU DOSSIER	PIECE OU LOCAL	
OPH77	374LAA0103 10/04/2018	Cuisine	
ELEMENT	DESCRIPTIF DU LABORATOIRE	DATE DE PRELEVEMENT	NOM DE L'OPERATEUR
Dalle de sol	Revêtement souple gris + colle polymère jaune en faible quantité avec poussières non séparable + ragréage gris en vrac	10/04/2018	BEDEL Gaetan
LOCALISATION		RESULTAT	
Sol		Amiante non détecté
