Rapport de mission de repérage des matériaux et produits contenant de l'amiante avant réalisation de travaux

33 PLACE DU COLOMBIER

77127 LIEUSAIN

RAPPORT N° :	374LAB0104	Laboratoire d'Analyses :	ITGA
Repérage réalisé le :	31/10/2017	Adresse laboratoire :	3 RUE ARMAND HERPIN LACROIX - CS 46537 35065 RENNES CEDEX
Accompagnateur :		Numéro d'accréditation :	1-5967
Par :	Alain LEITE LOPES	Organisme d'assurance professionnelle :	ALLIANZ
N° certificat :	C023-SE04-2017	Adresse assurance :	Direction Opérations Entreprises 5C Esplanade Charles de Gaulle 33081 BORDEAUX CEDEX
Date d'obtention :	24/08/2017	N° de contrat d'assurance :	55897385
Organisme certificateur	QUALIT'COMPETENCES 16 rue Willars - 52100 THONVILLE	Date de validité :	31/12/2017

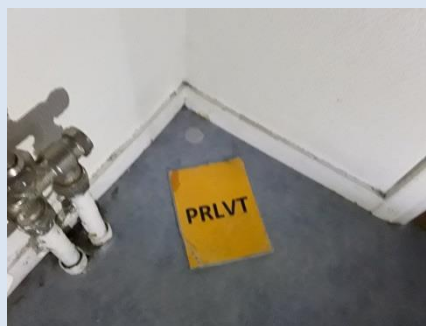
PRELEVEMENT : 374LAB0104P002			
NOM DU CLIENT	NUMERO DU DOSSIER	PIECE OU LOCAL	
OPH77	374LAB0104 31/10/2017	Salle de Bains/WC	
ELEMENT	DESCRIPTIF DU LABORATOIRE	DATE DE PRELEVEMENT	NOM DE L'OPERATEUR
Revêtement souple	Revêtement souple bleu + colle polymère jaune non séparable + peintures multiples en faible quantité non séparable + revêtement souple gris + colle polymère jaune non séparable + ragréage gris en vrac	31/10/2017	LEITE LOPES Alain
LOCALISATION		RESULTAT	
Sol		Amiante non détecté

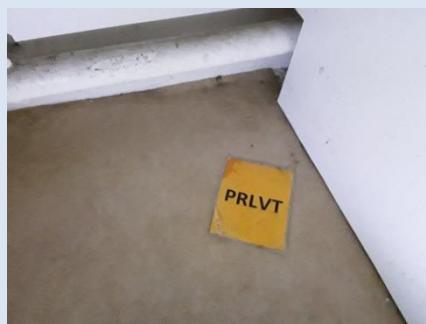
PRELEVEMENT : 374LAB0104P003			
NOM DU CLIENT	NUMERO DU DOSSIER	PIECE OU LOCAL	
OPH77	374LAB0104 31/10/2017	Cuisine	
ELEMENT	DESCRIPTIF DU LABORATOIRE	DATE DE PRELEVEMENT	NOM DE L'OPERATEUR
Revêtement souple	Revêtement souple beige + colle polymère jaune non séparable + peinture en faible quantité non séparable + revêtement souple gris + colle polymère jaune non séparable + ragréage gris + sous couche de ragréage blanche en faible quantité non séparable	31/10/2017	LEITE LOPES Alain
LOCALISATION		RESULTAT	
Sol		Amiante non détecté

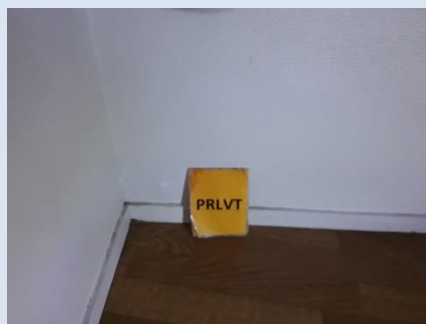
PRELEVEMENT : 374LAB0104P004			
NOM DU CLIENT	NUMERO DU DOSSIER	PIECE OU LOCAL	
OPH77	374LAB0104 31/10/2017	Chambres	
ELEMENT	DESCRIPTIF DU LABORATOIRE	DATE DE PRELEVEMENT	NOM DE L'OPERATEUR
Isolant	Matériau plâtreux blanc en vrac + papier non séparable + peinture en faible quantité non séparable	31/10/2017	LEITE LOPES Alain
LOCALISATION		RESULTAT	
Mur C		Amiante non détecté

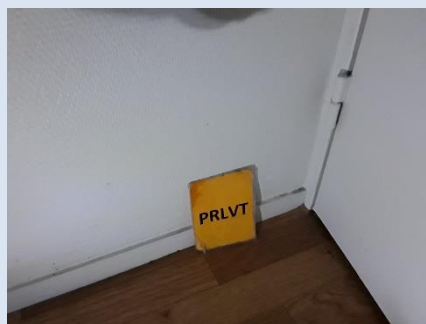
PRELEVEMENT : 374LAB0104P006

NOM DU CLIENT	NUMERO DU DOSSIER	PIECE OU LOCAL	
OPH77	374LAB0104 31/10/2017	Chambres	
ELEMENT	DESCRIPTIF DU LABORATOIRE	DATE DE PRELEVEMENT	NOM DE L'OPERATEUR
Enduit	Enduit plâtreux blanc en vrac + papier non séparable + peinture en faible quantité non séparable	31/10/2017	LEITE LOPES Alain
LOCALISATION		RESULTAT	
Mur H		Amiante non détecté

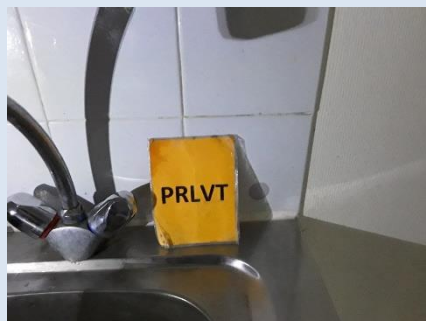
PRELEVEMENT : 374LAB0104P007

NOM DU CLIENT	NUMERO DU DOSSIER	PIECE OU LOCAL	
OPH77	374LAB0104 31/10/2017	Cuisine	
ELEMENT	DESCRIPTIF DU LABORATOIRE	DATE DE PRELEVEMENT	NOM DE L'OPERATEUR
Faïence 1	Colle beige + peinture non séparable + couche plâtreuse blanche non séparable + papier non séparable + carrelage	31/10/2017	LEITE LOPES Alain
LOCALISATION		RESULTAT	
Mur C		Amiante non détecté

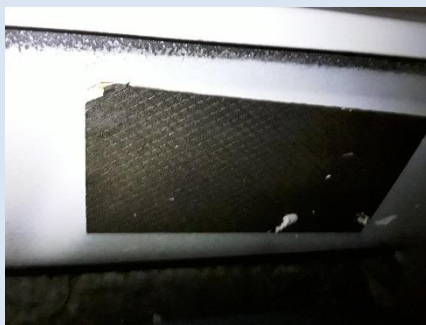
PRELEVEMENT : 374LAB0104P008			
NOM DU CLIENT	NUMERO DU DOSSIER		PIECE OU LOCAL
OPH77	374LAB0104 31/10/2017		Salle de Bains/WC
ELEMENT	DESCRIPTIF DU LABORATOIRE	DATE DE PRELEVEMENT	NOM DE L'OPERATEUR
Revêtement bitumineux	Tampon bitumineux noir	31/10/2017	LEITE LOPES Alain
LOCALISATION		RESULTAT	
Sous baignoire		Amiante non détecté
