## Rapport de mission de repérage des matériaux et produits contenant de l'amiante avant réalisation de travaux

33 PLACE DU COLOMBIER

77127 LIEUSAIN

RAPPORT N° :	374LAB0204	Laboratoire d'Analyses :	ITGA
Repérage réalisé le :	25/05/2018	Adresse laboratoire :	3 RUE ARMAND HERPIN LACROIX - CS 46537 35065 RENNES CEDEX
Accompagnateur :		Numéro d'accréditation :	1-5967
Par :	Alain LEITE LOPES	Organisme d'assurance professionnelle :	AXA France
N° certificat :	CPDI4715	Adresse assurance :	313 Terrasses de l'Arche 92727 NANTERRE CEDEX
Date d'obtention :	17/01/2018	N° de contrat d'assurance :	10063271004
Organisme certificateur	I.Cert Parc EDONIA - Bâtiment G - Rue de la Terre Victoria - 35760 Saint-Grégoire	Date de validité :	31/12/2018

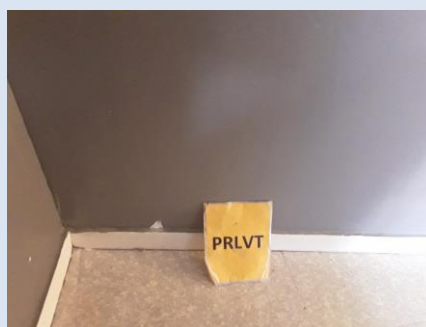
PRELEVEMENT : 374LAB0204P001			
NOM DU CLIENT	NUMERO DU DOSSIER		PIECE OU LOCAL
OPH77	374LAB0204 25/05/2018		Entrée
ELEMENT	DESCRIPTIF DU LABORATOIRE	DATE DE PRELEVEMENT	NOM DE L'OPERATEUR
Béton	Matériau gris en vrac non séparable + matériau beige en vrac non séparable + peinture non séparable	25/05/2018	LEITE LOPES Alain
LOCALISATION		RESULTAT	
Mur A		Amiante non détecté

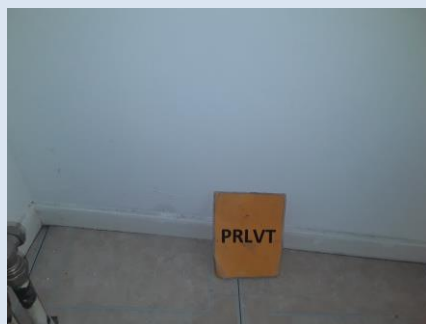
PRELEVEMENT : 374LAB0204P002			
NOM DU CLIENT	NUMERO DU DOSSIER		PIECE OU LOCAL
OPH77	374LAB0204 25/05/2018		Séjour
ELEMENT	DESCRIPTIF DU LABORATOIRE	DATE DE PRELEVEMENT	NOM DE L'OPERATEUR
Isolant	Matériau plâtreux blanc en vrac non séparable + peinture non séparable + papier en vrac non séparable	25/05/2018	LEITE LOPES Alain
LOCALISATION		RESULTAT	
Mur B		Amiante non détecté

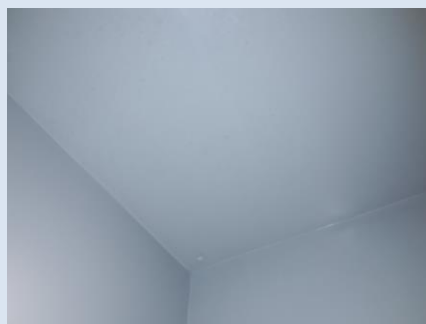
**PRELEVEMENT : 374LAB0204P003**

NOM DU CLIENT	NUMERO DU DOSSIER	PIECE OU LOCAL	
OPH77	374LAB0204 25/05/2018	Salle de bains	
ELEMENT	DESCRIPTIF DU LABORATOIRE	DATE DE PRELEVEMENT	NOM DE L'OPERATEUR
Enduit / Peinture béton	Matériau gris en vrac non séparable + enduit plâtreux blanc en vrac + peintures multiples non séparable	25/05/2018	LEITE LOPES Alain
LOCALISATION		RESULTAT	
Plafond		Amiante non détecté

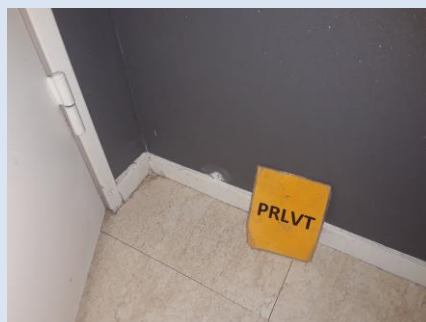
**PRELEVEMENT : 374LAB0204P004**

NOM DU CLIENT	NUMERO DU DOSSIER	PIECE OU LOCAL	
OPH77	374LAB0204 25/05/2018	Chambre 1	
ELEMENT	DESCRIPTIF DU LABORATOIRE	DATE DE PRELEVEMENT	NOM DE L'OPERATEUR
Enduit	Enduit plâtreux blanc en vrac + peinture non séparable + papier en vrac non séparable	25/05/2018	LEITE LOPES Alain
LOCALISATION		RESULTAT	
Mur A		Amiante non détecté

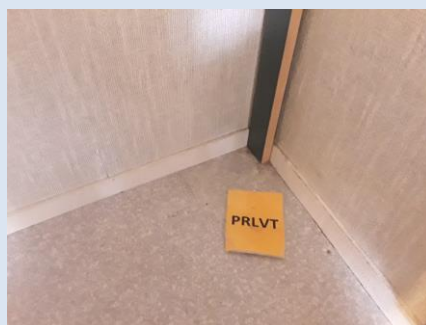
PRELEVEMENT : 374LAB0204P005			
NOM DU CLIENT	NUMERO DU DOSSIER	PIECE OU LOCAL	
OPH77	374LAB0204 25/05/2018	Placard	
ELEMENT	DESCRIPTIF DU LABORATOIRE	DATE DE PRELEVEMENT	NOM DE L'OPERATEUR
Dalle de sol	Revêtement souple beige + colle polymère jaune avec poussières non séparable + ragréage gris en vrac + sous couche de ragréage blanche non séparable	25/05/2018	LEITE LOPES Alain
LOCALISATION		RESULTAT	
Sol		Amiante non détecté

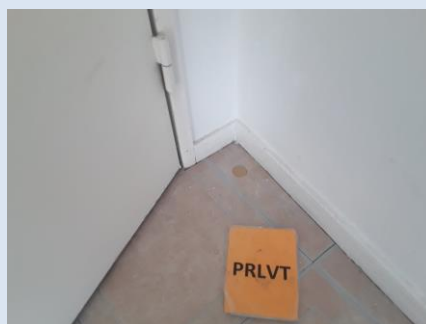
PRELEVEMENT : 374LAB0204P006			
NOM DU CLIENT	NUMERO DU DOSSIER	PIECE OU LOCAL	
OPH77	374LAB0204 25/05/2018	Séjour	
ELEMENT	DESCRIPTIF DU LABORATOIRE	DATE DE PRELEVEMENT	NOM DE L'OPERATEUR
Dalle de sol	Revêtement cassant beige + colle polymère incolore non séparable + ragréage gris en vrac + sous couche de ragréage blanche non séparable	25/05/2018	LEITE LOPES Alain
LOCALISATION		RESULTAT	
Sol		Amiante non détecté

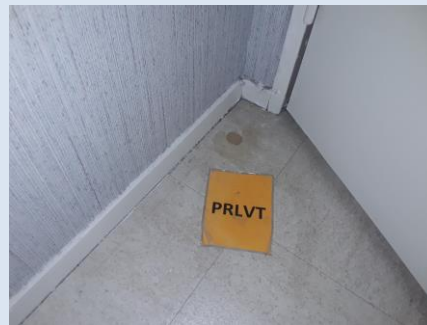
PRELEVEMENT : 374LAB0204P007			
NOM DU CLIENT	NUMERO DU DOSSIER	PIECE OU LOCAL	
OPH77	374LAB0204 25/05/2018	Chambre 1	
ELEMENT	DESCRIPTIF DU LABORATOIRE	DATE DE PRELEVEMENT	NOM DE L'OPERATEUR
Dalle de sol	Revêtement cassant beige + colle polymère incolore non séparable + ragréage gris	25/05/2018	LEITE LOPES Alain
LOCALISATION		RESULTAT	
Sol		Amiante non détecté	
EMPLACEMENT
