## Rapport de mission de repérage des matériaux et produits contenant de l'amiante avant réalisation de travaux

4 RUE JEAN COCTEAU

77460 SOUPPES SUR LOING

RAPPORT N° :	37_4PC	Laboratoire d'Analyses :	ITGA
Repérage réalisé le :	13/04/2018	Adresse laboratoire :	3 RUE ARMAND HERPIN LACROIX - CS 46537 35065 RENNES CEDEX
Accompagnateur :		Numéro d'accréditation :	1-5967
Par :	Samuel DUBOS	Organisme d'assurance professionnelle :	AXA France
N° certificat :	CPDI 4697	Adresse assurance :	313 Terrasses de l'Arche 92727 NANTERRE CEDEX
Date d'obtention :	27/01/2018	N° de contrat d'assurance :	10063271004
Organisme certificateur	I.Cert Parc EDONIA - Bâtiment G - Rue de la Terre Victoria - 35760 SAINT GREGOIRE	Date de validité :	31/12/2018

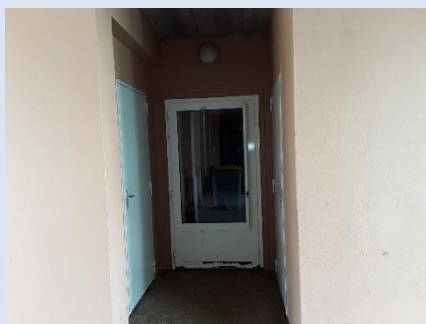
PRELEVEMENT : 37_4PCP001			
NOM DU CLIENT	NUMERO DU DOSSIER		PIECE OU LOCAL
OPH77	37_4PC 13/04/2018		Entrée
ELEMENT	DESCRIPTIF DU LABORATOIRE	DATE DE PRELEVEMENT	NOM DE L'OPERATEUR
Enduit / Peinture béton	Enduit plâtreux blanc en vrac + peinture non séparable + matériau gris en vrac non séparable	13/04/2018	DUBOS Samuel
LOCALISATION		RESULTAT	
Mur B		Amiante non détecté

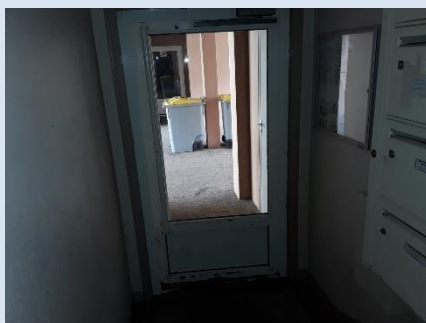
PRELEVEMENT : 37_4PCP002			
NOM DU CLIENT	NUMERO DU DOSSIER		PIECE OU LOCAL
OPH77	37_4PC 13/04/2018		Palier
ELEMENT	DESCRIPTIF DU LABORATOIRE	DATE DE PRELEVEMENT	NOM DE L'OPERATEUR
Enduit / Peinture béton	Enduit gris en vrac + peintures multiples non séparable	13/04/2018	DUBOS Samuel
LOCALISATION		RESULTAT	
Mur D		Amiante non détecté

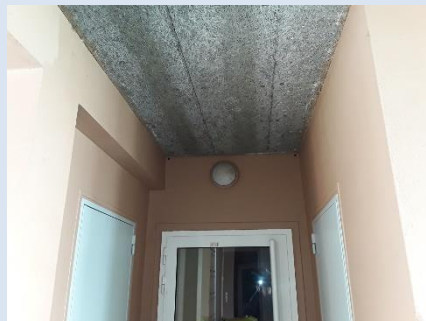
PRELEVEMENT : 37\_4PCP003

NOM DU CLIENT	NUMERO DU DOSSIER	PIECE OU LOCAL	
OPH77	37_4PC 13/04/2018	Hall	
ELEMENT	DESCRIPTIF DU LABORATOIRE	DATE DE PRELEVEMENT	NOM DE L'OPERATEUR
Fibralth	Bois en lamelles avec liant	13/04/2018	DUBOS Samuel
LOCALISATION		RESULTAT	
Plafond		Amiante non détecté

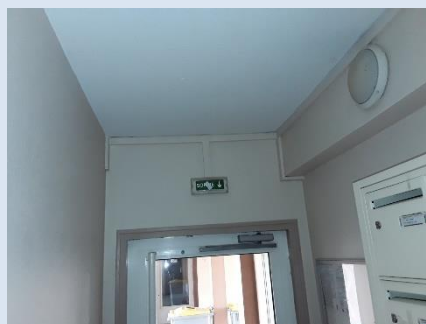
PRELEVEMENT : 37\_4PCP004

NOM DU CLIENT	NUMERO DU DOSSIER	PIECE OU LOCAL	
OPH77	37_4PC 13/04/2018	Palier	
ELEMENT	DESCRIPTIF DU LABORATOIRE	DATE DE PRELEVEMENT	NOM DE L'OPERATEUR
Enduit / Peinture béton	Enduit plâtreux blanc en vrac + peintures multiples non séparable + matériau gris en faible quantité non séparable	13/04/2018	DUBOS Samuel
LOCALISATION		RESULTAT	
Plafond		Amiante non détecté
