Rapport de Repérage Amiante Avant réalisation de travaux dans un immeuble bâti

Numéro de dossier : M5617393 BAT 3
Date d'intervention : 05/11/2021

BELLEVUE
77460 soupe sur loing
Bat. 3

Remplacement des portes de hall + création interphone maçonnerie

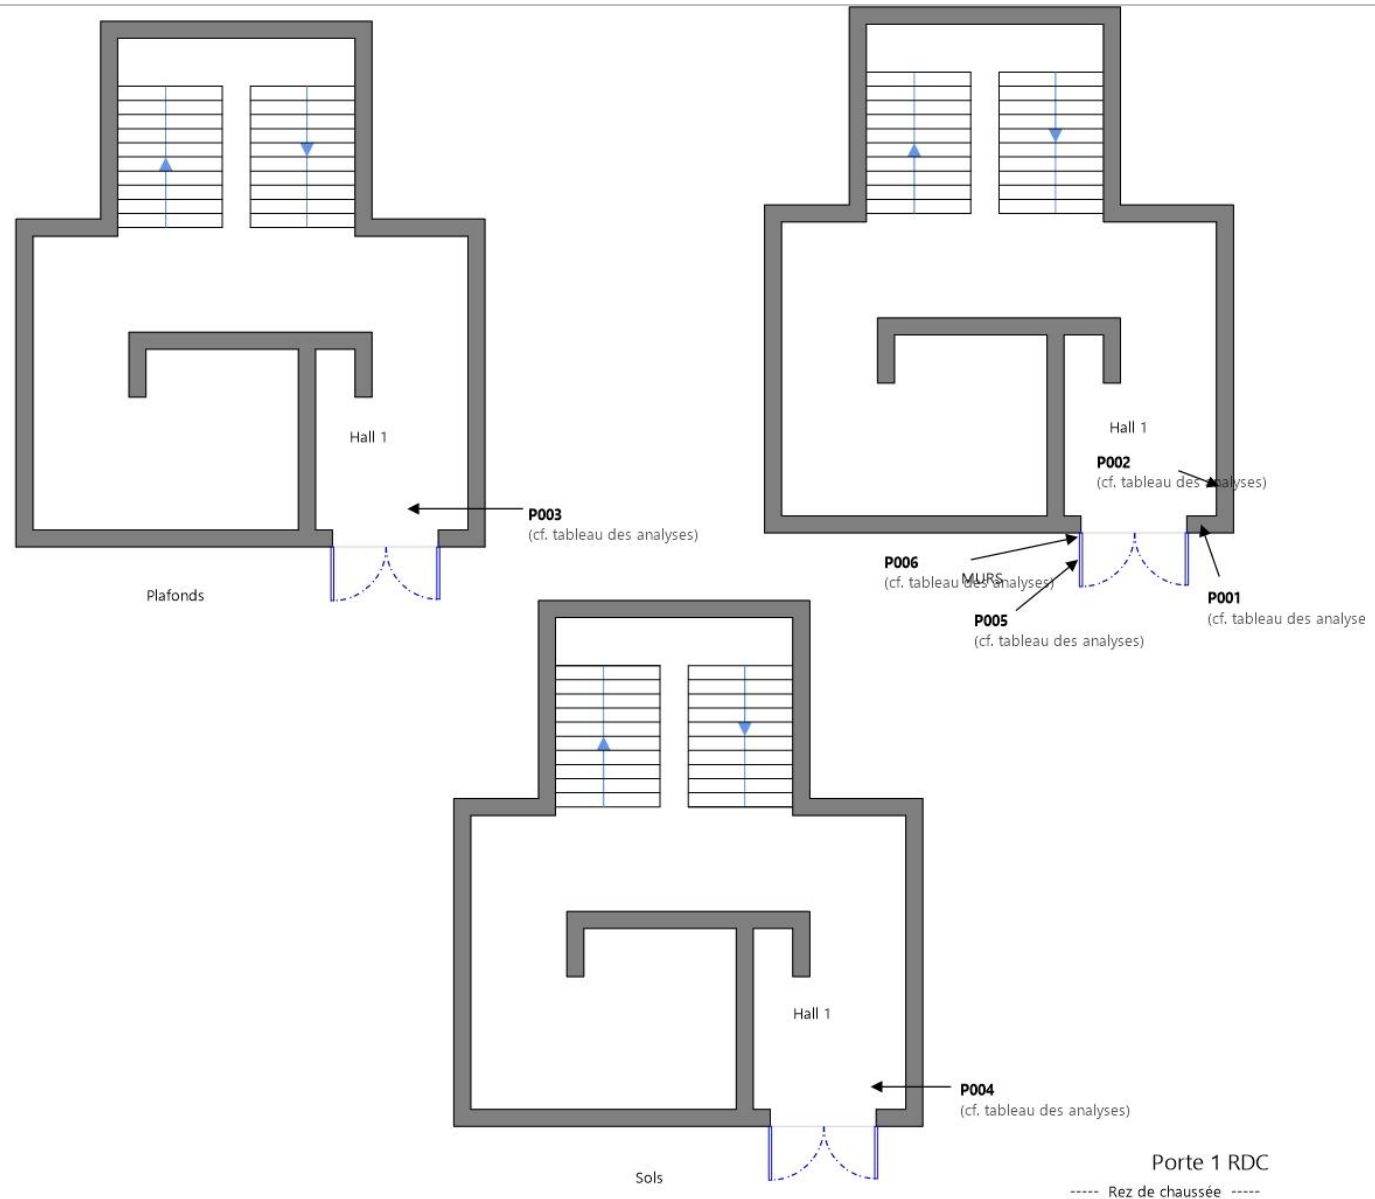
Planche de repérage des matériaux et produits amiantés
Affaire	M5617393 BAT 3
Opération	BENDERDOUCH ala eddine
Site	BELLEVUE ()
	77460 soupe sur loing
Date de réalisation	15/11/2021
Matériaux et produits contenant de l'amiante	
	Surface amianté
	Linéaire / paroi amianté (type 1)
	Linéaire / paroi amianté (type 2)
	Conduit amianté
Sondages destructifs / Prélèvements	
	Px Prélèvement Positif
	Px Prélèvement négatif
	S Sondage destructif
Types de murs	
	Mur Porteur
	Mur Cloison (type 1)
	Mur Cloison (type 2)
	Gaine technique
Eléments ou pièces non visités	
	Local non visitée
	Elément non visité

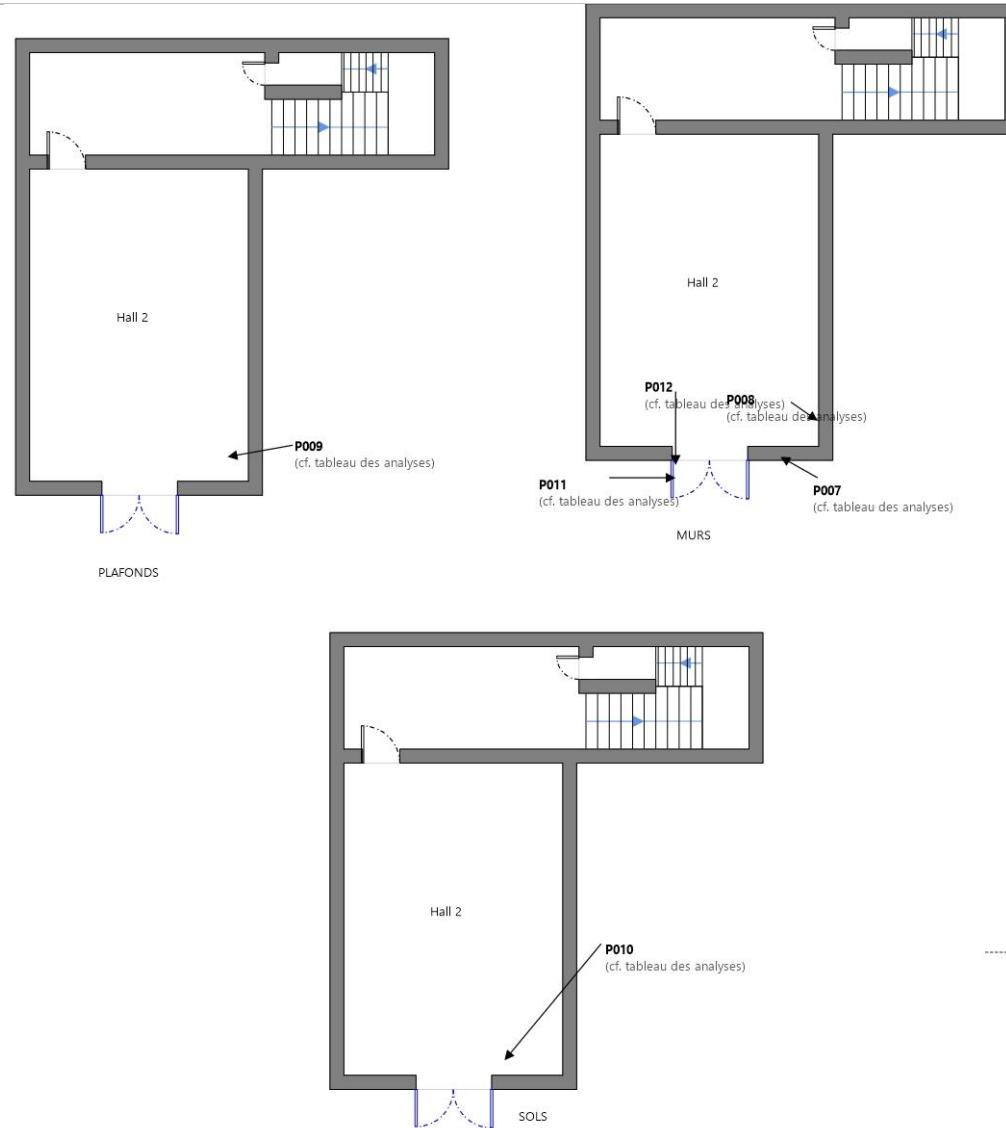
Planche de repérage des matériaux et produits amiantés
Affaire	M5617393 BAT 3
Opération	BENDERDOUCH ala eddine
Site	BELLEVUE ()
	77460 soupe sur loing
Date de réalisation	15/11/2021
Matériaux et produits contenant de l'amiante	
	Surface amianté
	Linéaire / paroi amianté (type 1)
	Linéaire / paroi amianté (type 2)
	Conduit amianté
Sondages destructifs / Prélèvements	
	Prélèvement Positif
	Prélèvement négatif
	Sondage destructif
Types de murs	
	Mur Porteur
	Mur Cloison (type 1)
	Mur Cloison (type 2)
	Gaine technique
Éléments ou pièces non visités	
	Local non visitée
	Élément non visité
