# Rapport de Repérage Amiante Avant réalisation de travaux dans un immeuble bâti

Numéro de dossier : M5617393 BAT 5/7/9/11  
Date d'intervention : 05/11/2021

BELLEVUE  
77460 soupe sur loing  
Bat. 5/7/9/11

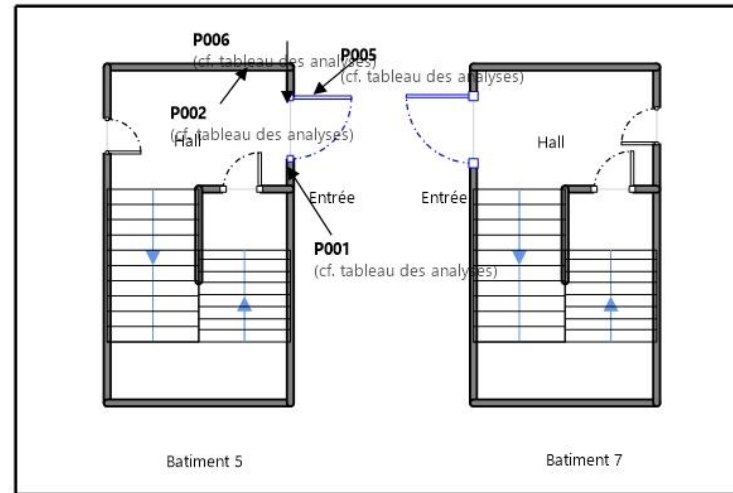
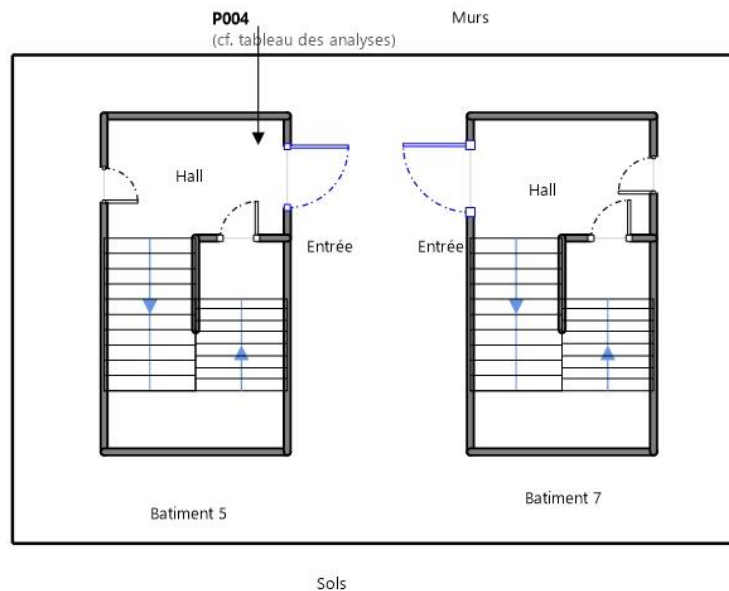
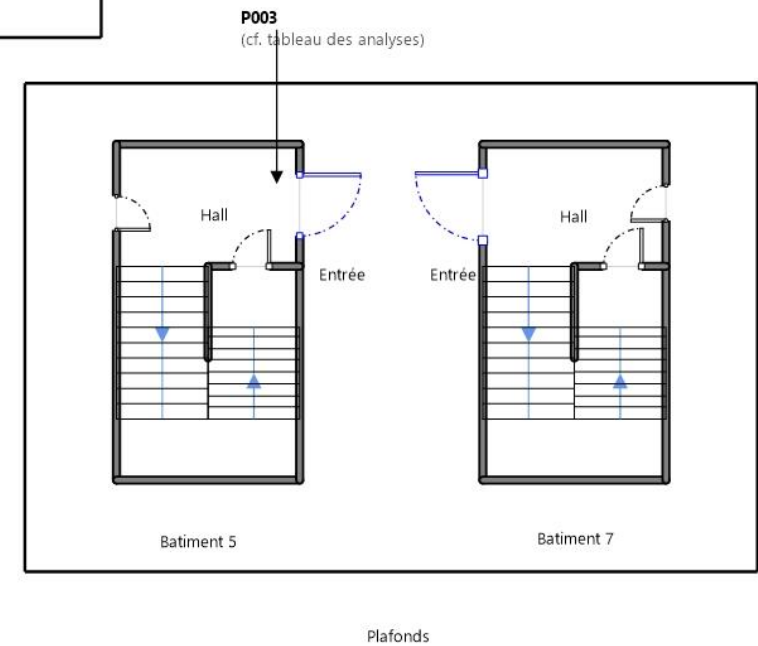
Bâtiment 5/7

Aucun matériau amianté n'a été repéré suite au descriptif de travaux et programme de repérage menées au point 4 du présent rapport, aucune quantification n'est donc requise.
