## Rapport de Repérage des matériaux et produits contenant de l'amiante avant réalisation de travaux dans un immeuble bâti

Numéro de dossier : MA2401003204  
Rapport édité le : 29/01/2024

3 Rue du Coudray (37LAB0002)  
77460 Souppes-sur-Loing  
Bat. 3; Etage 00; Porte 2

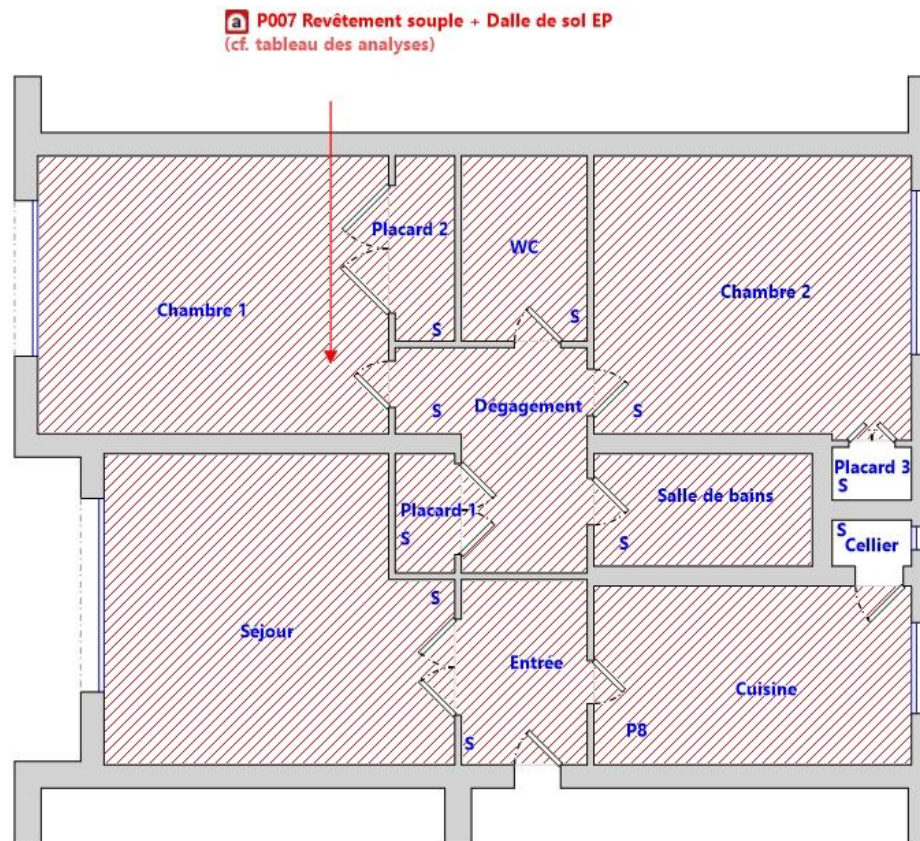
Rez-de-chaussée Sol Porte2

| ZPSO | Niveau | Localisation | Zone | Description du prélèvement réalisé | Surface indicative |
|---|---|---|---|---|---|
| ZPSO004 | Rez de chaussée Porte2 | Entrée; Séjour; Dégagement; Placard 1; Chambre 1; Placard 2; WC; Chambre 2; Placard 3; Salle de bains; Cuisine | Sol | <p><u>Analyse : P007</u></p> <ul style="list-style-type: none"> <li>- Phase 2 Matériau souple de type revêtement de sol (fibreuse) (beige) (Présence d'amiante)</li> <li>- Phase 3 Matériau souple de type revêtement de sol (fibreuse) (beige) en traces ; matériau de type colle (jaune) ; matériau semi-dur de type ragréage (rose) (Absence d'amiante)</li> <li>- Phase 4 Matériau semi-dur de type dalle de sol (noir) (Présence d'amiante)</li> </ul> <p><u>Analyse : P008</u></p> <ul style="list-style-type: none"> <li>- Phase 2 Matériau souple de type revêtement de sol (fibreuse) (beige) (Absence d'amiante)</li> <li>- Phase 3 Matériau de type peinture en traces (beige) ; matériau semi-dur (beige) en traces ; matériau dur (rose) (Absence d'amiante)</li> </ul> | 50m2 |

| Echantillon | Description Expert | Description laboratoire | Résultat Laboratoire |
|---|---|---|---|
| P007 | <u>Identifiant:</u> ZPSO004<br><u>Description:</u> Revêtement souple + Colle non bitumineuse + Ragréage | - Phase 2 Matériau souple de type revêtement de sol (fibreux) (beige)<br>Présence d'amiante<br>- Phase 3 Matériau souple de type revêtement de sol (fibreux) (beige) en traces ; matériau de type colle (jaune) ; matériau semi-dur de type ragréage (rose)<br>Absence d'amiante<br>- Phase 4 Matériau semi-dur de type dalle de sol (noir)<br>Présence d'amiante | Présence d'amiante |

Dans le cas où des matériaux contenant de l'amiante ont été repérés, il convient s'il a lieu de confier le désamiantage à une entreprise certifiée. Le repérage est conforme à la réglementation dans le cadre de cette mission. Toutefois, il n'est jamais possible d'être parfaitement exhaustif, dans la mesure où un sondage n'est représentatif qu'à l'endroit précis du support investigué. Il convient donc de rester toujours très vigilant lors des travaux quant à l'éventuelle mise à jour de matériaux suspects ce qui nécessitera un repérage complémentaire.
