Rapport de Repérage Amiante Avant réalisation de travaux dans un immeuble bâti

Numéro de dossier : M9688946
Date d'intervention : 08/04/2021

7 Rue Jean Cocteau (37LAQ0101)
77460 Souppes-sur-Loing

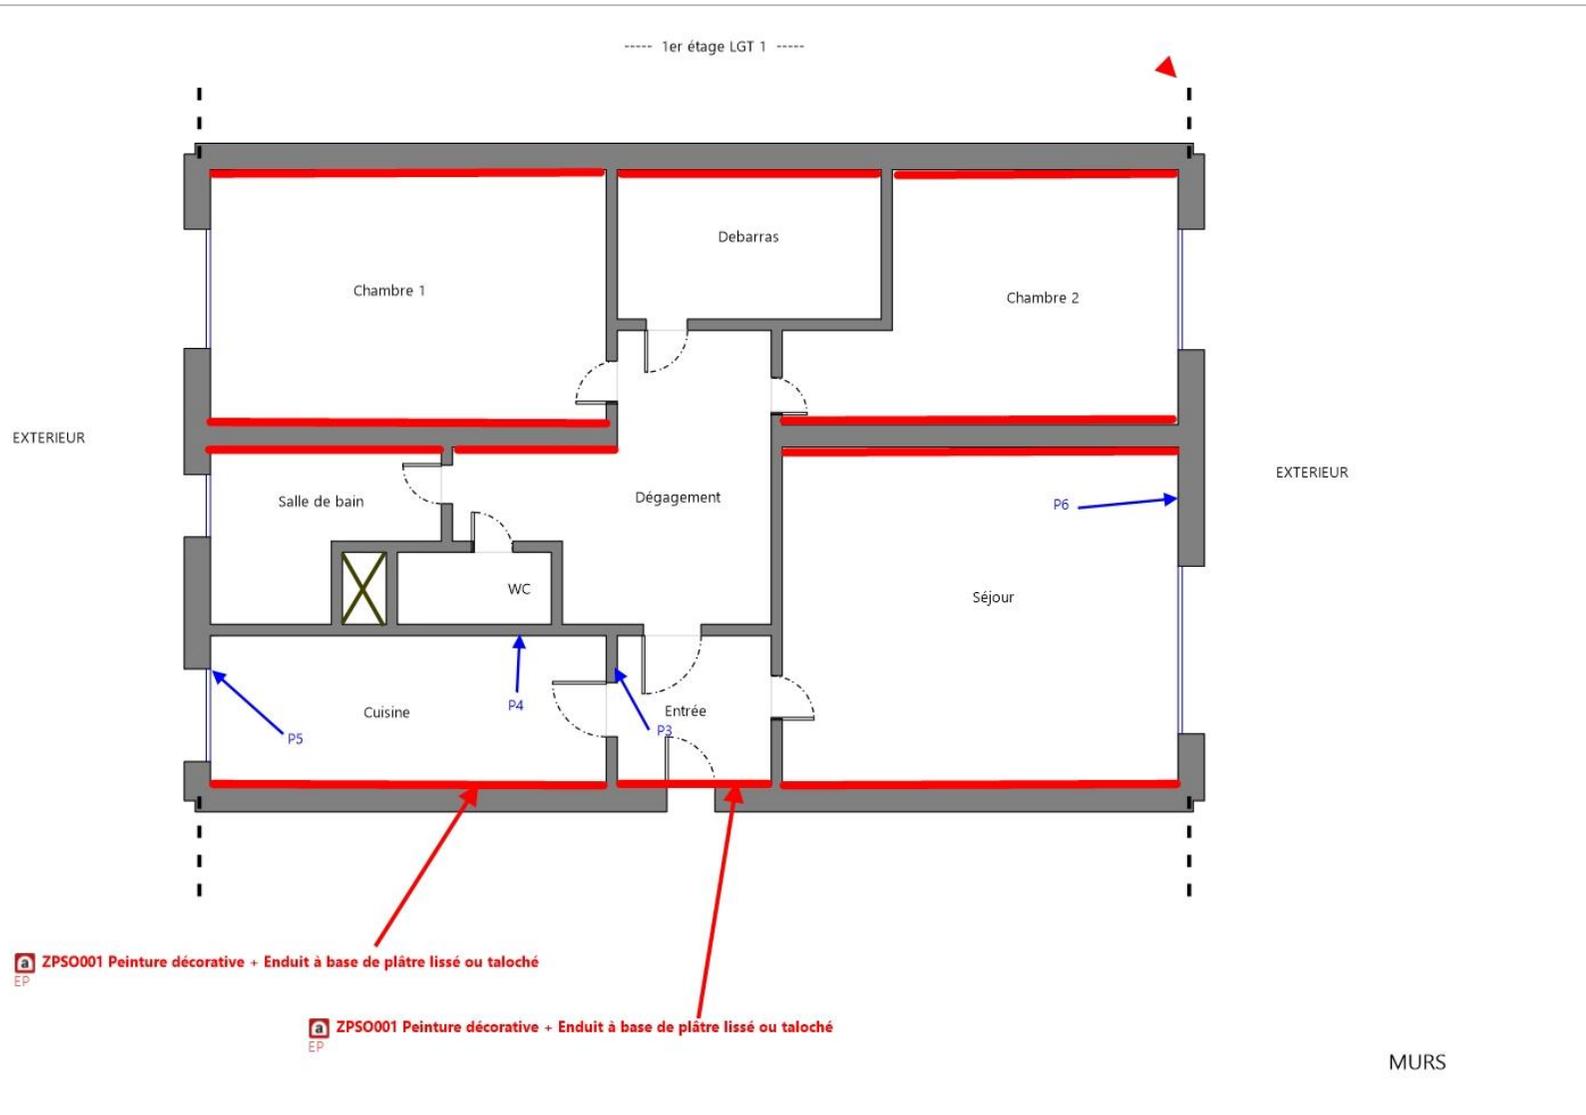
ZPSO	Niveau	Localisation	Zone	Description du prélèvement réalisé*
ZPSO001	1er étage LGT 1	Entrée; Cuisine; Dégagement; WC; Salle de bain; Chambre 1; Debarras; Chambre 2; Séjour	Mur de refend	Analyse : P001 - Matériau de type système d'enduit peinture (beige) ; matériau semi-dur de type plâtre (blanc) ; matériau dur de type mortier, béton, chape (beige) en traces (Présence d'amiante) Analyse : P002 - Matériau de type système d'enduit peinture (beige) ; matériau semi-dur de type plâtre (blanc) (Absence d'amiante)
ZPSO004	1er étage LGT 1	Entrée; Dégagement; Chambre 1; Debarras; Chambre 2; Séjour	Sol	Analyse : P007 - Phase 1 Matériau souple de type revêtement de sol (fibreuse) (marron) (Absence d'amiante) - Phase 2 Matériau semi-dur de type dalle de sol (beige) (Absence d'amiante) - Phase 3 Matériau de type colle (jaune) ; matériau de type colle bitumineux (noir) (Présence d'amiante) Analyse : P008 - Phase 1 Matériau souple de type revêtement de sol (fibreuse) (marron) (Absence d'amiante) - Phase 2 Matériau semi-dur de type dalle de sol (beige) (Absence d'amiante) - Phase 3 Matériau de type colle (jaune) ; matériau de type colle bitumineux (noir) ; matériau dur de type mortier, béton, chape (gris) (Présence d'amiante)

ZPSO005	1er étage LGT 1	Cuisine; WC; Salle de bain	Sol	Analyse : P009 - Phase 1 Matériau souple de type revêtement de sol (fibreuse) (gris) (Absence d'amiante) - Phase 2 Matériau semi-dur de type dalle de sol (beige) (Absence d'amiante) - Phase 3 Matériau de type colle (jaune) ; matériau de type colle bitumineux (noir) ; matériau dur de type mortier, béton, chape (gris) (Présence d'amiante) Analyse : P010 - Phase 1 Matériau souple de type revêtement de sol (fibreuse) (gris) (Absence d'amiante) - Phase 2 Matériau semi-dur de type dalle de sol (beige) (Absence d'amiante) - Phase 3 Matériau de type colle (jaune) ; matériau semi-dur de type agrégé (rose) ; matériau de type colle bitumineux (noir) ; matériau semi-dur (blanc) (Présence d'amiante)
