Rapport de Repérage des matériaux et produits contenant de l'amiante avant réalisation de travaux dans un immeuble bâti

Numéro de dossier : MA2501003867
Rapport édité le : 21/01/2025

27 Rue Jean Cocteau (37LA00102)
77460 Souppes-sur-Loing
Bat. 27; Etage 01; Porte 2

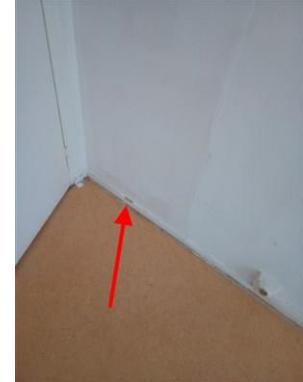
Chambre 1	Discontinue	4	Boiserie Portes et Plinthes	Oui 1er étage Porte 2 - Chambre 1 : Boiserie Portes et Plinthes	<u>Identifiant:</u> ZPSO008 <u>Réf. échantillon:</u> MA2501003867/P013 <u>Réf. laboratoire:</u> 25RB001153-013 <u>Description:</u> Peinture décorative (pailletées, gouttelettes, ...) <u>Composant de la construction:</u> 3 - Parois verticales intérieures - Revêtements de murs, poteaux, cloisons, gaines, coffres <u>Partie à sonder:</u> Peinture décorative (pailletées, gouttelettes, ...) <u>Justificatif:</u> Après analyse en laboratoire	<u>Analyse:</u> P013 <u>Partie analysée par le laboratoire:</u> - Phase 2 Matériau de type système d'enduit peinture (blanc) ; matériau semi-dur fibreux de type bois, copeaux (beige) Absence d'amiante
