Rapport de Repérage des matériaux et produits contenant de l'amiante avant réalisation de travaux dans un immeuble bâti

Numéro de dossier : MA2501003900
Rapport édité le : 23/01/2025

27 Rue Jean Cocteau (37LA00201)
77460 Souppes-sur-Loing
Bat. 27; Etage 02; Porte 1

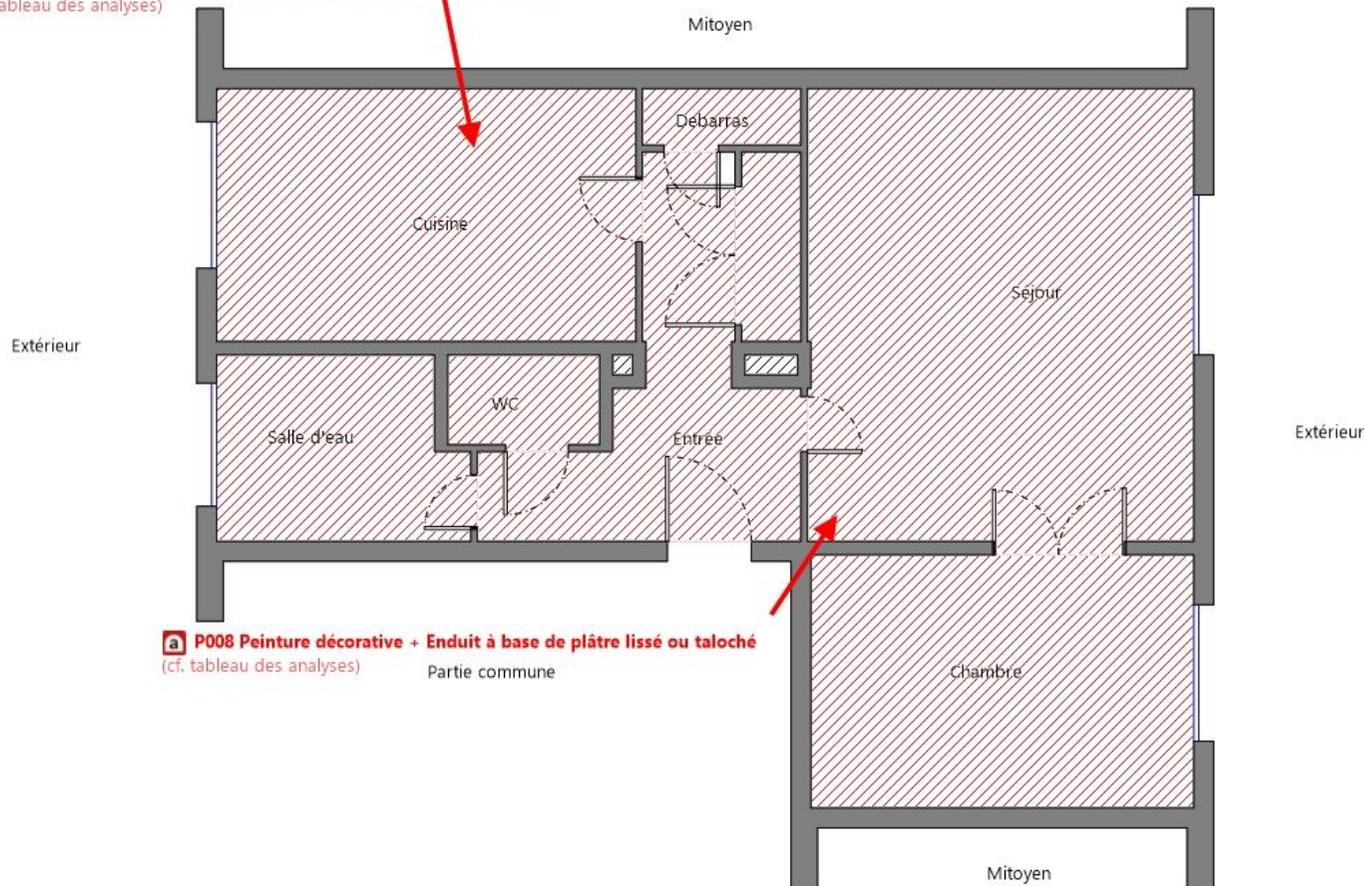
a P007 Peinture décorative + Enduit à base de plâtre lissé ou taloché
 (cf. tableau des analyses)

a P008 Peinture décorative + Enduit à base de plâtre lissé ou taloché
 (cf. tableau des analyses)

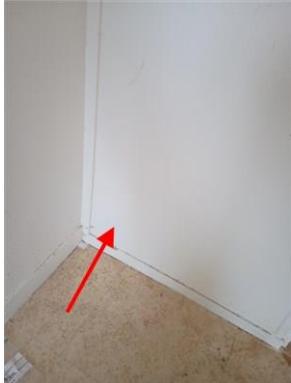
Cuisine	Discontinue	4	Cloison	Oui 2ème étage Porte 1 - Cuisine : Cloison	<p><u>Identifiant:</u> ZPSO001</p> <p><u>Echantillon:</u> MA2501003900/P001, réf. labo.: 25RB001154-001 MA2501003900/P002, réf. labo.: 25RB001154-002</p> <p><u>Description:</u> Couche1: Peinture décorative (pailletées, gouttelettes, ...) + Couche2: Enduit à base de plâtre lissé ou taloché</p> <p><u>Composant de la construction:</u> 3 - Parois verticales intérieures - Revêtements de murs, poteaux, cloisons, gaines, coffres + 3 - Parois verticales intérieures - Murs et cloisons maçonnés</p> <p><u>Partie à sonder:</u> Couche1: Peinture décorative (pailletées, gouttelettes, ...) + Couche2: Enduit à base de plâtre lissé ou taloché</p> <p><u>Quantité estimée:</u> 6 m2</p> <p><u>Justificatif:</u> Après analyse en laboratoire</p>	<p><u>Analyse:</u> P001</p> <p><u>Partie analysée par le laboratoire:</u> - Phase 2 Matériau de type maillage de fibres et liant (blanc) ; matériau de type système d'enduit peinture (blanc) ; matériau semi-dur (granulaire) (blanc) Présence d'amiante</p>

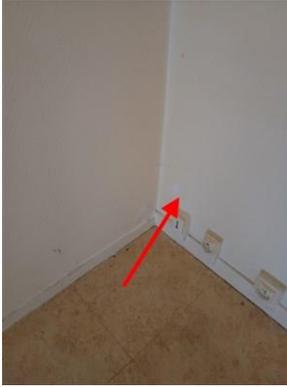
Debarras	Discontinue	5	Cloison	Sondage et extension de la ZPSO du ou des échantillon(s) : P001, P002	<p><u>Identifiant:</u> ZPSO001 <u>Echantillon:</u> MA2501003900/P001, réf. labo.: 25RB001154-001 MA2501003900/P002, réf. labo.: 25RB001154-002 <u>Description:</u> Couche1: Peinture décorative (pailletées, gouttelettes, ...) + Couche2: Enduit à base de plâtre lissé ou taloché <u>Composant de la construction:</u> 3 - Parois verticales intérieures - Revêtements de murs, poteaux, cloisons, gaines, coffres + 3 - Parois verticales intérieures - Murs et cloisons maçonnés <u>Partie à sonder:</u> Couche1: Peinture décorative (pailletées, gouttelettes, ...) + Couche2: Enduit à base de plâtre lissé ou taloché <u>Quantité estimée:</u> 7 m2 <u>Justificatif:</u> Après analyse en laboratoire</p>	<p><u>Analyse:</u> P001, P002</p>	Idem photo : P001; P002
Séjour	Discontinue	6	Cloison	Oui 2ème étage Porte 1 - Séjour : Cloison	<p><u>Identifiant:</u> ZPSO001 <u>Echantillon:</u> MA2501003900/P001, réf. labo.: 25RB001154-001 MA2501003900/P002, réf. labo.: 25RB001154-002 <u>Description:</u> Couche1: Peinture décorative (pailletées, gouttelettes, ...) + Couche2: Enduit à base de plâtre lissé ou taloché <u>Composant de la construction:</u> 3 - Parois verticales intérieures - Revêtements de murs, poteaux, cloisons, gaines, coffres + 3 - Parois verticales intérieures - Murs et cloisons maçonnés <u>Partie à sonder:</u> Couche1: Peinture décorative (pailletées, gouttelettes, ...) + Couche2: Enduit à base de plâtre lissé ou taloché <u>Quantité estimée:</u> 10 m2 <u>Justificatif:</u> Après analyse en laboratoire</p>	<p><u>Analyse:</u> P002 <u>Partie analysée par le laboratoire:</u> - Phase 2 Matériau de type peinture (beige) ; matériau de type maillage de fibres et liant (blanc) ; matériau de type système d'enduit peinture (blanc) ; matériau semi-dur (fibreuse) (blanc) ; matériau semi-dur (gris) Présence d'amiante</p>

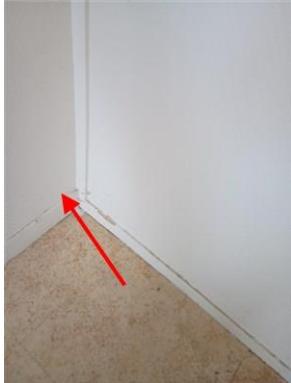
WC	Discontinue	3	Mur de refend	Sondage et extension de la ZPSO du ou des échantillon(s) : P003, P004	<p>Identifiant: ZPSO002 Echantillon: MA2501003900/P003, réf. labo.: 25RB001154-003 MA2501003900/P004, réf. labo.: 25RB001154-004 Description: Couche1: Peinture décorative (pailletées, gouttelettes, ...) + Couche2: Enduit à base de plâtre lissé ou taloché Composant de la construction: 3 - Parois verticales intérieures - Revêtements de murs, poteaux, cloisons, gaines, coffres + 3 - Parois verticales intérieures - Murs et cloisons maçonnés Partie à sonder: Couche1: Peinture décorative (pailletées, gouttelettes, ...) + Couche2: Enduit à base de plâtre lissé ou taloché Justificatif: Après analyse en laboratoire</p>	<p>Analyse: P003, P004</p>	Idem photo : P003; P004
Cuisine	Discontinue	4	Mur de refend	Oui 2ème étage Porte 1 - Cuisine : Mur de refend	<p>Identifiant: ZPSO002 Echantillon: MA2501003900/P003, réf. labo.: 25RB001154-003 MA2501003900/P004, réf. labo.: 25RB001154-004 Description: Couche1: Peinture décorative (pailletées, gouttelettes, ...) + Couche2: Enduit à base de plâtre lissé ou taloché Composant de la construction: 3 - Parois verticales intérieures - Revêtements de murs, poteaux, cloisons, gaines, coffres + 3 - Parois verticales intérieures - Murs et cloisons maçonnés Partie à sonder: Couche1: Peinture décorative (pailletées, gouttelettes, ...) + Couche2: Enduit à base de plâtre lissé ou taloché Justificatif: Après analyse en laboratoire</p>	<p>Analyse: P003 Partie analysée par le laboratoire: - Phase 2 Matériau de type maillage de fibres et liant (blanc) ; matériau de type système d'enduit peinture (blanc) ; matériau semi-dur de type plâtre (blanc) en traces ; matériau semi-dur fibreux de type bois, copeaux (marron) Absence d'amiante</p>

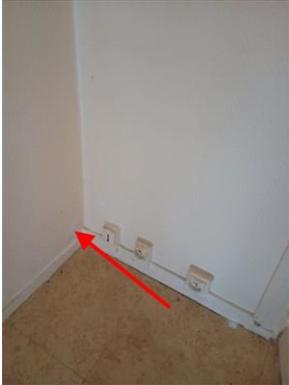
Séjour	Discontinue	6	Mur de refend	Oui 2ème étage Porte 1 - Séjour : Mur de refend	<p><u>Identifiant:</u> ZPSO002 <u>Echantillon:</u> MA2501003900/P003, réf. labo.: 25RB001154-003 MA2501003900/P004, réf. labo.: 25RB001154-004 <u>Description:</u> Couche1: Peinture décorative (pailletées, gouttelettes, ...) + Couche2: Enduit à base de plâtre lissé ou taloché <u>Composant de la construction:</u> 3 - Parois verticales intérieures - Revêtements de murs, poteaux, cloisons, gaines, coffres + 3 - Parois verticales intérieures - Murs et cloisons maçonnés <u>Partie à sonder:</u> Couche1: Peinture décorative (pailletées, gouttelettes, ...) + Couche2: Enduit à base de plâtre lissé ou taloché <u>Justificatif:</u> Après analyse en laboratoire</p>	<p><u>Analyse:</u> P004 <u>Partie analysée par le laboratoire:</u> - Phase 2 Matériau de type maillage de fibres et liant (beige) ; matériau de type système d'enduit peinture (blanc) ; matériau semi-dur (fibreuse) (blanc) Absence d'amiante</p>

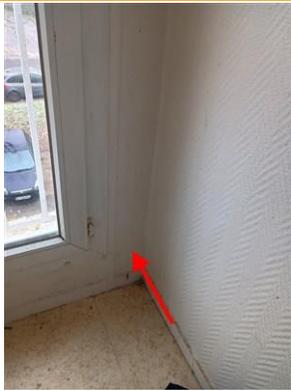
Cuisine	Discontinue	2	Mur donnant sur extérieur	Oui 2ème étage Porte 1 - Cuisine : Mur donnant sur extérieur	<p><u>Identifiant:</u> ZPSO003 <u>Echantillon:</u> MA2501003900/P005, réf. labo.: 25RB001154-005 MA2501003900/P006, réf. labo.: 25RB001154-006 <u>Description:</u> Couche1: Peinture décorative (pailletées, gouttelettes, ...) + Couche2: Enduit à base de plâtre lissé ou taloché <u>Composant de la construction:</u> 3 - Parois verticales intérieures - Revêtements de murs, poteaux, cloisons, gaines, coffres + 3 - Parois verticales intérieures - Murs et cloisons maçonnés <u>Partie à sonder:</u> Couche1: Peinture décorative (pailletées, gouttelettes, ...) + Couche2: Enduit à base de plâtre lissé ou taloché <u>Justificatif:</u> Après analyse en laboratoire</p>	<p><u>Analyse:</u> P005 <u>Partie analysée par le laboratoire:</u> - Phase 2 Matériau de type maillage de fibres et liant (blanc) ; matériau de type système d'enduit peinture (blanc) ; matériau semi-dur (granulaire) (gris) Absence d'amiante</p>

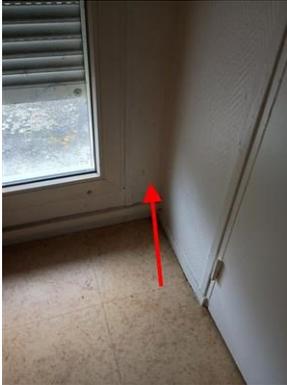
Séjour	Discontinue	3	Mur donnant sur extérieur	Oui 2ème étage Porte 1 - Séjour : Mur donnant sur extérieur	<p><u>Identifiant:</u> ZPSO003 <u>Echantillon:</u> MA2501003900/P005, réf. labo.: 25RB001154-005 MA2501003900/P006, réf. labo.: 25RB001154-006 <u>Description:</u> Couche1: Peinture décorative (paillonnées, gouttelettes, ...) + Couche2: Enduit à base de plâtre lissé ou taloché <u>Composant de la construction:</u> 3 - Parois verticales intérieures - Revêtements de murs, poteaux, cloisons, gaines, coffres + 3 - Parois verticales intérieures - Murs et cloisons maçonnés <u>Partie à sonder:</u> Couche1: Peinture décorative (paillonnées, gouttelettes, ...) + Couche2: Enduit à base de plâtre lissé ou taloché <u>Justificatif:</u> Après analyse en laboratoire</p>	<p><u>Analyse:</u> P006 <u>Partie analysée par le laboratoire:</u> - Phase 2 Matériau de type maillage de fibres et liant (blanc) ; matériau de type système d'enduit peinture (blanc) ; matériau semi-dur (gris) en traces Absence d'amiante</p>

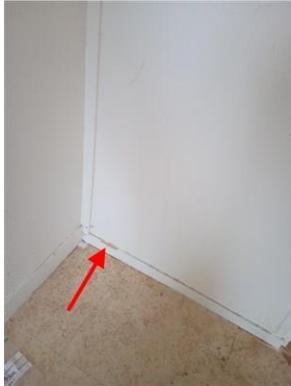
Cuisine	Discontinue	4	Boiserie Porte et Plinthes	Oui 2ème étage Porte 1 - Cuisine : Boiserie Porte et Plinthes	<p><u>Identifiant:</u> ZPSO007 <u>Réf. échantillon:</u> MA2501003900/P012 <u>Réf. laboratoire:</u> 25RB001154-012 <u>Description:</u> Peinture décorative (pailletées, gouttelettes, ...) <u>Composant de la construction:</u> 3 - Parois verticales intérieures - Revêtements de murs, poteaux, cloisons, gaines, coffres <u>Partie à sonder:</u> Peinture décorative (pailletées, gouttelettes, ...) <u>Justificatif:</u> Après analyse en laboratoire</p>	<p><u>Analyse:</u> P012 <u>Partie analysée par le laboratoire:</u> - Phase 2 Matériau de type système d'enduit peinture (blanc) ; matériau semi-dur fibreux de type bois, copeaux (marron) ; matériau (pulvérulent) (noir) Absence d'amiante</p>

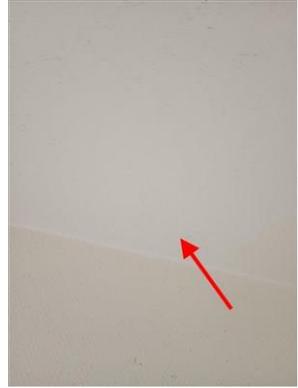
Cuisine	Discontinue	4	Plafond	Oui 2ème étage Porte 1 - Cuisine : Plafond	<p><u>Identifiant:</u> ZPSO004</p> <p><u>Echantillon:</u> MA2501003900/P007, réf. labo.: 25RB001154-007 MA2501003900/P008, réf. labo.: 25RB001154-008</p> <p><u>Description:</u> Couche1: Peinture décorative (pailletées, gouttelettes...) + Couche2: Enduit à base de plâtre lissé ou taloché</p> <p><u>Composant de la construction:</u> 4 - Plafonds et faux plafonds - Plafonds</p> <p><u>Partie à sonder:</u> Couche1: Peinture décorative (pailletées, gouttelettes...) + Couche2: Enduit à base de plâtre lissé ou taloché</p> <p><u>Quantité estimée:</u> 9 m2</p> <p><u>Justificatif:</u> Après analyse en laboratoire</p>	<p><u>Analyse:</u> P007</p> <p><u>Partie analysée par le laboratoire:</u> - Phase 2 Matériau de type système d'enduit peinture (blanc) ; matériau semi-dur (fibreux) (blanc) Présence d'amiante</p>

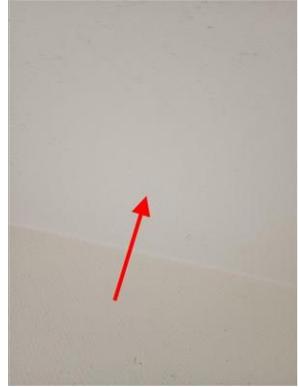
Debarras	Discontinue	5	Plafond	Sondage et extension de la ZPSO du ou des échantillon(s) : P007, P008	<p><u>Identifiant:</u> ZPSO004 <u>Echantillon:</u> MA2501003900/P007, réf. labo.: 25RB001154-007 MA2501003900/P008, réf. labo.: 25RB001154-008 <u>Description:</u> Couche1: Peinture décorative (pailletées, gouttelettes...) + Couche2: Enduit à base de plâtre lissé ou taloché <u>Composant de la construction:</u> 4 - Plafonds et faux plafonds - Plafonds <u>Partie à sonder:</u> Couche1: Peinture décorative (pailletées, gouttelettes...) + Couche2: Enduit à base de plâtre lissé ou taloché <u>Quantité estimée:</u> 1 m2 <u>Justificatif:</u> Après analyse en laboratoire</p>	<p><u>Analyse:</u> P007, P008</p>	Idem photo : P007; P008
Séjour	Discontinue	6	Plafond	Oui 2ème étage Porte 1 - Séjour : Plafond	<p><u>Identifiant:</u> ZPSO004 <u>Echantillon:</u> MA2501003900/P007, réf. labo.: 25RB001154-007 MA2501003900/P008, réf. labo.: 25RB001154-008 <u>Description:</u> Couche1: Peinture décorative (pailletées, gouttelettes...) + Couche2: Enduit à base de plâtre lissé ou taloché <u>Composant de la construction:</u> 4 - Plafonds et faux plafonds - Plafonds <u>Partie à sonder:</u> Couche1: Peinture décorative (pailletées, gouttelettes...) + Couche2: Enduit à base de plâtre lissé ou taloché <u>Quantité estimée:</u> 17 m2 <u>Justificatif:</u> Après analyse en laboratoire</p>	<p><u>Analyse:</u> P008 <u>Partie analysée par le laboratoire:</u> - Phase 2 Matériau de type système d'enduit peinture (beige) ; matériau semi-dur (fibreux) (blanc) Présence d'amiante</p>

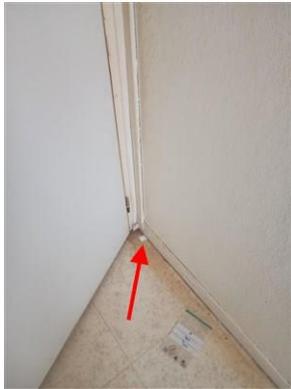
Localisation	Continuité / Discontinuité	n° de sondage	Zone	Prélèvement effectué / Sondage et extension	Echantillon	Analyse	Photo
Entrée	Discontinue	1	Sol	Sondage et extension de la ZPSO du ou des échantillon(s) : P009, P010	<u>Identifiant:</u> ZPSO005 <u>Echantillon:</u> MA2501003900/P009, réf. labo.: 25RB001154-009 MA2501003900/P010, réf. labo.: 25RB001154-010 <u>Description:</u> Couche1: Revêtement de sol sportif + Couche2: Colle non bitumineuse + Couche3: Colle bitumineuse + Couche4: Ragréage <u>Composant de la construction:</u> 5 - Planchers et planchers techniques - Revêtements de sols <u>Partie à sonder:</u> Couche1: Revêtement de sol sportif + Couche2: Colle non bitumineuse + Couche3: Colle bitumineuse + Couche4: Ragréage <u>Quantité estimée:</u> 7 m2 <u>Justificatif:</u> Après analyse en laboratoire	<u>Analyse:</u> P009, P010	Idem photo : P009; P010
Salle d'eau	Discontinue	2	Sol	Oui 2ème étage Porte 1 - Salle d'eau : Sol	<u>Identifiant:</u> ZPSO005 <u>Echantillon:</u> MA2501003900/P009, réf. labo.: 25RB001154-009 MA2501003900/P010, réf. labo.: 25RB001154-010 <u>Description:</u> Couche1: Revêtement de sol sportif + Couche2: Colle non bitumineuse + Couche3: Colle bitumineuse + Couche4: Ragréage <u>Composant de la construction:</u> 5 - Planchers et planchers techniques - Revêtements de sols <u>Partie à sonder:</u> Couche1: Revêtement de sol sportif + Couche2: Colle non bitumineuse + Couche3: Colle bitumineuse + Couche4: Ragréage <u>Quantité estimée:</u> 5 m2 <u>Justificatif:</u> Après analyse en laboratoire	<u>Analyse:</u> P009 <u>Partie analysée par le laboratoire:</u> - Phase 2 Matériau souple de type revêtement de sol (fibreux) (beige) Absence d'amiante - Phase 3 Matériau de type colle (jaune) ; matériau de type système d'enduit peinture (blanc) ; matériau semi-dur de type ragréage (rose) ; matériau de type colle (fibreux) (bitumineux) (noir) Présence d'amiante - Phase 4 Matériau semi-dur de type dalle de sol (noir) ; matériau de type colle (jaune) Présence d'amiante

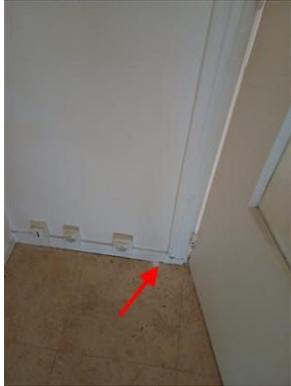
Séjour	Discontinue	5	Sol	Oui 2ème étage Porte 1 - Séjour : Sol	<p><u>Identifiant:</u> ZPSO005</p> <p><u>Echantillon:</u> MA2501003900/P009, réf. labo.: 25RB001154-009 MA2501003900/P010, réf. labo.: 25RB001154-010</p> <p><u>Description:</u> Couche1: Revêtement de sol sportif + Couche2: Colle non bitumineuse + Couche3: Colle bitumineuse + Couche4: Ragréage</p> <p><u>Composant de la construction:</u> 5 - Planchers et planchers techniques - Revêtements de sols</p> <p><u>Partie à sonder:</u> Couche1: Revêtement de sol sportif + Couche2: Colle non bitumineuse + Couche3: Colle bitumineuse + Couche4: Ragréage</p> <p><u>Quantité estimée:</u> 17 m2</p> <p><u>Justificatif:</u> Après analyse en laboratoire</p>	<p><u>Analyse:</u> P010</p> <p><u>Partie analysée par le laboratoire:</u> - Phase 2 Matériau souple de type revêtement de sol (fibreux) (beige) Absence d'amiante - Phase 3 Matériau de type colle (fibreux) (bitumineux) (noir) ; matériau de type système d'enduit peinture (blanc) ; matériau semi-dur de type ragréage (rose) Présence d'amiante - Phase 4 Matériau semi-dur de type dalle de sol (noir) Présence d'amiante</p>

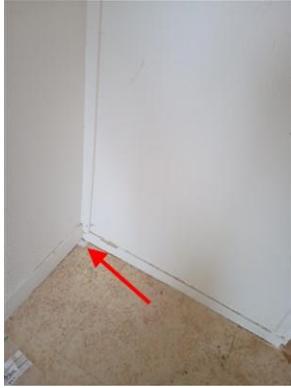
Localisation	Continuité / Discontinuité	n° de sondage	Zone	Prélèvement effectué / Sondage et extension	Echantillon	Analyse	Photo
Cuisine	Continue	1	Sol	Oui 2ème étage Porte 1 - Cuisine : Sol	<u>Identifiant:</u> ZPSO006 <u>Réf. échantillon:</u> MA2501003900/P011 <u>Réf. laboratoire:</u> 25RB001154-011 <u>Description:</u> Couche1: Revêtement souples + Couche2: Colle non bitumineuse + Couche3: Ragréage <u>Composant de la construction:</u> 5 - Planchers et planchers techniques - Revêtements de sols <u>Partie à sonder:</u> Couche1: Revêtement souples + Couche2: Colle non bitumineuse + Couche3: Ragréage <u>Quantité estimée:</u> 9 m2 <u>Justificatif:</u> Après analyse en laboratoire	<u>Analyse:</u> P011 <u>Partie analysée par le laboratoire:</u> - Phase 2 Matériau souple de type revêtement de sol (fibreux) (beige) Absence d'amiante - Phase 3 Matériau souple de type revêtement de sol (fibreux) (beige) en traces ; matériau de type colle (jaune) ; matériau de type système d'enduit peinture (blanc) ; matériau semi-dur de type ragréage (rose) ; matériau (pulvérulent) (noir) en traces Présence d'amiante
