Rapport de Repérage des matériaux et produits contenant de l'amiante avant réalisation de travaux dans un immeuble bâti

Numéro de dossier : MA2501004260
Rapport édité le : 23/01/2025

8 Rue Jean Cocteau (37LAJ0302)
77460 Souppes-sur-Loing
Bat. N/A; Etage 03; Porte 2

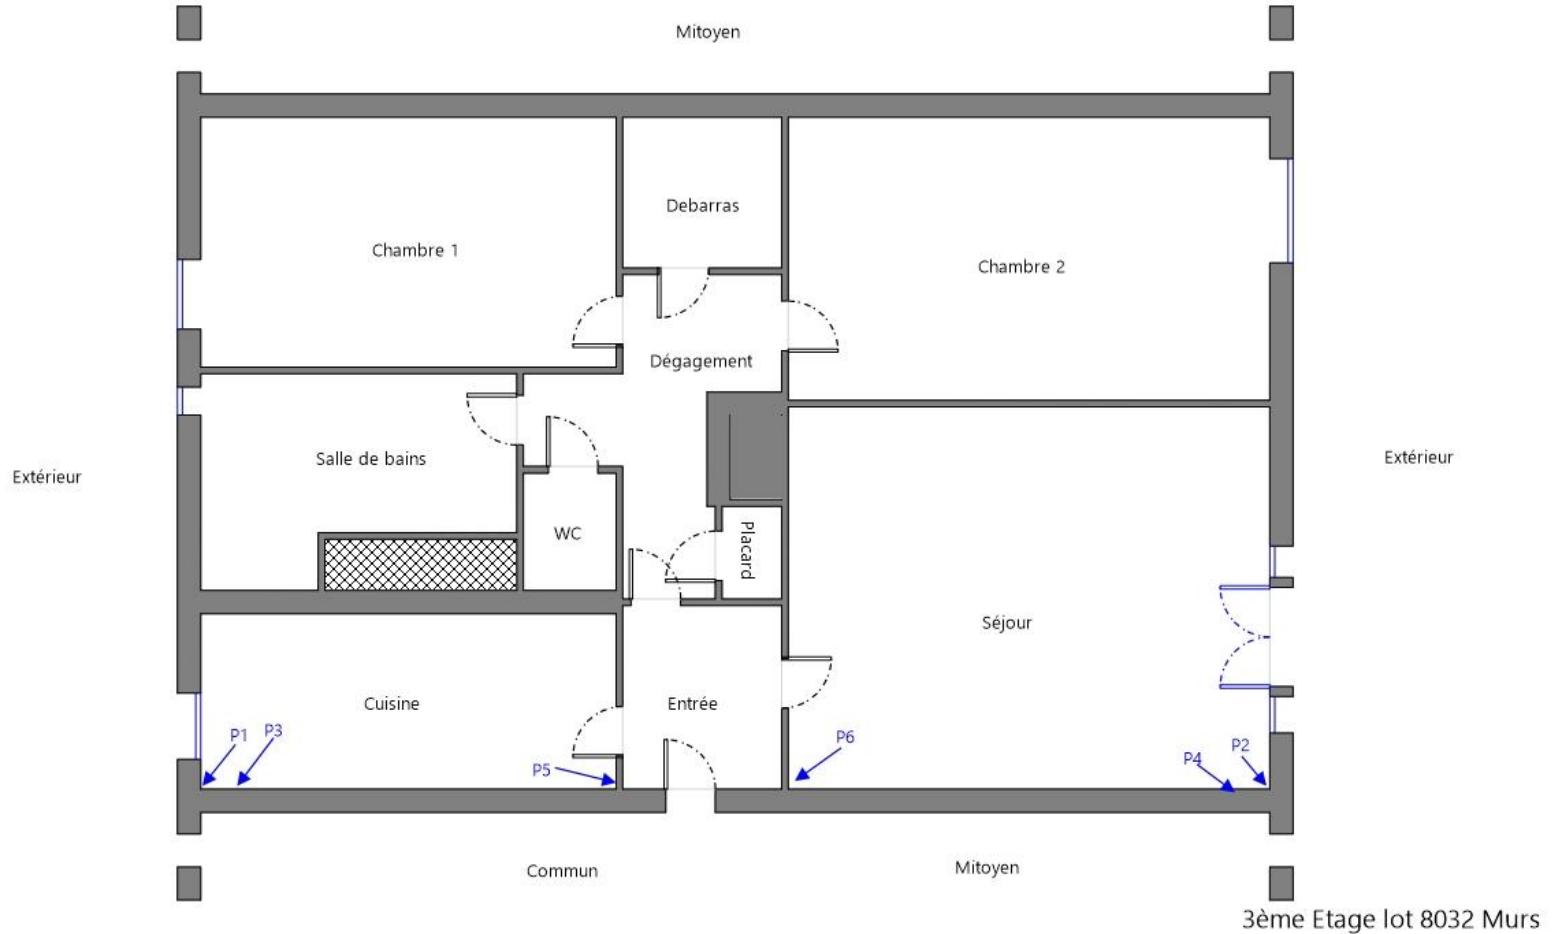
Planche de repérage des matériaux et produits amiantés	
Affaire	MA2501004260
Opération	CORE timothe
Site	8 Rue Jean Cocteau (37LAJ0302) 77460 Soupes-sur-Loing
Date de réalisation	23/01/2025
Matériaux et produits contenant de l'amiante

ZPSO	Niveau	Localisation	Zone	Description du prélèvement réalisé	Estimatif des quantités
ZPSO006	3ème étage Porte 8032	Entrée; Chambre 1; Débarras; Chambre 2; Séjour; Placard; Dégagement	Sol	<p>Analyse : P010</p> <ul style="list-style-type: none"> - Phase 2 Matériau souple de type revêtement de sol (fibreux) (marron) ; matériau de type colle (jaune) ; matériau de type peinture (blanc) (Absence d'amiante) - Phase 3 Matériau de type colle (fibreux) (bitumineux) (noir) (Présence d'amiante) - Phase 4 Matériau semi-dur de type dalle de sol (noir) (Présence d'amiante) 	53m2
ZPSO007	3ème étage Porte 8032	Cuisine; Salle de bains; WC	Sol	<p>Analyse : P011</p> <ul style="list-style-type: none"> - Phase 2 Matériau souple de type revêtement de sol (fibreux) (beige) (Absence d'amiante) - Phase 3 Matériau semi-dur de type ragréage (gris) ; matériau de type colle (fibreux) (bitumineux) (noir) (Présence d'amiante) - Phase 4 Matériau semi-dur de type dalle de sol (gris) (Absence d'amiante) 	16,3m2

Dans le cas où des matériaux contenant de l'amiante ont été repérés, il convient s'il a lieu de confier le désamiantage à une entreprise certifiée. Le repérage est conforme à la réglementation dans le cadre de cette mission. Toutefois, il n'est jamais possible d'être parfaitement exhaustif, dans la mesure où un sondage n'est représentatif qu'à l'endroit précis du support investigué. Il convient donc de rester toujours très vigilant lors des travaux quant à l'éventuelle mise à jour de matériaux suspects ce qui nécessitera un repérage complémentaire.
