Rapport de Repérage des matériaux et produits contenant de l'amiante avant réalisation de travaux dans un immeuble bâti

Numéro de dossier : MA2402031236
Rapport édité le : 18/03/2024

9 Rue Jean Cocteau (37lar0101)
 77460 Souppes-sur-Loing
 Bat. N/A, cage :AR; Etage 1; Porte 1

Réfection des sols, et de la peinture du logement.

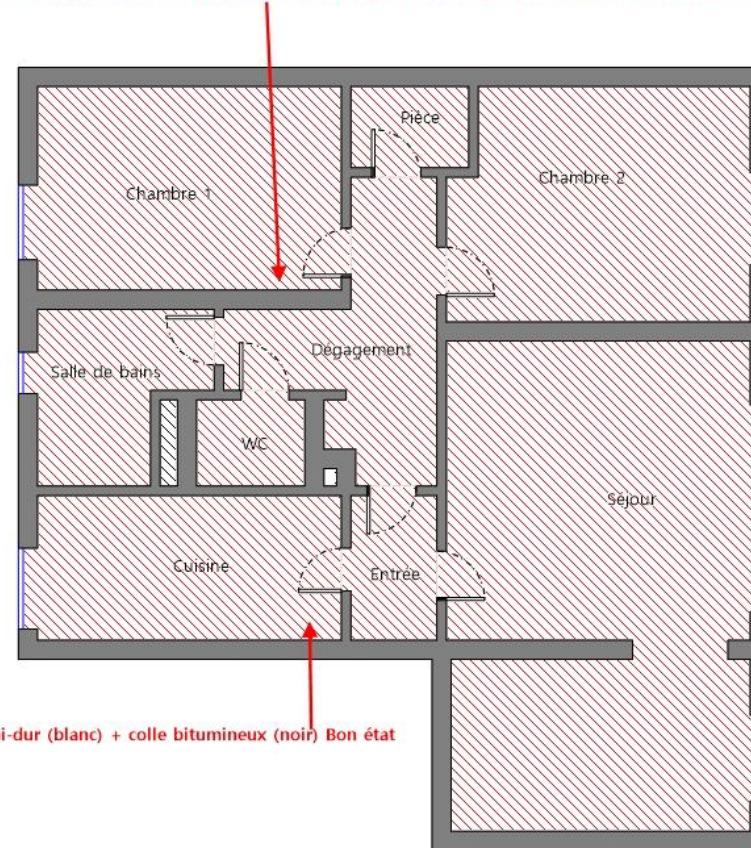
Sols

P011 Matériau (gris) + matériau souple (blanc) + revêtement de sol (beige) + dalle de sol bitumineux (noir) + colle noir + peinture (beige) Bon état
(cf. tableau des analyses)

P012 Colle (jaune) + ragréage (rose) + matériau semi-dur (blanc) + colle bitumineux (noir) Bon état
(cf. tableau des analyses)
