Rapport de mission de repérage des matériaux et produits listes A et B à intégrer au dossier technique «amiante»

PROGRAMME DTA_BAT1

33 BIS GAMBETTA

77220 GRETZ ARMAINVILLIERS

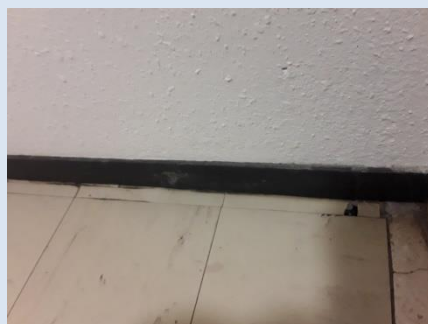
PRELEVEMENT : DTA_BAT1P002			
NOM DU CLIENT	NUMERO DU DOSSIER	PIECE OU LOCAL	
HABITAT 77-OPH DE SEINE ET MARNE	DTA_BAT1 14/11/2019	Palier 2 (R+2)	
ELEMENT	DESCRIPTIF DU LABORATOIRE	DATE DE PRELEVEMENT	NOM DE L'OPERATEUR
Dalle de sol	Colle bitumineuse noire + ragréage gris en faible quantité non séparable	14/11/2019	JULIEN Mickaël
LOCALISATION		RESULTAT	
Sol		Fr2:Amiante détecté (Chrysotile)

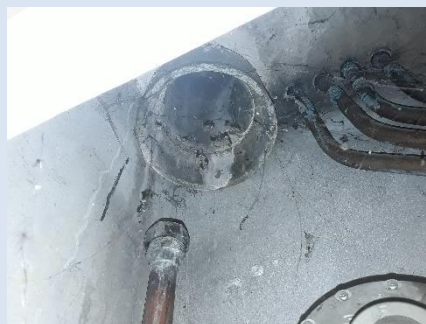
PRELEVEMENT : DTA_BAT1P004			
NOM DU CLIENT	NUMERO DU DOSSIER	PIECE OU LOCAL	
HABITAT 77-OPH DE SEINE ET MARNE	DTA_BAT1 14/11/2019	Toiture 1 (TOITURE)	
ELEMENT	DESCRIPTIF DU LABORATOIRE	DATE DE PRELEVEMENT	NOM DE L'OPERATEUR
Chapeau de conduit		14/11/2019	JULIEN Mickaël
LOCALISATION		RESULTAT	
Chapeau de conduits		Amiante détectée

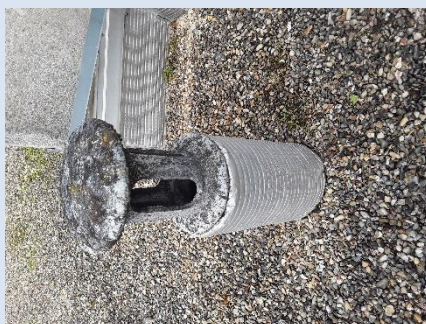
PRELEVEMENT : DTA_BAT1P005			
NOM DU CLIENT	NUMERO DU DOSSIER	PIECE OU LOCAL	
HABITAT 77-OPH DE SEINE ET MARNE	DTA_BAT1 14/11/2019	Toiture 1 (TOITURE)	
ELEMENT	DESCRIPTIF DU LABORATOIRE	DATE DE PRELEVEMENT	NOM DE L'OPERATEUR
Conduit Amiante ciment		14/11/2019	JULIEN Mickaël
LOCALISATION		RESULTAT	
Conduits		Amiante détectée

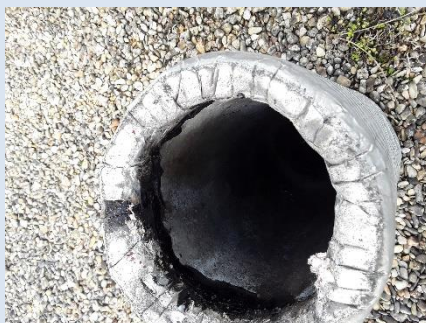
PRELEVEMENT : DTA_BAT1P006			
NOM DU CLIENT	NUMERO DU DOSSIER	PIECE OU LOCAL	
HABITAT 77-OPH DE SEINE ET MARNE	DTA_BAT1 14/11/2019	Extérieurs (NC)	
ELEMENT	DESCRIPTIF DU LABORATOIRE	DATE DE PRELEVEMENT	NOM DE L'OPERATEUR
Conduit Amiante ciment		14/11/2019	JULIEN Mickaël
LOCALISATION		RESULTAT	
Poteaux		Amiante détectée

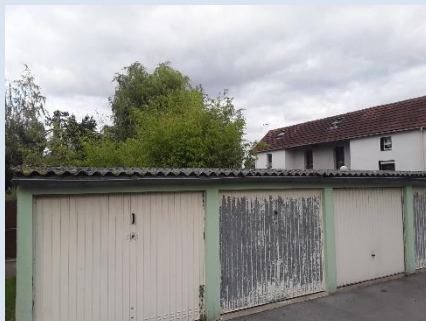
PRELEVEMENT : DTA_BAT1P007			
NOM DU CLIENT	NUMERO DU DOSSIER	PIECE OU LOCAL	
HABITAT 77-OPH DE SEINE ET MARNE	DTA_BAT1 14/11/2019	Garage 1 (NC)	
ELEMENT	DESCRIPTIF DU LABORATOIRE	DATE DE PRELEVEMENT	NOM DE L'OPERATEUR
Tôles ondulées		14/11/2019	JULIEN Mickaël
LOCALISATION		RESULTAT	
Toiture		Amiante détectée

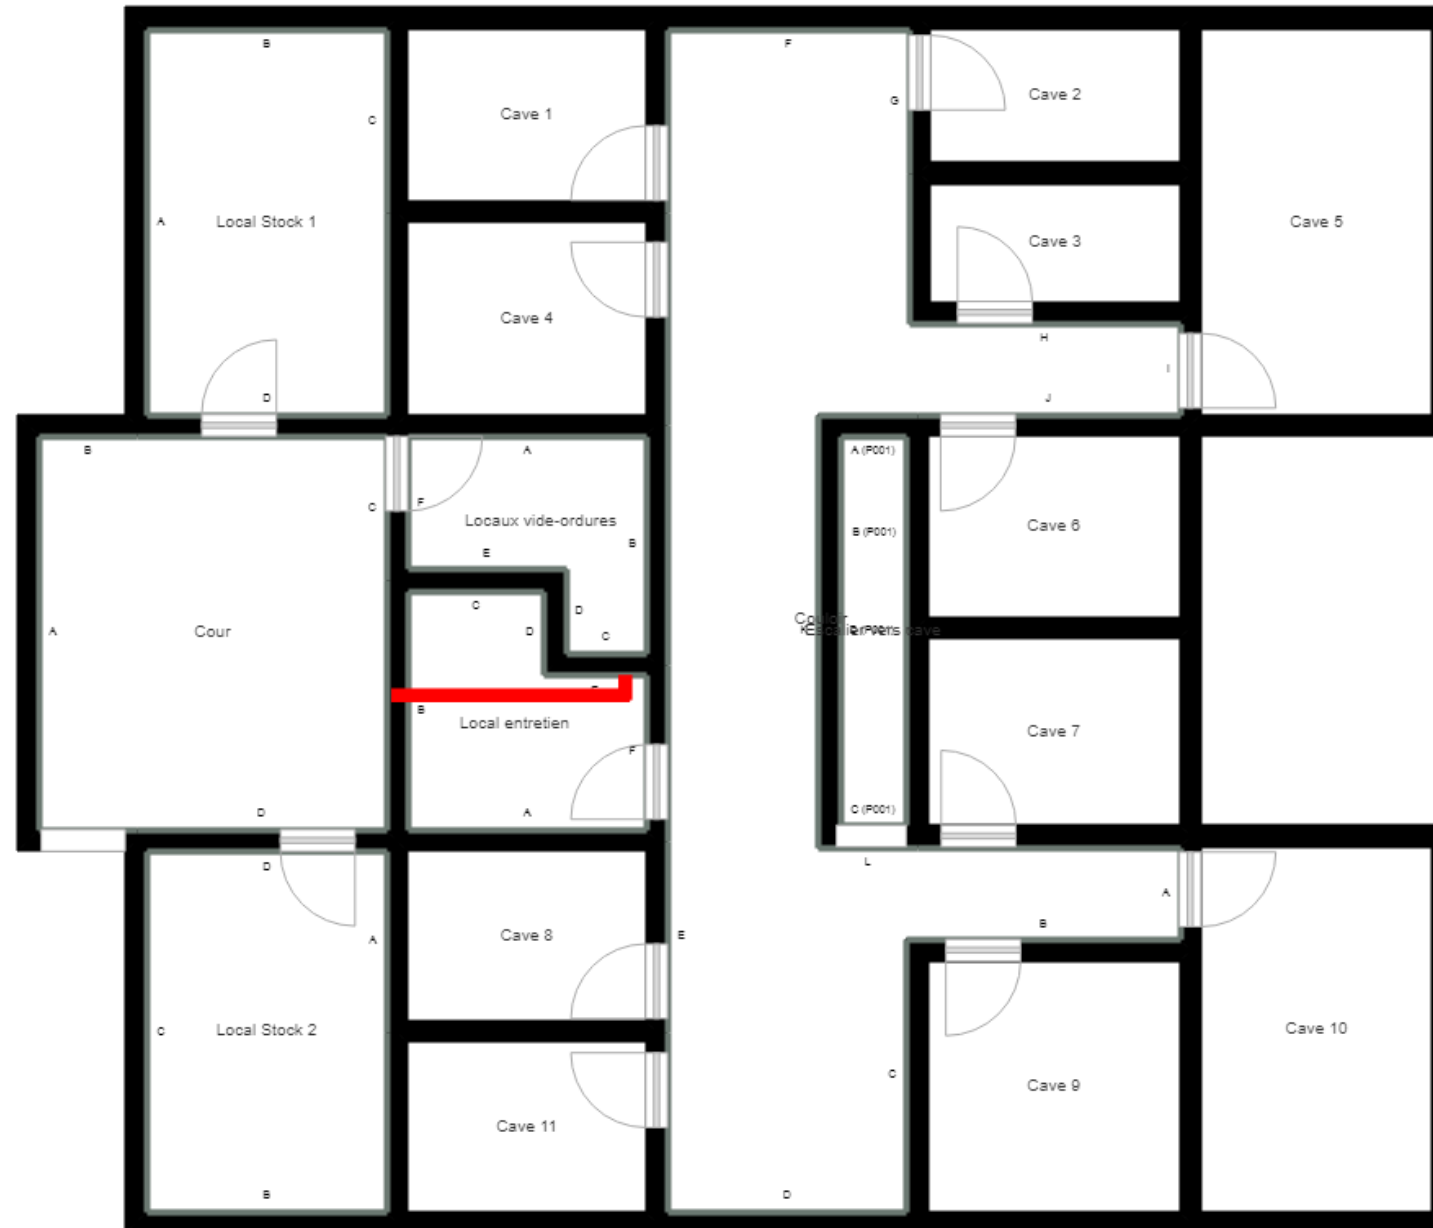
Conduit fibrociment
