Rapport de mission de repérage des matériaux et produits listes A et B à intégrer au dossier technique «amiante»

PROGRAMME DTA_BAT2

33 TER GAMBETTA

77220 GRETZ ARMAINVILLIERS

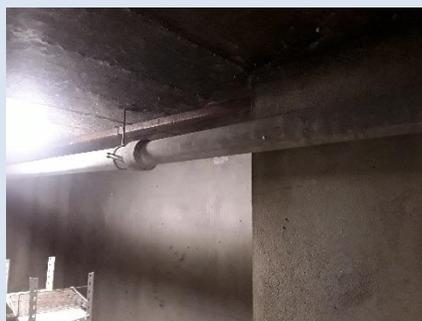
| PRELEVEMENT : DTA_BAT2P001 | | | |

| PRELEVEMENT : DTA_BAT2P001 | | | |
|---|---|---|---|
| Sol | | Fr1:Amiante détecté (Chrysotile) | |

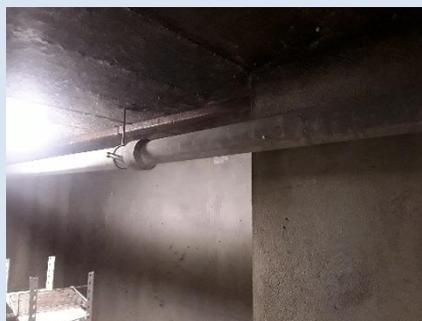
| PRELEVEMENT : DTA_BAT2P001 | | | |

| PRELEVEMENT : DTA_BAT2P001 | | | |
|---|--|---|---|
| Sol | | Fr2:Amiante non détecté | |

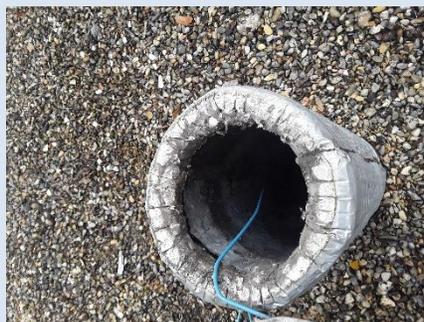
| PRELEVEMENT : DTA_BAT2P006 | | | |

| PRELEVEMENT : DTA_BAT2P005 | | | |
|---|---|---|---|
| Conduits | | Amiante détectée | |

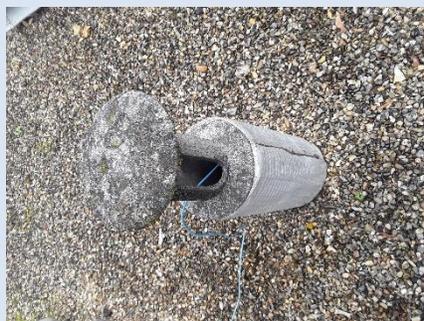
| PRELEVEMENT : DTA_BAT2P007 | | | |

| PRELEVEMENT : DTA_BAT2P006 | | | |
|---|---|---|---|
| Chapeau de conduits | | Amiante détectée | |

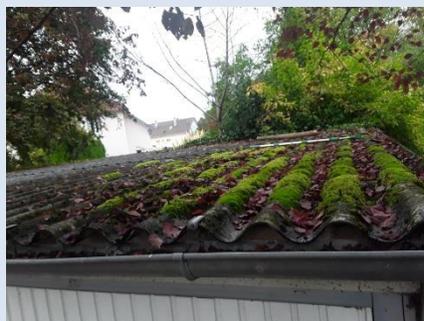
| PRELEVEMENT : DTA_BAT2P008 | | | |
|---|---|---|---|
| Toiture | | Amiante détectée | |

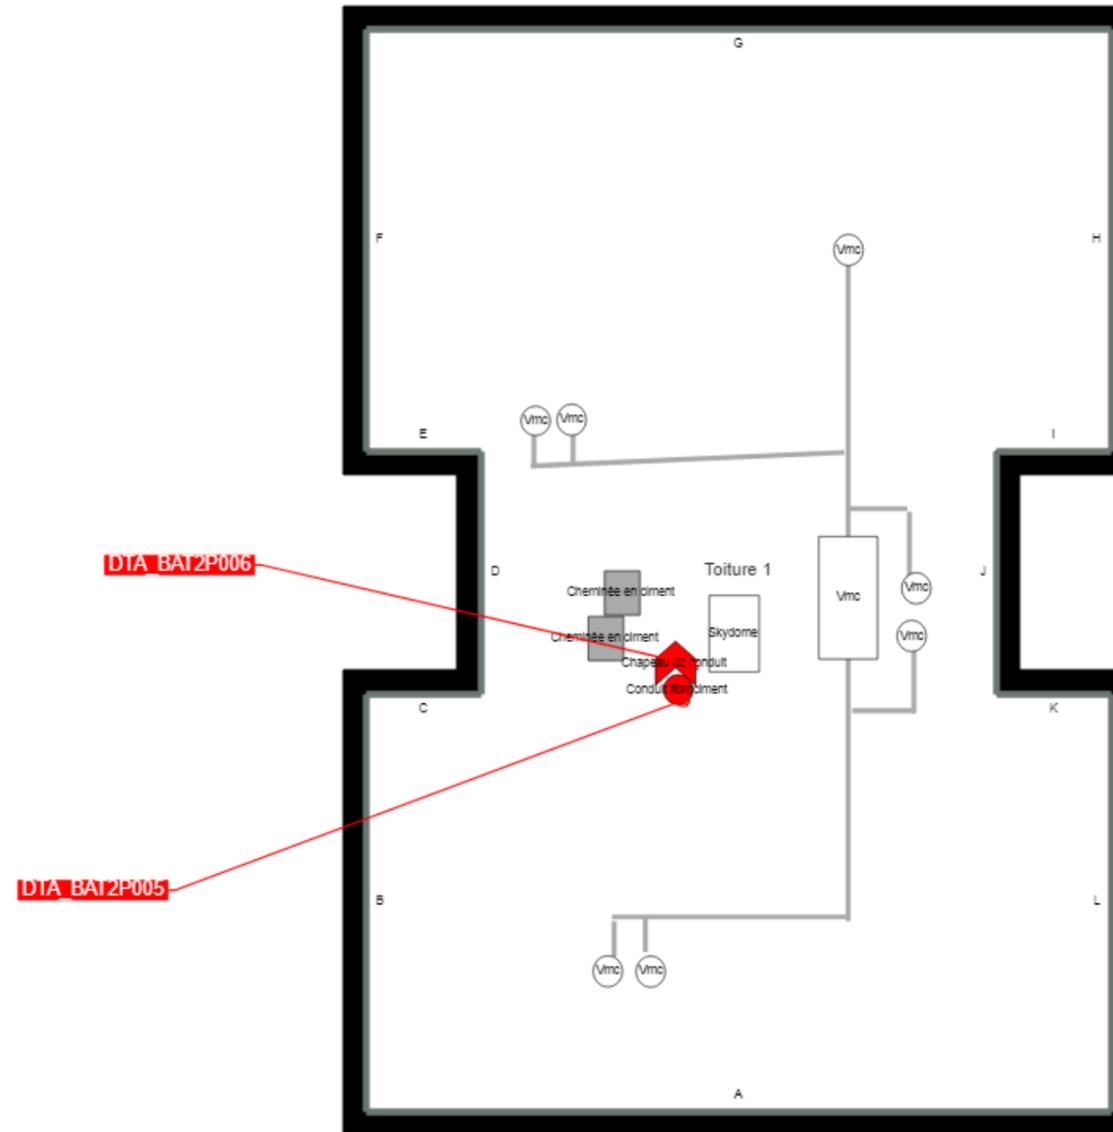
Toiture terrasse du 33 ter

— Tuyau métalliques de la vmc

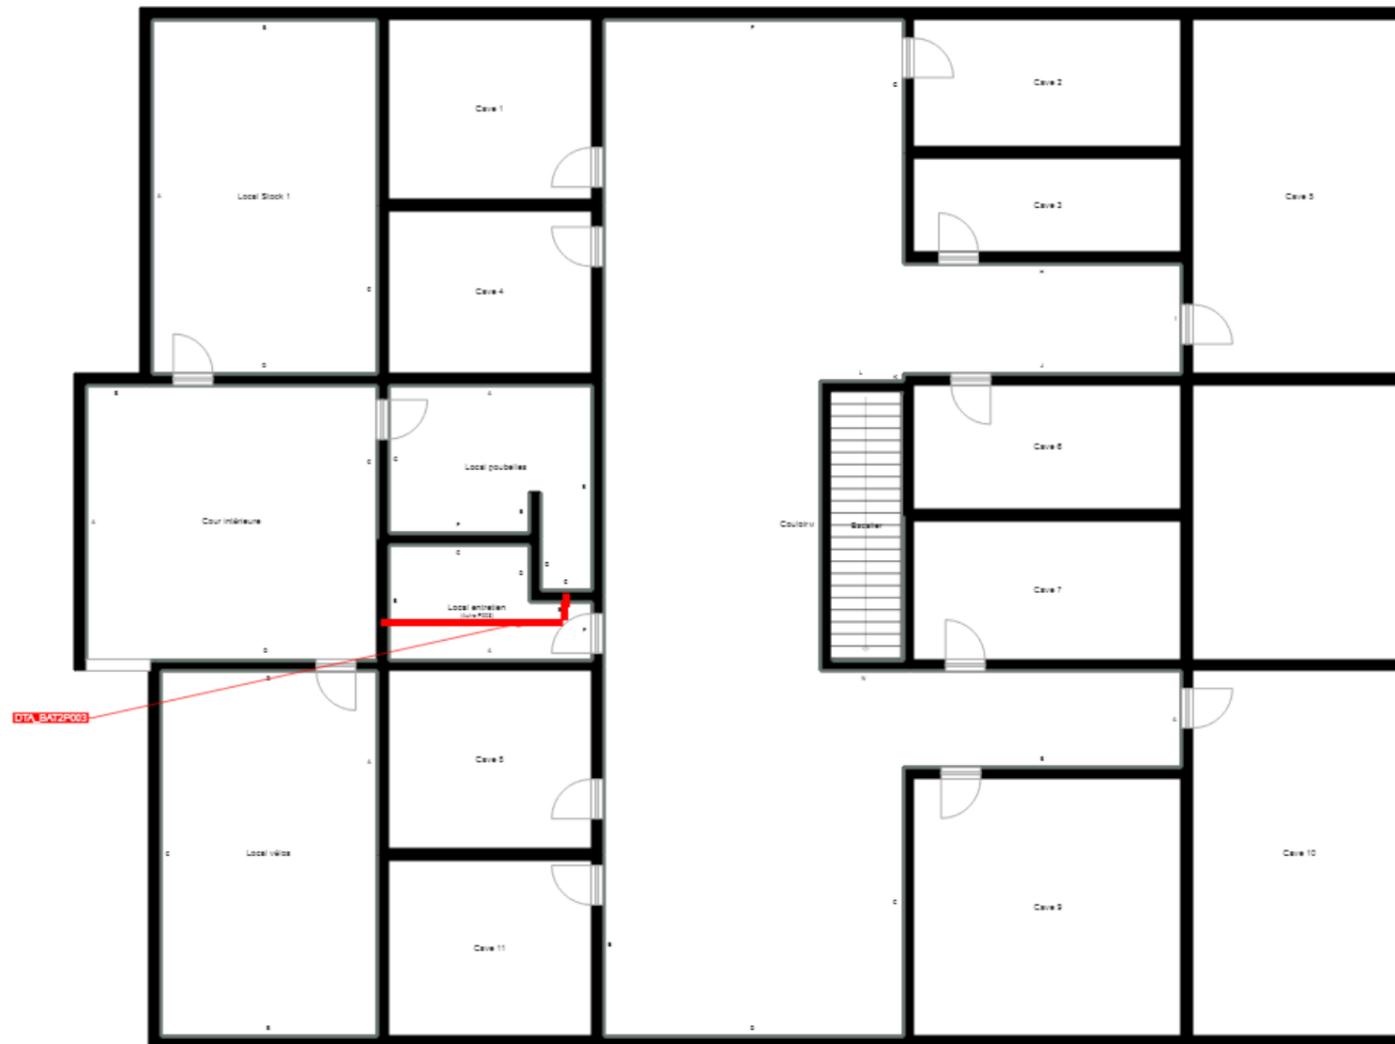
Caves du 33 ter

— Conduit fibrociment
